## *PRESENTAZIONE DELLA 1° GIORNATA DELLA PREVENZIONE SISMICA*

# LA PREVENZIONE DEL RISCHIO SISMICO

Caserta, 17 settembre 2018

**PROF. ING. GIANFRANCO DE MATTEIS**

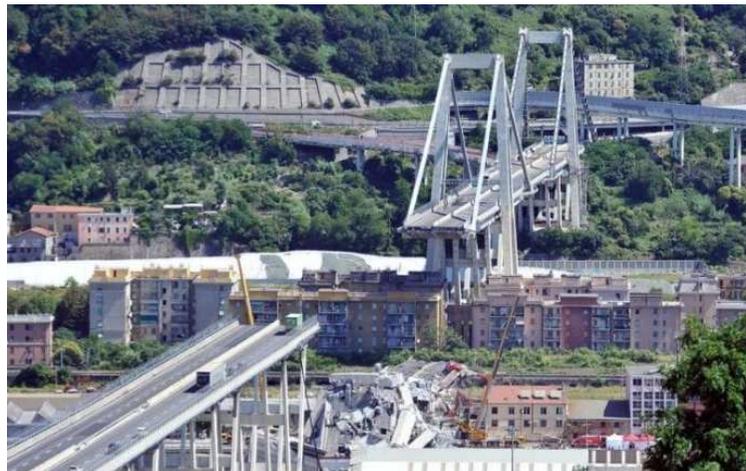
14 Agosto 2018  
*crollò porzione viadotto Morandi A10,  
Genova*

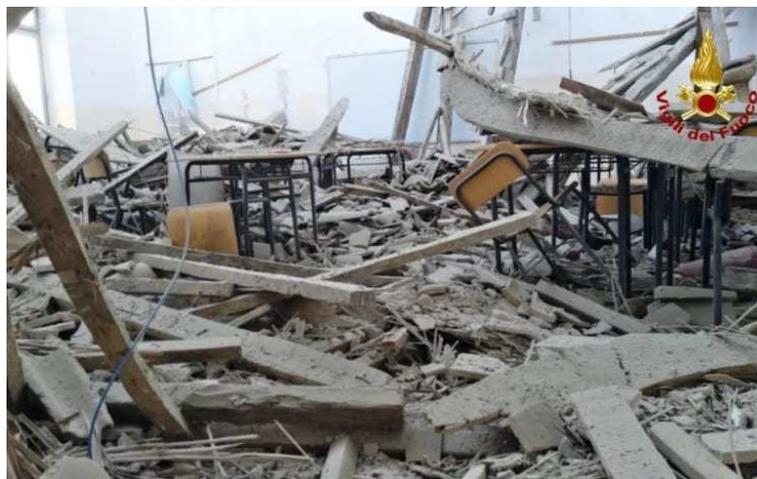
14 Maggio 2018  
*crollò porzione tetto Istituto "Montani",  
Fermo*

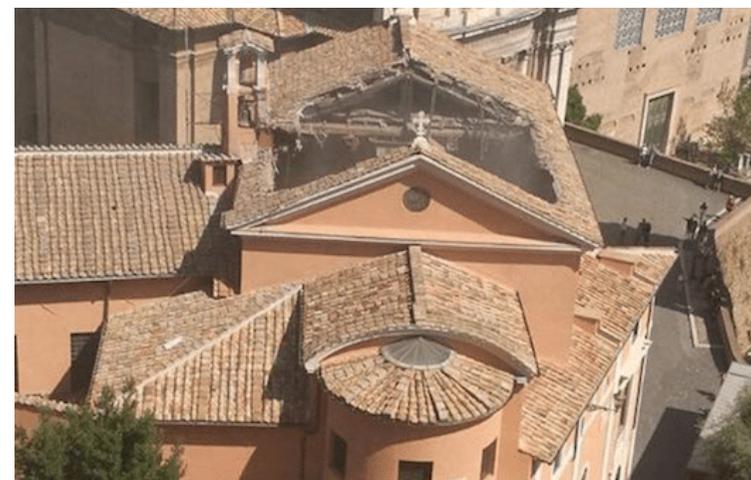
30 Agosto 2018  
*crollò copertura Chiesa San Giuseppe dei Falegnami,  
Roma*

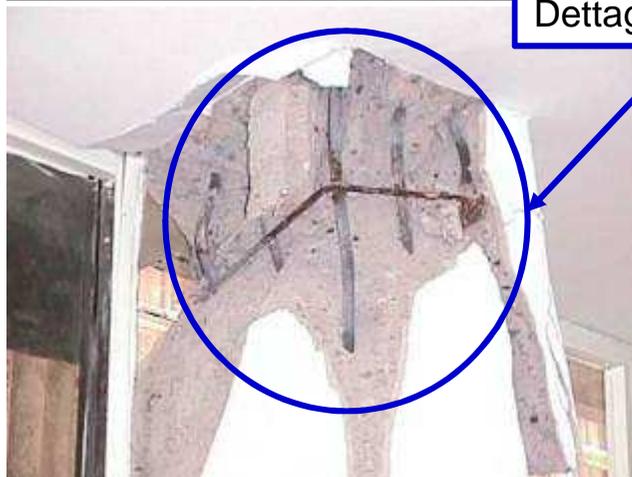
*Collasso nodo trave-pilastro  
a causa di insufficienza di  
staffe*

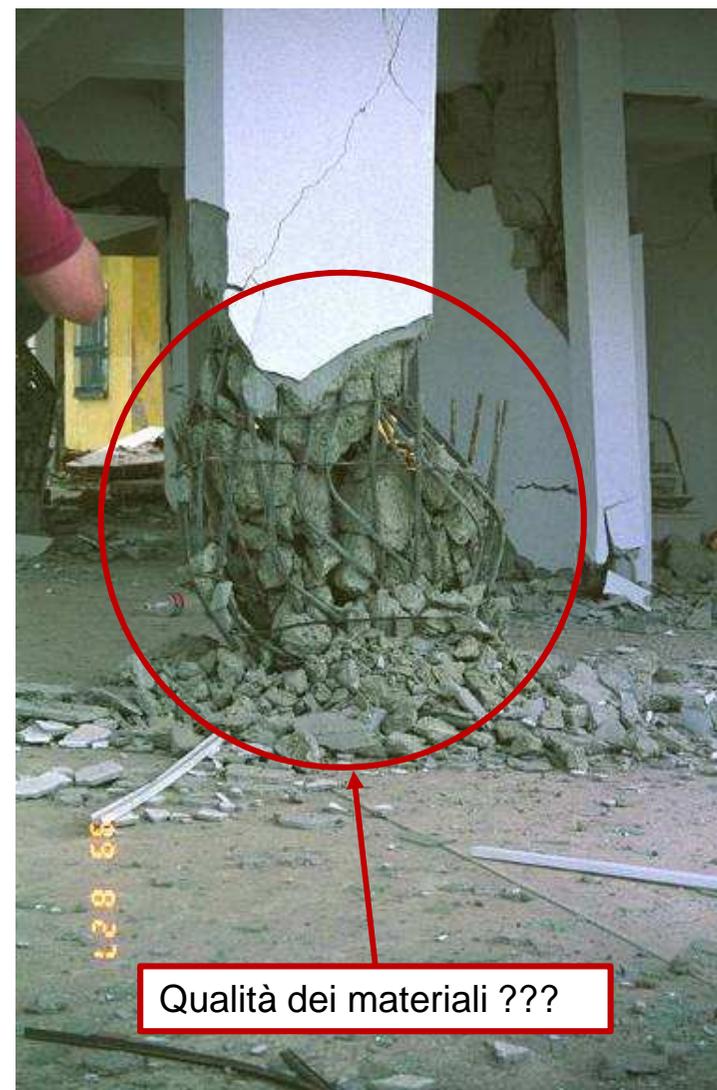
*Collasso a taglio del pilastro*

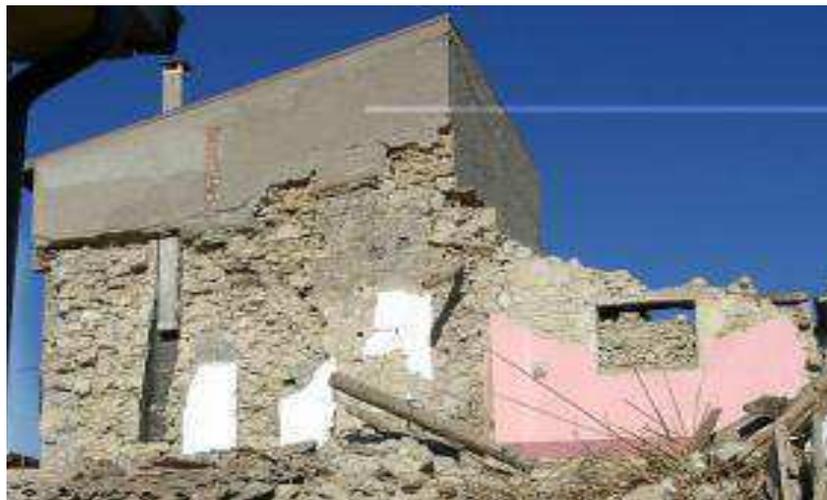
*Superfettazioni e abusivismo edilizio*

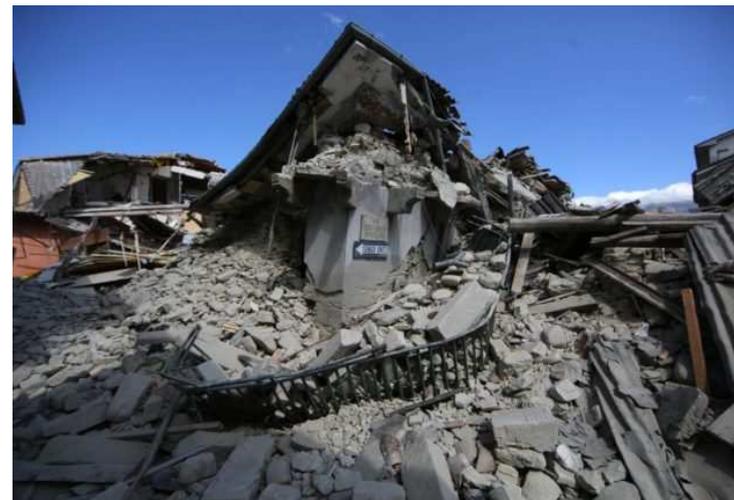
*Coperture pesanti su edifici esistenti*

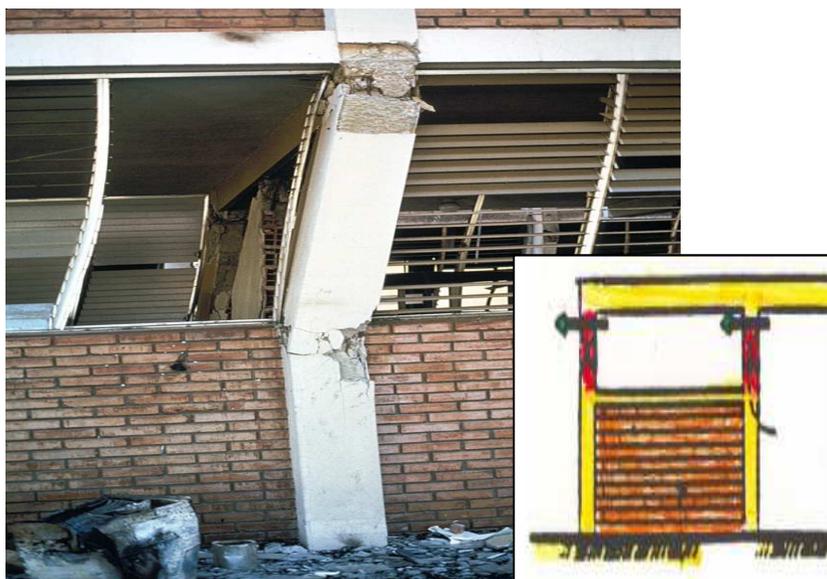
*Aggiunta elementi non strutturali*

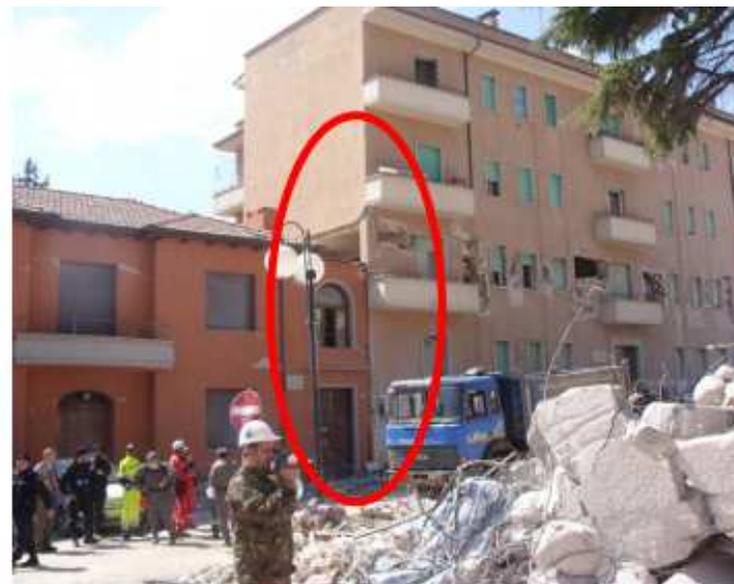
*Contiguità con edifici costruiti in epoca diversa*

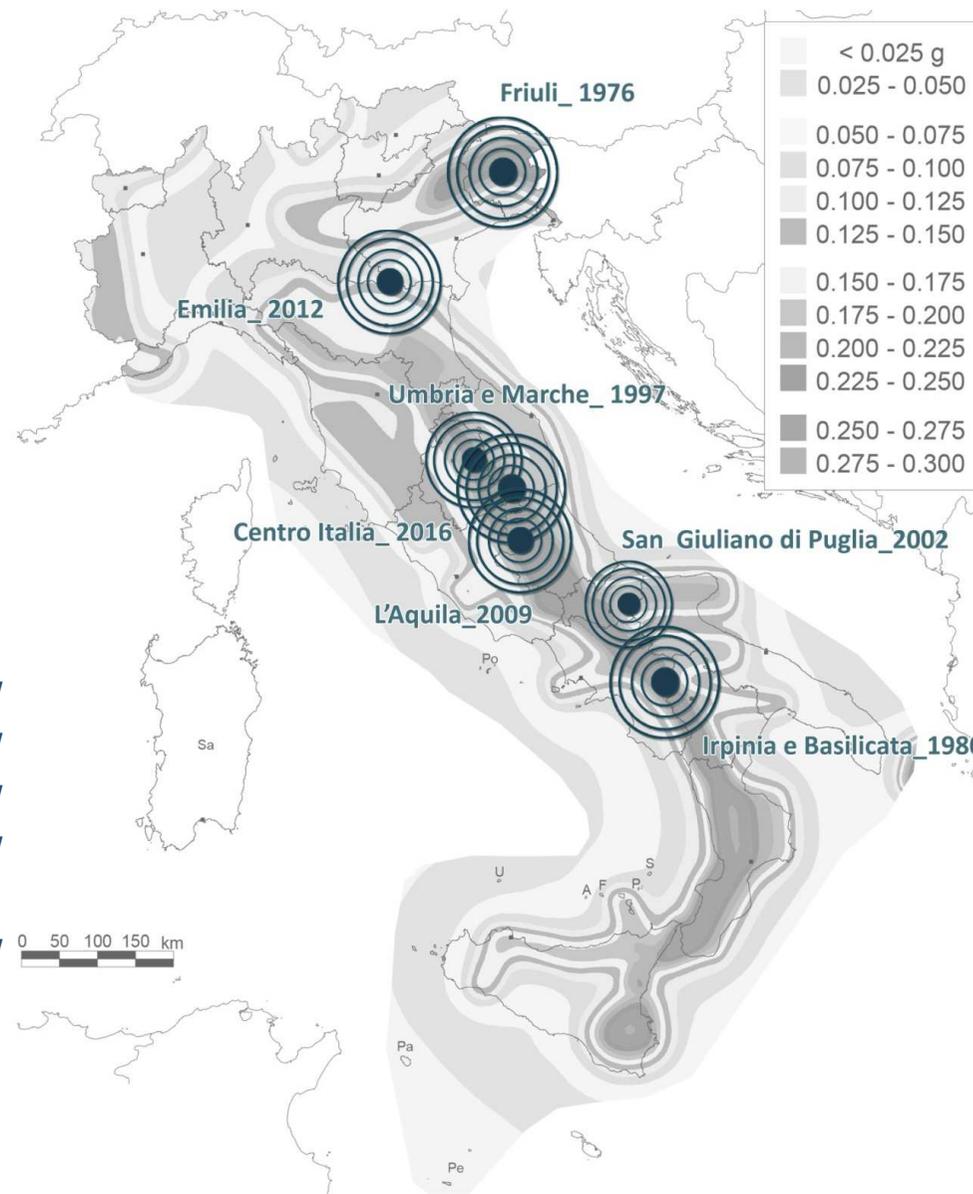
[Mappa di pericolosità sismica del territorio nazionale  
(Ordinanza PCM del 28 aprile 2006 n.3519, All. 1b)]

Espressa in termini di accelerazione  
massima del suolo con probabilità  
di eccedenza del 10% in 50 anni]

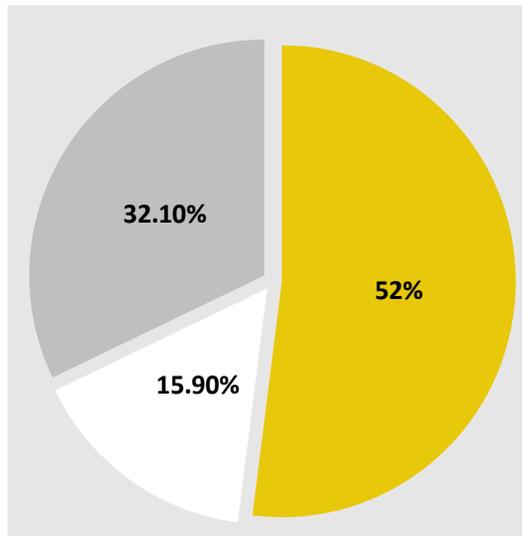
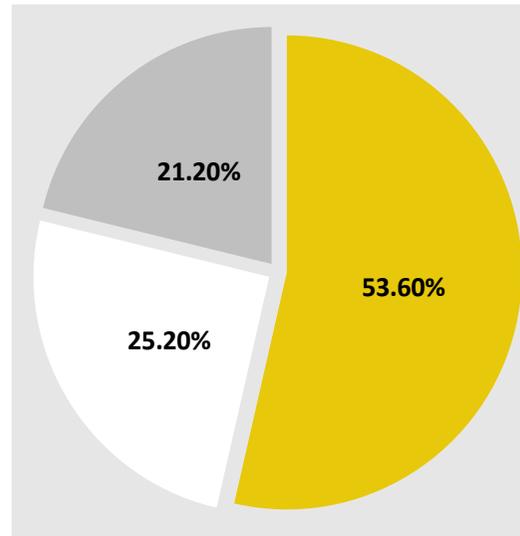
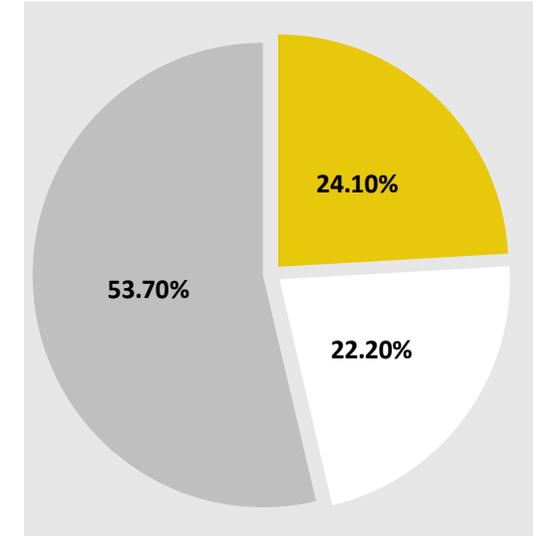
## RILIEVI DEL DANNO (TERREMOTO AQUILANO DEL 2009)

Esiti definitivi di agibilità : 71302

Esiti definitivi di agibilità : 2219

Esiti definitivi di agibilità : 1800

- AGIBILE
- AGIBILE CON PROVVEDIMENTI
- INAGIBILE

Esiti delle verifiche di agibilità aggiornati a marzo 2010  
*Presidenza del Consiglio dei Ministri  
Dipartimento di Protezione civile*

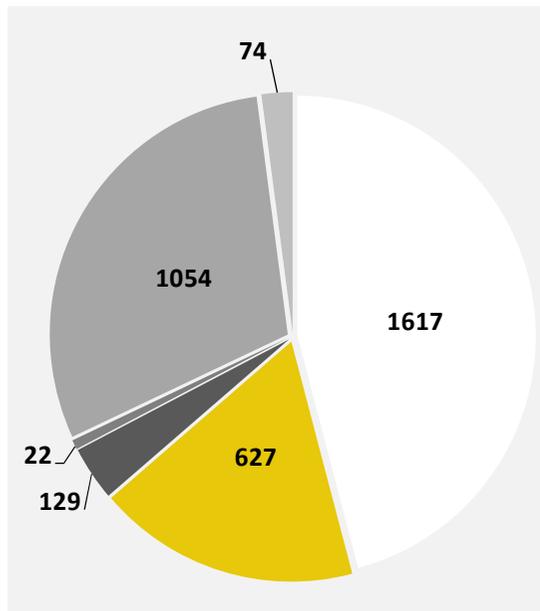
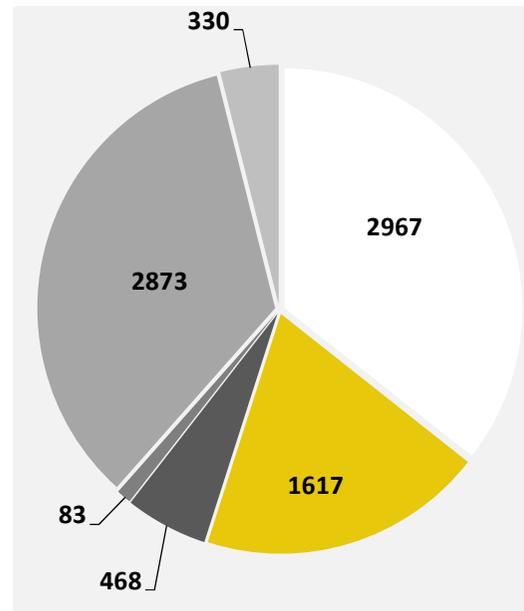
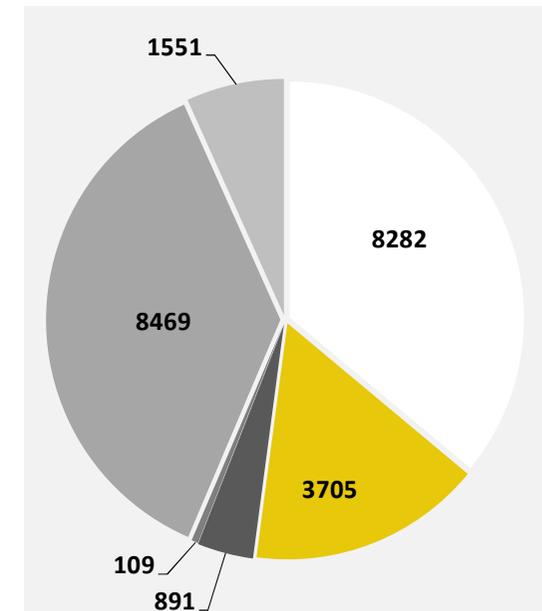
## RILIEVI DEL DANNO (TERREMOTO DELL'EMILIA 2012)

- AGIBILE
- PARZIALMENTE INAGIBILE
- AGIBILE CON PROVVEDIMENTI
- TEMPORANEAMENTE INAGIBILE
- INAGIBILE
- INAGIBILE PER RISCHIO ESTERNO

Verifiche di agibilità al 1° agosto 2012  
Verifiche di agibilità con scheda Aedes  
su edifici pubblici e privati: 39.122  
*Presidenza del Consiglio dei Ministri  
Dipartimento di Protezione civile*

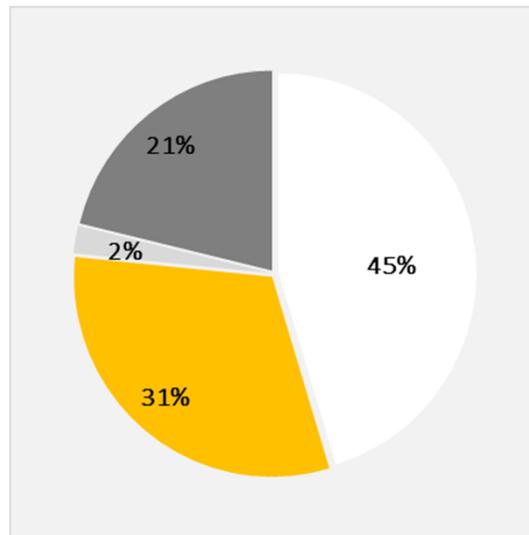
#### Schede FAST

- AGIBILE
- INAGIBILE
- INAGIBILE PER RISCHIO ESTERNO
- PARZIALMENTE O TEMPORANEAMENTE INAGIBILE
- ESITO NON ATTRIBUITO

Verifiche spedite di agibilità con scheda FAST su edifici residenziali privati: 138.624

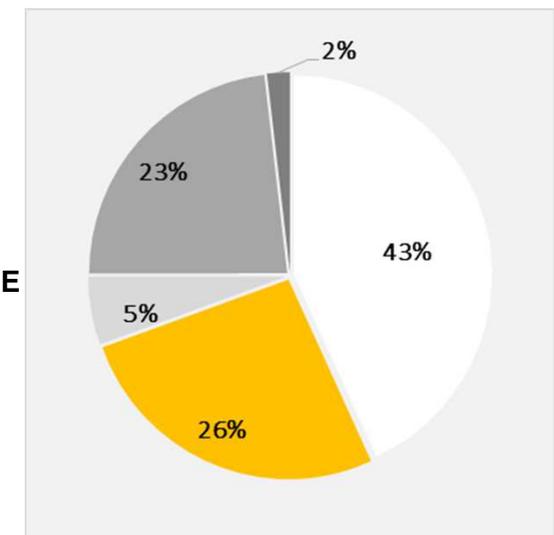
#### schede AeDES e GL-AeDES

Verifiche di agibilità al 3 aprile 2018 (Abruzzo, Lazio, Umbria e Marche)

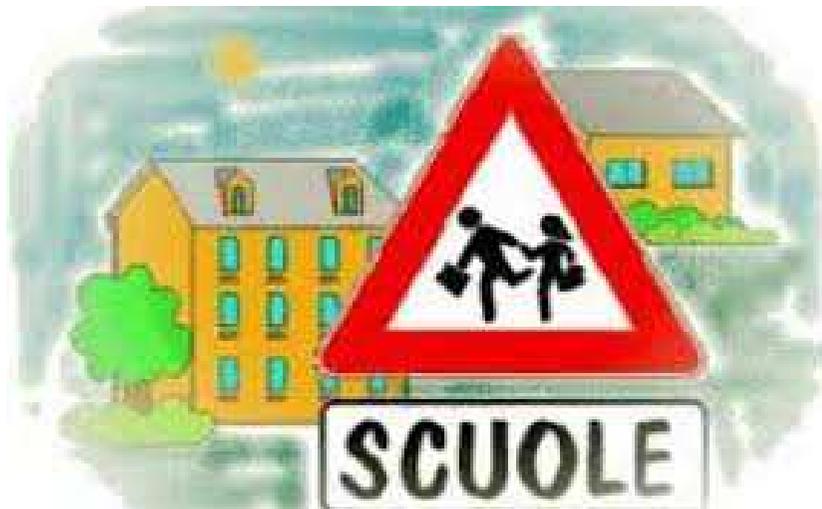
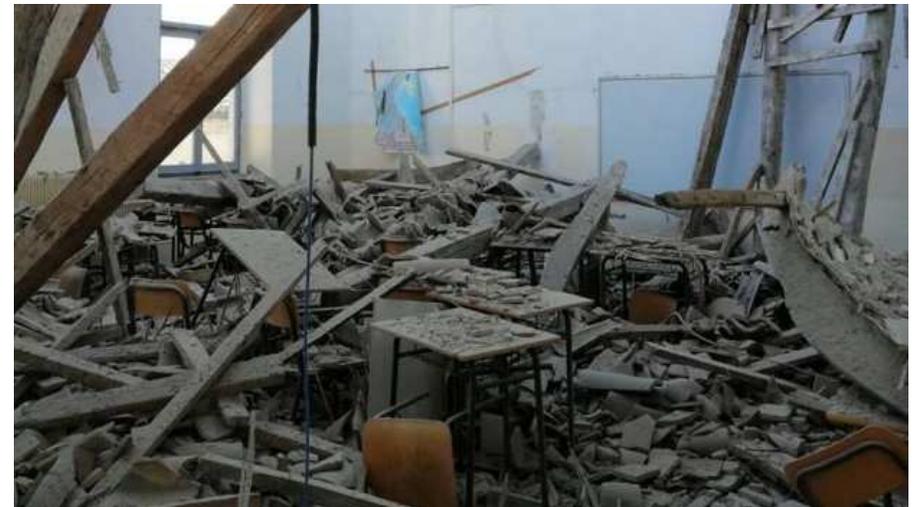
*Tetto crollato istituto tecnico "Montani", Fermo. 14/05/2018*

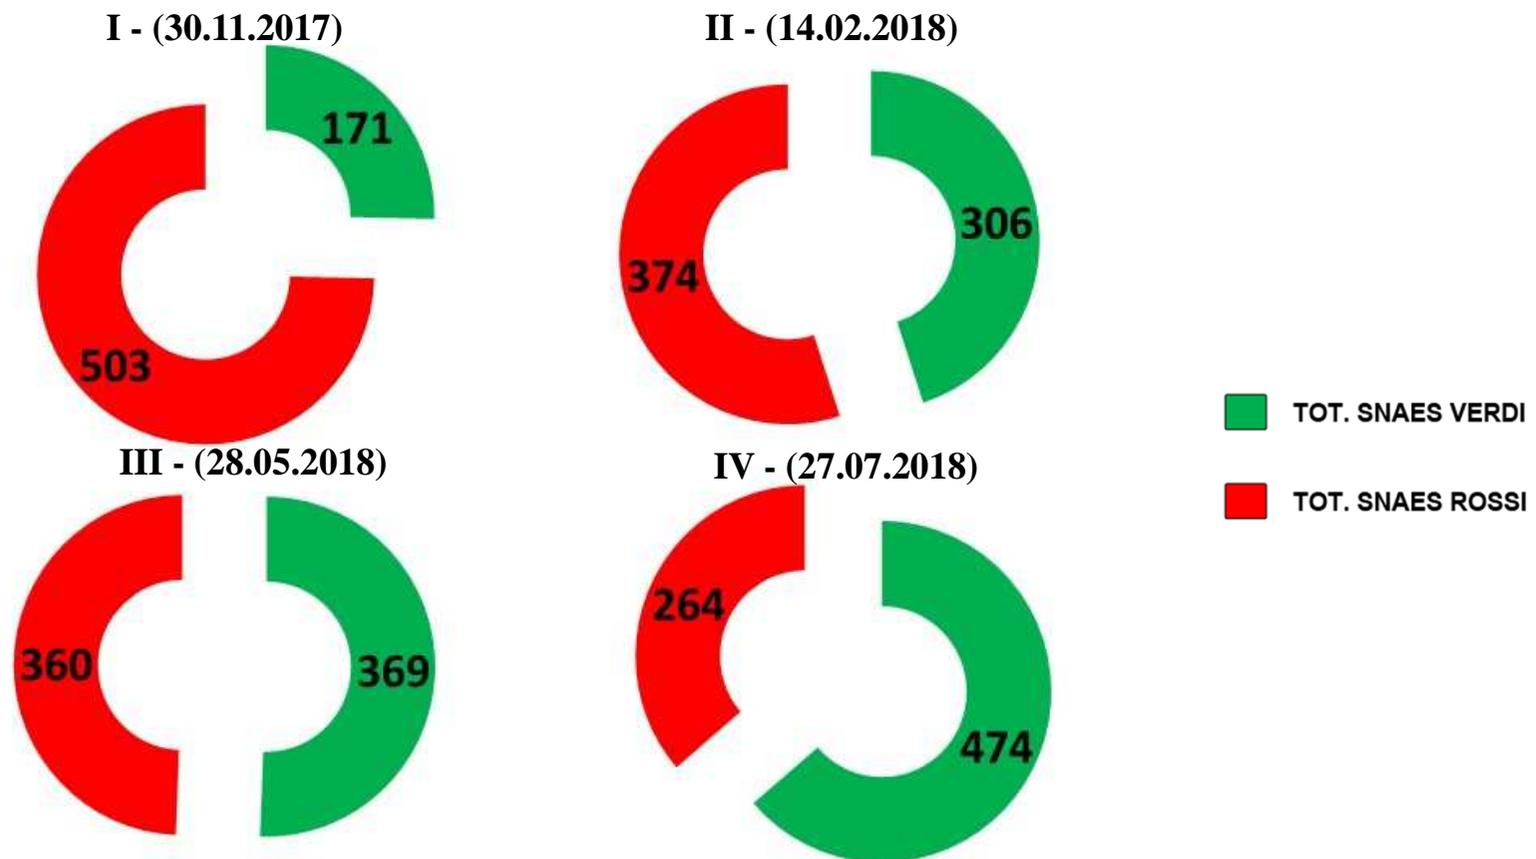
## PROVINCIA DI CASERTA

- In 8 mesi di attività si è passati da **674** a **738** edifici scolastici totali
- La percentuale degli edifici con SNAES verde è passata dal 25% al **65%**

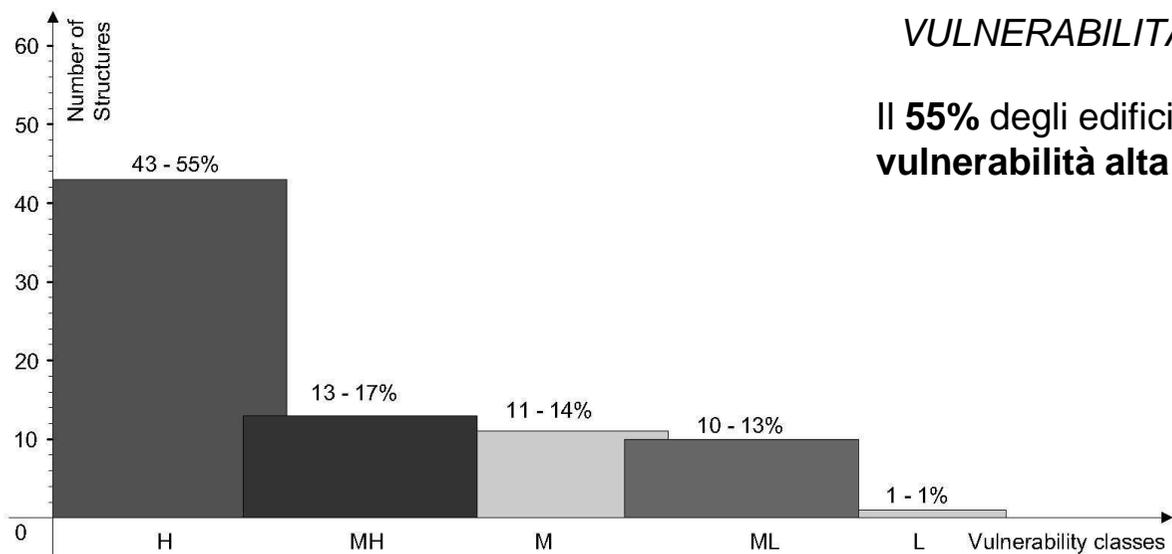
## PROCEDURA SPEDITIVA PER LA VALUTAZIONE DELLA VULNERABILITÀ SISMICA DI UN CAMPIONE DI 78 EDIFICI SCOLASTICI IN C.A.

Il **55%** degli edifici scolastici risulta avere una classe di **vulnerabilità alta**

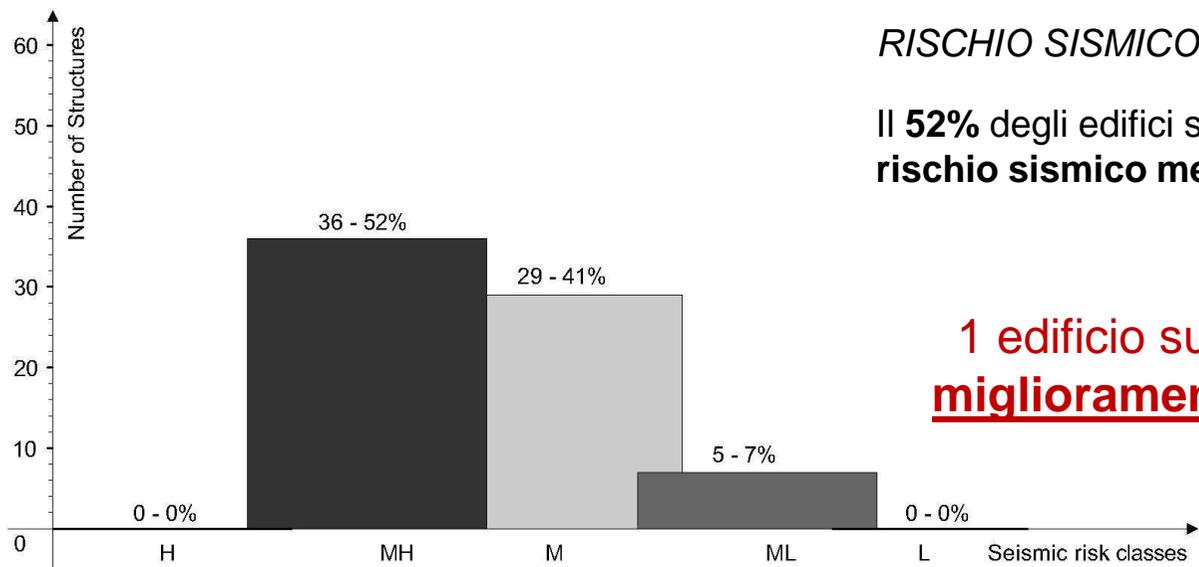
Il **52%** degli edifici scolastici risulta avere una classe di **rischio sismico medio-alta**

**1 edificio su 2** necessita di interventi di **miglioramento o adeguamento sismico**

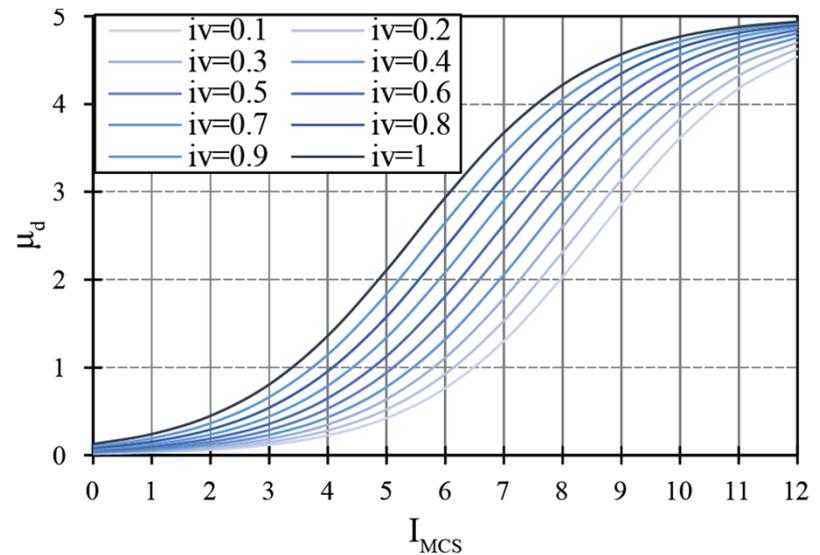
**CURVE DI FRAGILITA'**

$$\mu_D = 2.5 \left[ 1 + \tanh \left( \frac{I + 3.4375 \cdot i_v - 8.9125}{3} \right) \right]$$

La legge **danno medio  $\mu_D$**  in funzione della intensità sismica fornisce la
