Seminario organizzato da:  
**ORDINE DEGLI  
INGEGNERI  
DELLA PROVINCIA  
DI CASERTA**

**SICUREZZA DEL COSTRUITO CON SOLUZIONI PER IL  
RINFORZO, IL CONSOLIDAMENTO E LA PROTEZIONE  
SISMICA DELLE STRUTTURE, CON SISTEMI INNOVATIVI E  
SOSTENIBILI. ESEMPI PRATICI E REALI**

# **Degrado e Metodi di calcolo per strutture ed infrastrutture esistenti soggette a danno localizzato**

**Matteo Felitti**

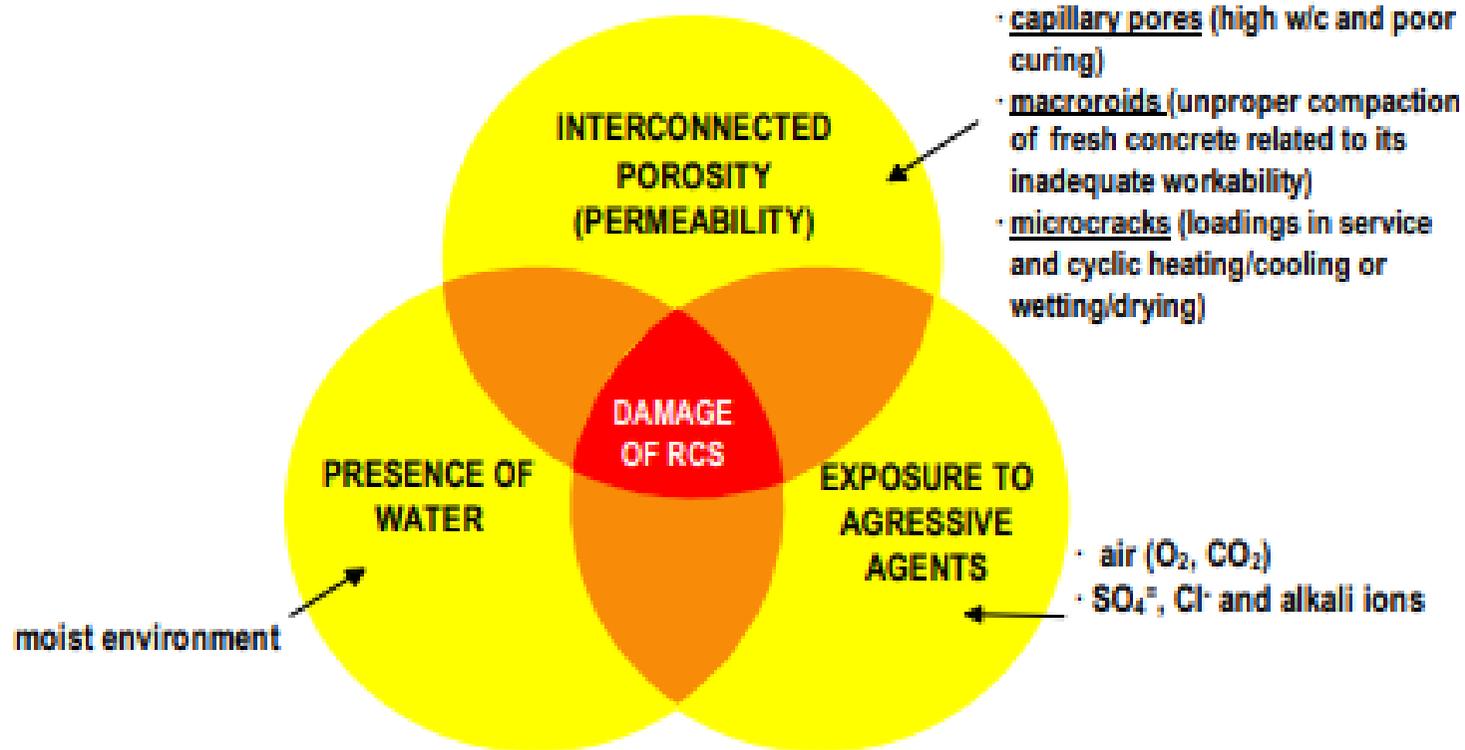
**Figure 3. Ternary representation of the damage of RCS.**

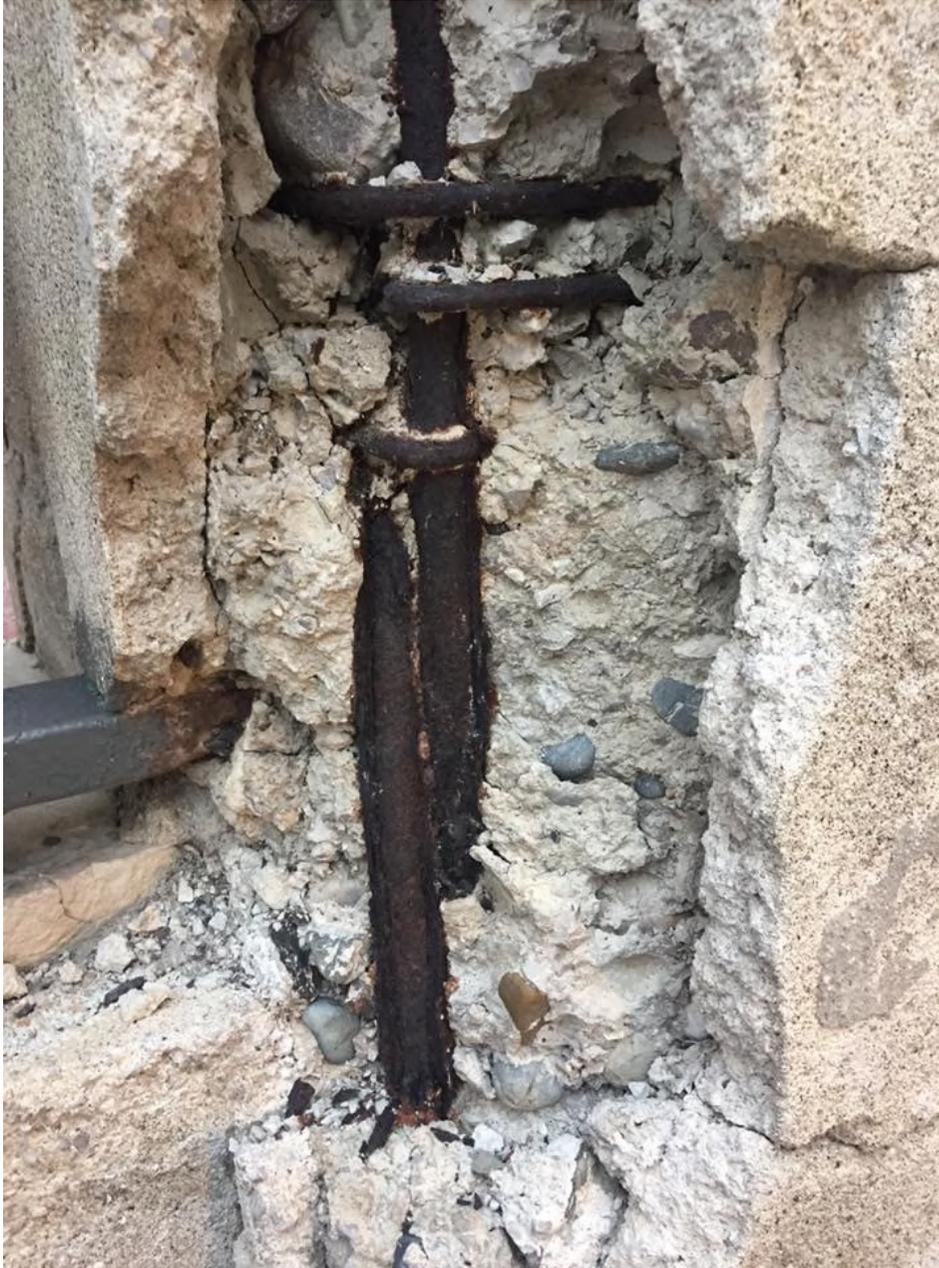
**Il danno localizzato nel c.a.**

1. Corrosione staffe;
2. Corrosione barre long.
3. Splitting;
4. Spalling;
5. Riduzione aderenza all'interfaccia;
6. Possibile rottura delle staffe;
7. Possibile instabilità delle barre longitudinali;
8. Crisi locale del calcestruzzo a compressione.

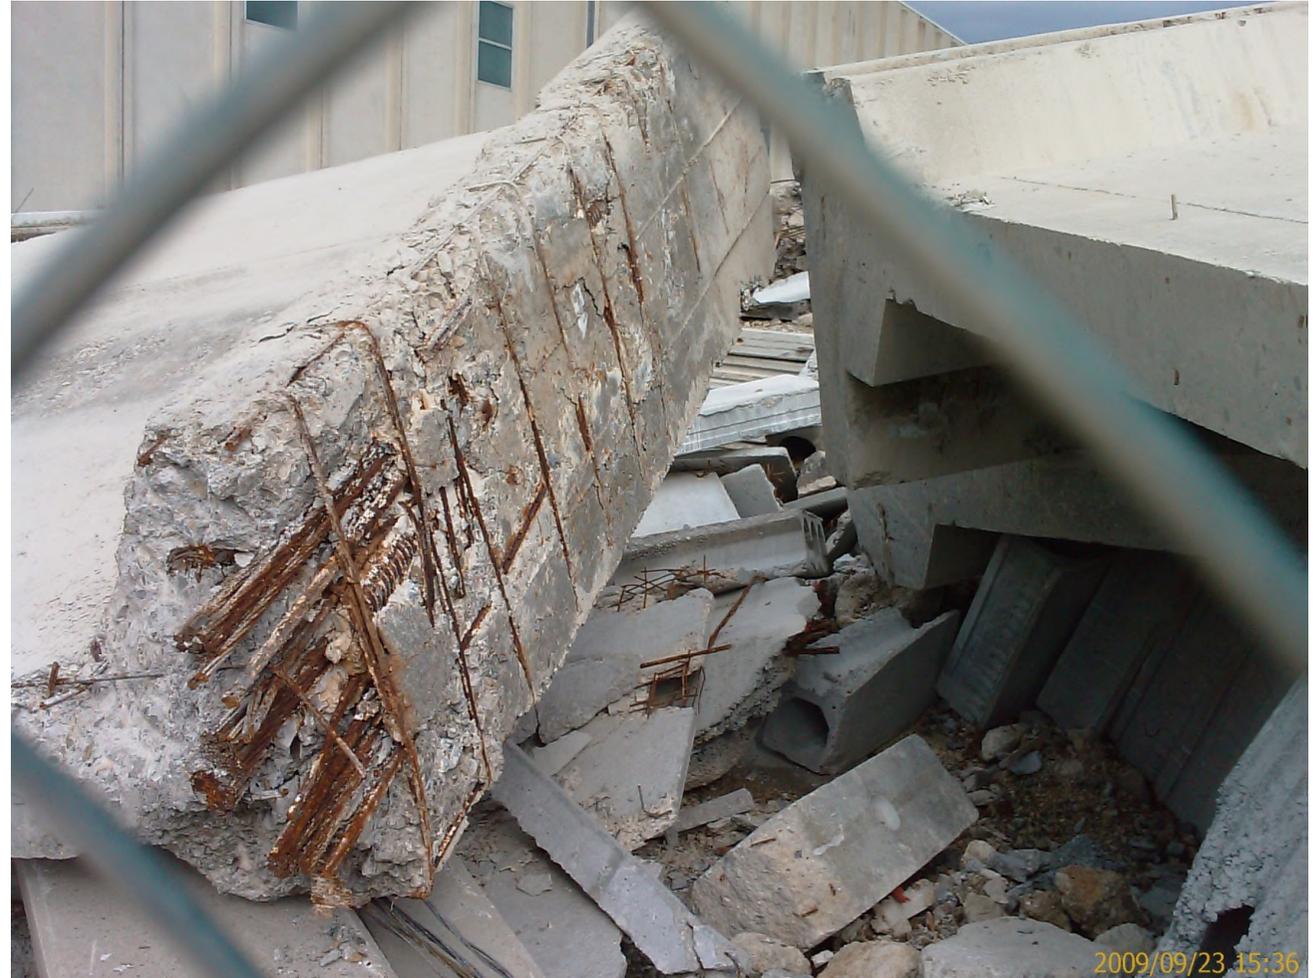
**Il danno localizzato nel c.a.p.**

- **Assenza di copriferro**
- **Cattivo riempimento guaine**
- **Carbonatazione**
- **Cloruri provenienti dai sali disgelanti**

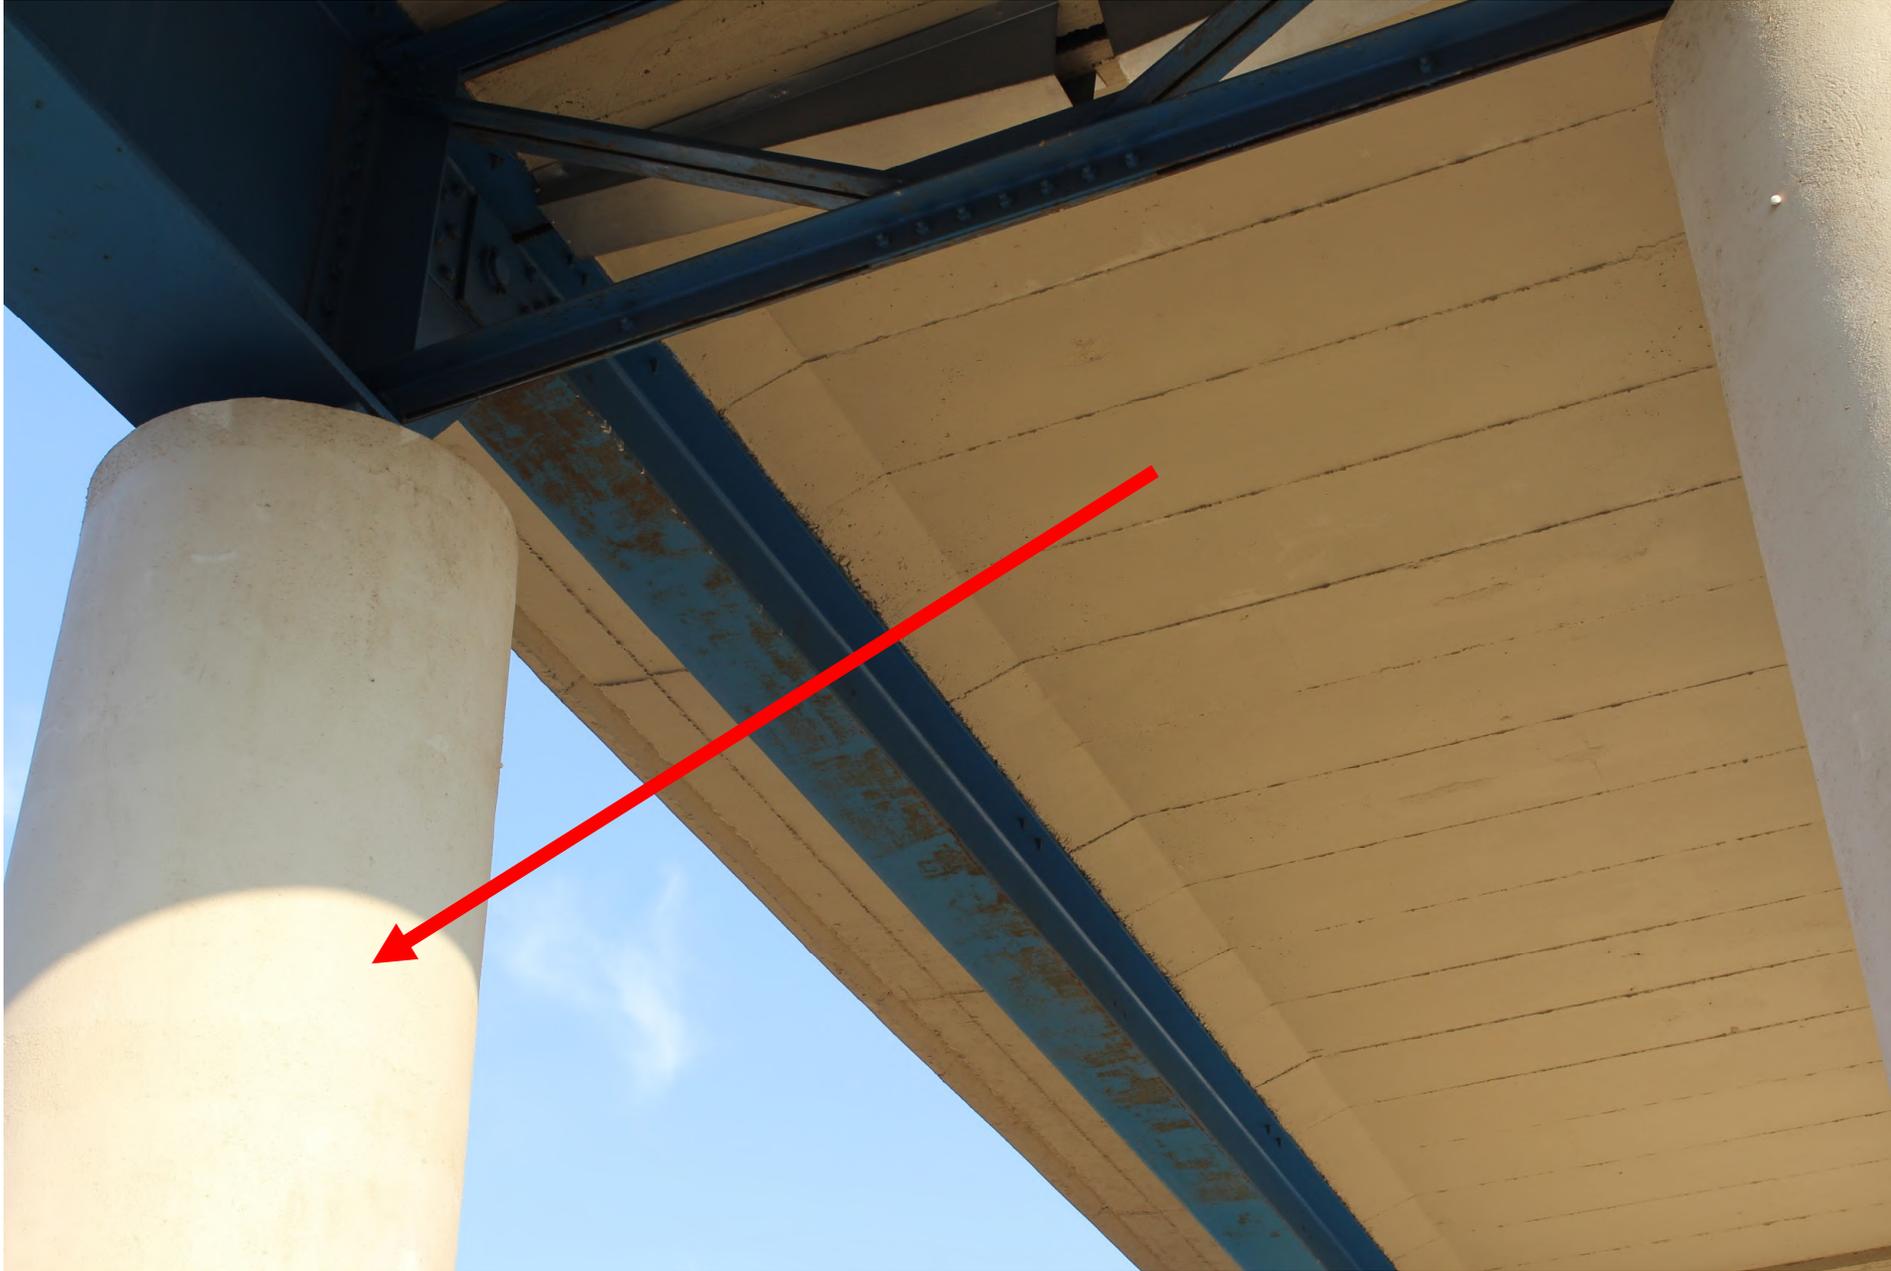
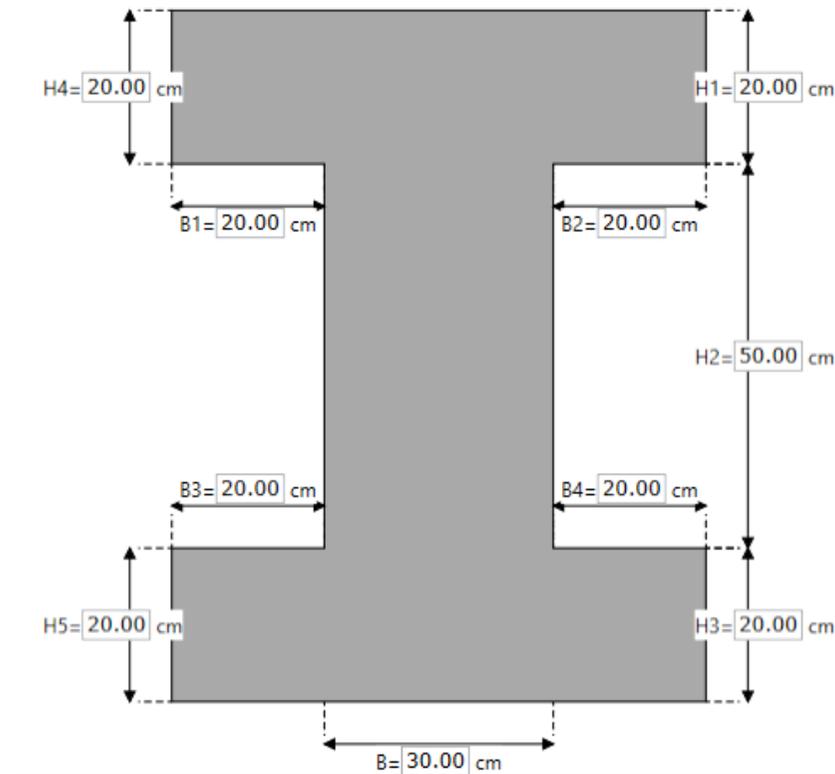
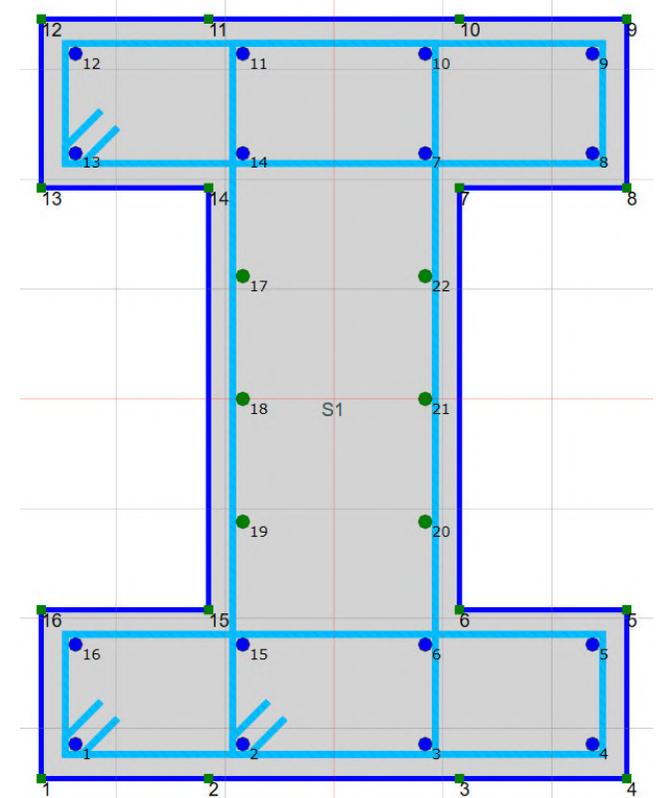
**Sezione NON PRE-fessurata**

## Dati:

- Geometria a doppio T
- $a = 30 \text{ mm}$
- $K = 9 \text{ mm/anni}^{0,5}$
- $I_{\text{corr}} = 3 \text{ mA/m}^2$
- C25/30
- FeB44K (fi 16)
- Staffe fi 8/15"

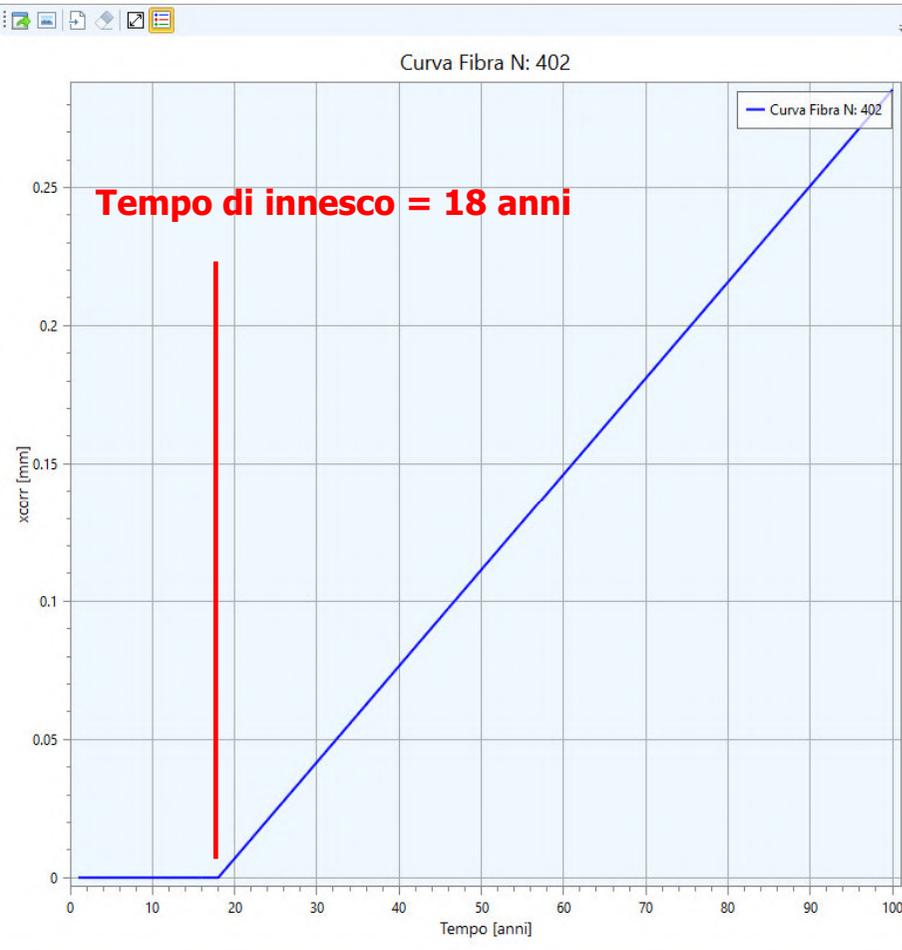
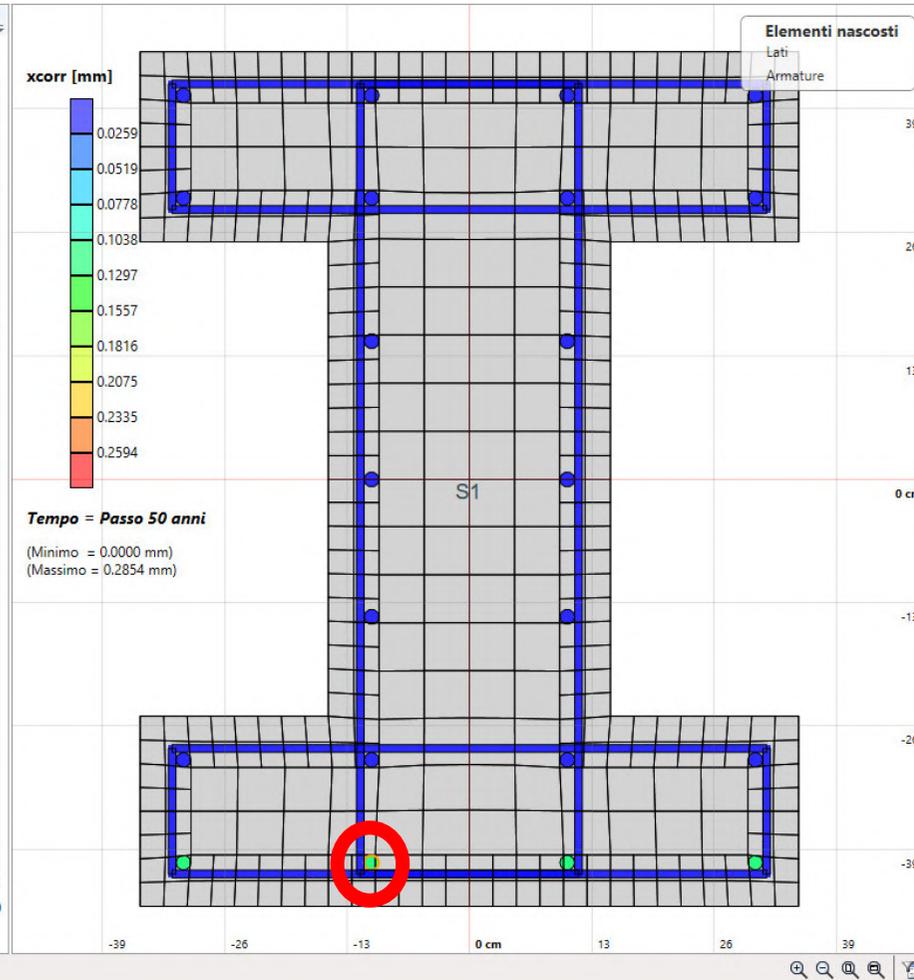
# Profondità di penetrazione a 50 anni calcolata con le analisi diffusive

Asta	
Tipologia	I 70x90 (Cls)
Lunghezza [cm]	300.00
Rinforzo	Nessuno
Tipo elemento	Trave
Copriferro [cm]	3.00
Criteri di progetto	Crit_Prog (1)

Diametro	
D <sub>a</sub> [mm]	16.00
xcorr [mm]	0.11
δ [%]	0.70
D [mm]	15.78

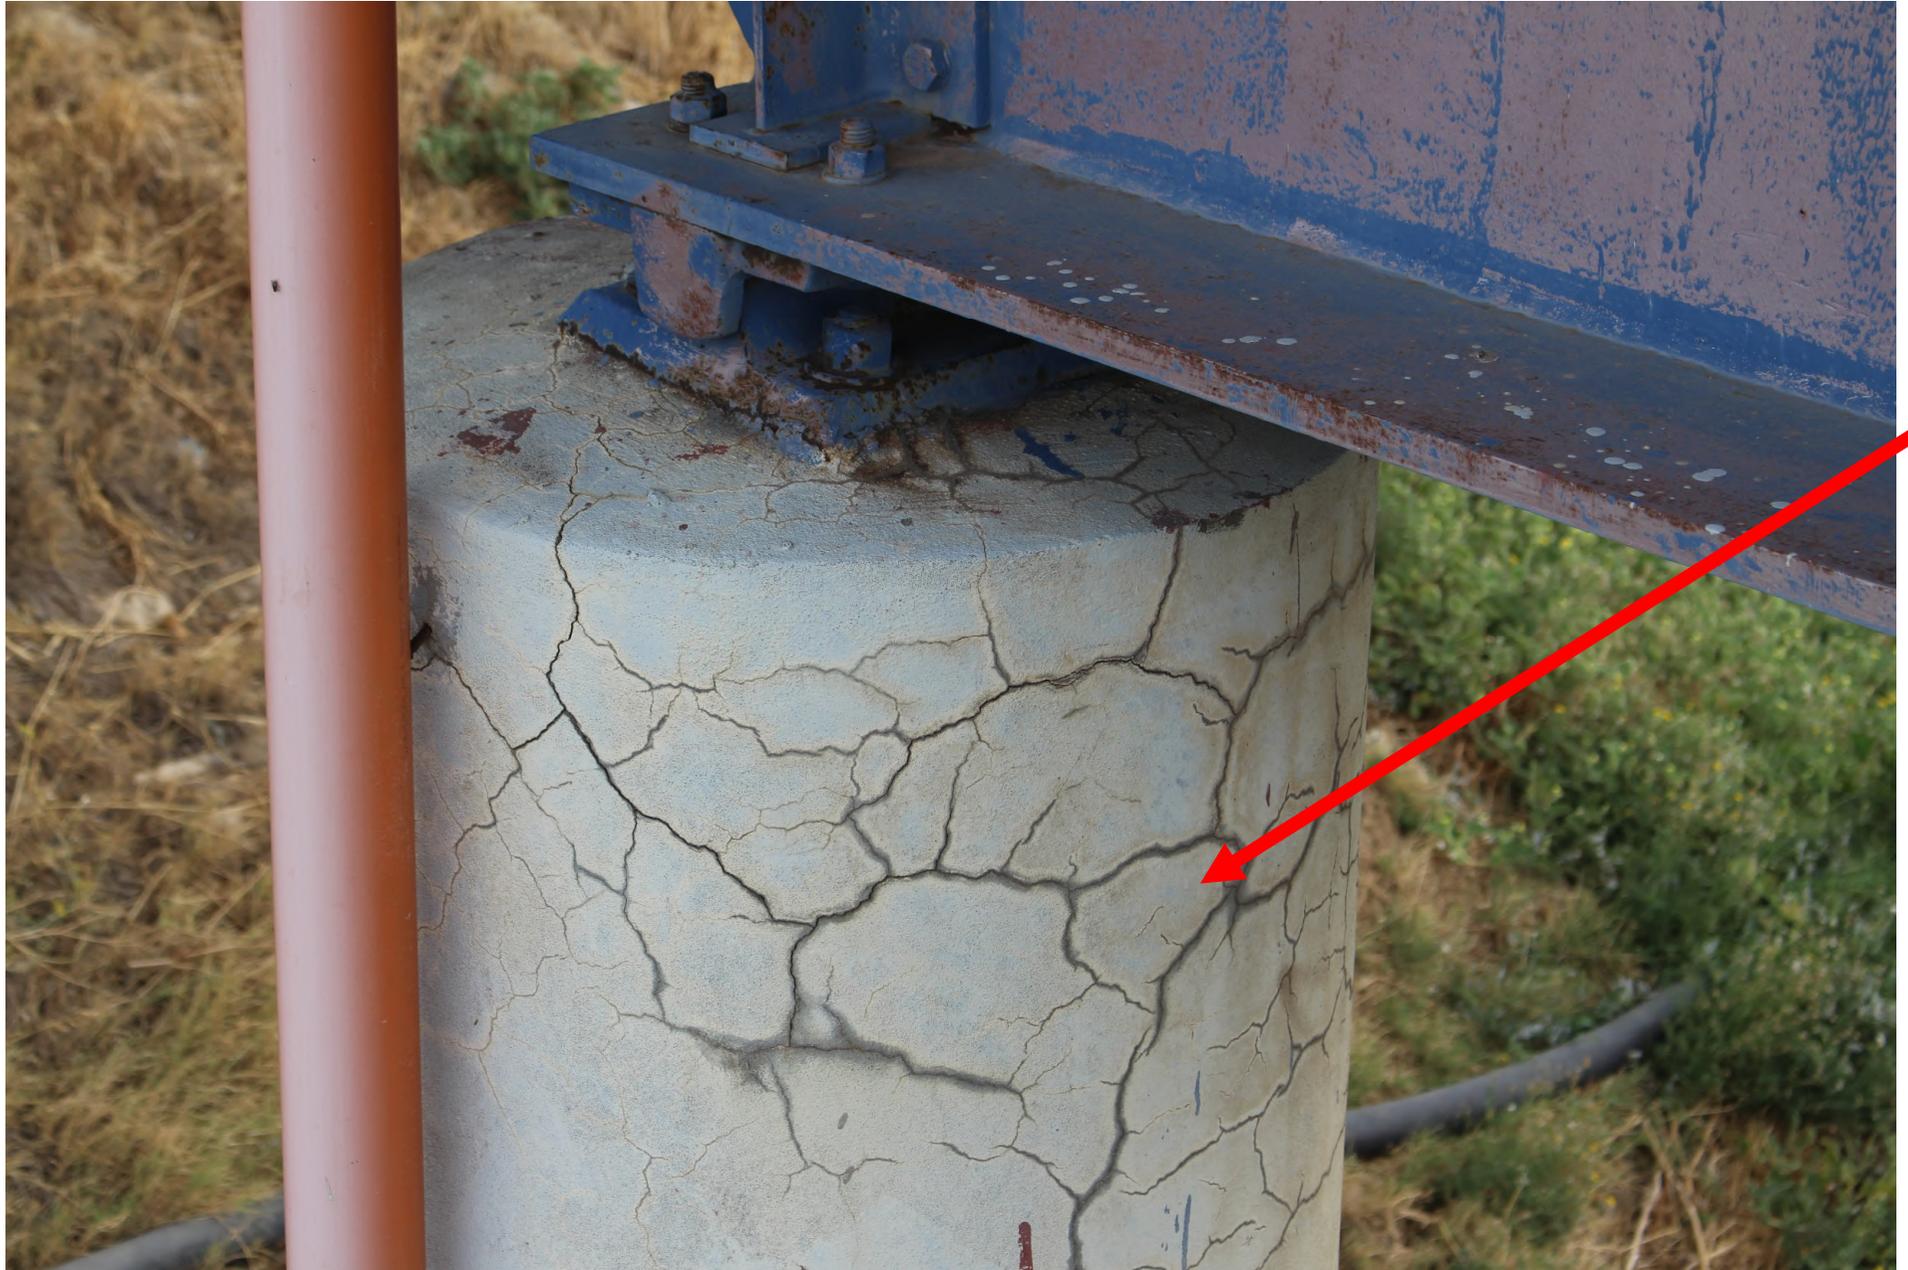
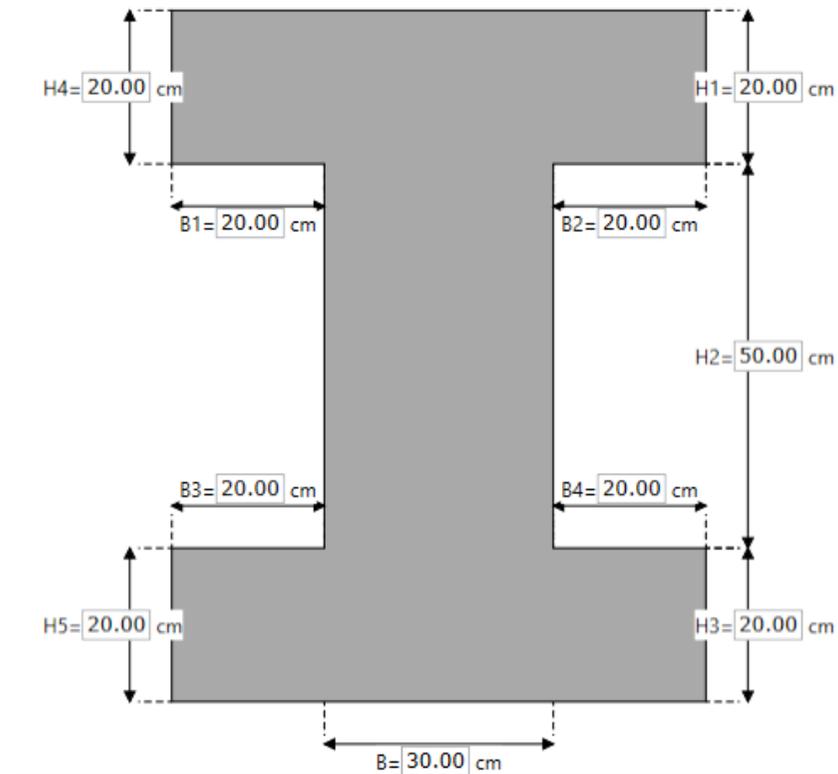
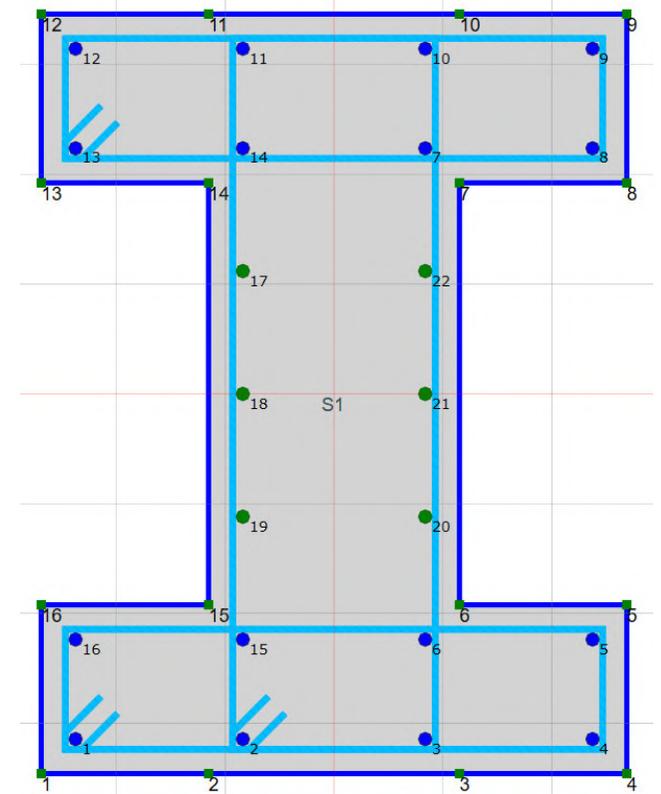
**Sezione PRE-fessurata**

## Dati:

- Geometria a doppio T
- $a = 30 \text{ mm}$
- $w = 1 \text{ mm}$
- $I_{\text{corr}} = 3 \text{ mA/m}^2$
- C25/30
- FeB44K (fi 16)
- Staffe fi 8/15"

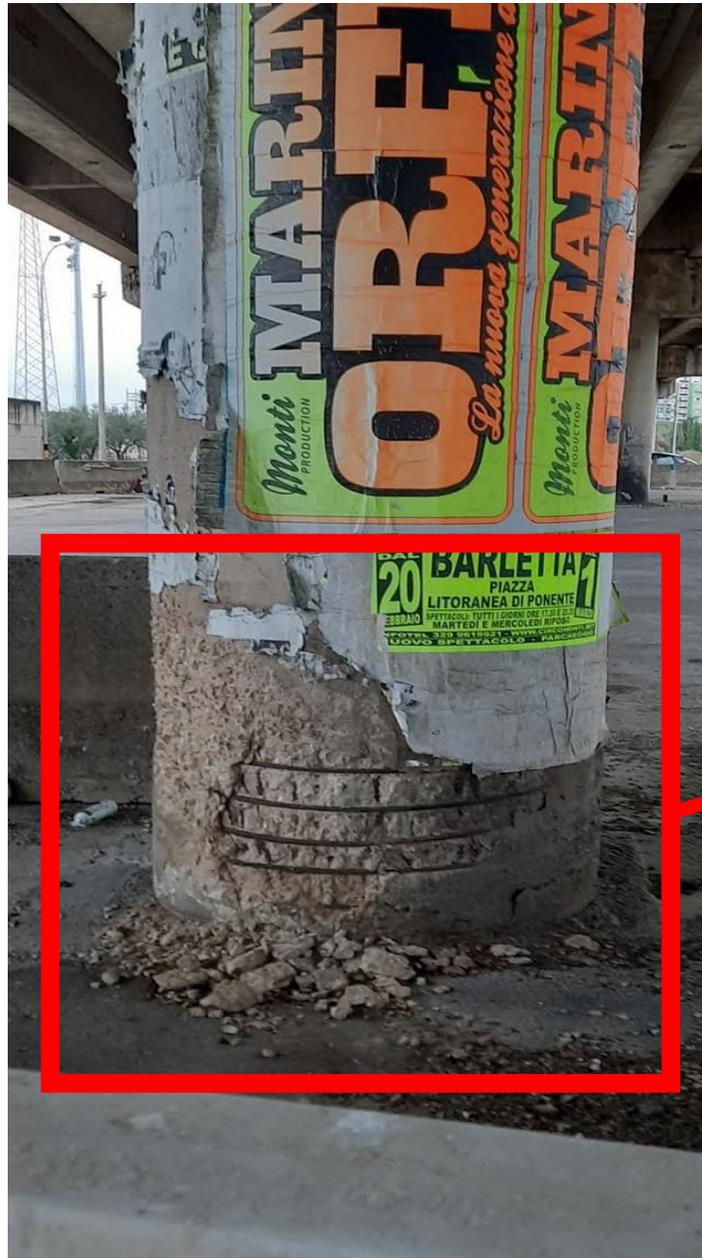
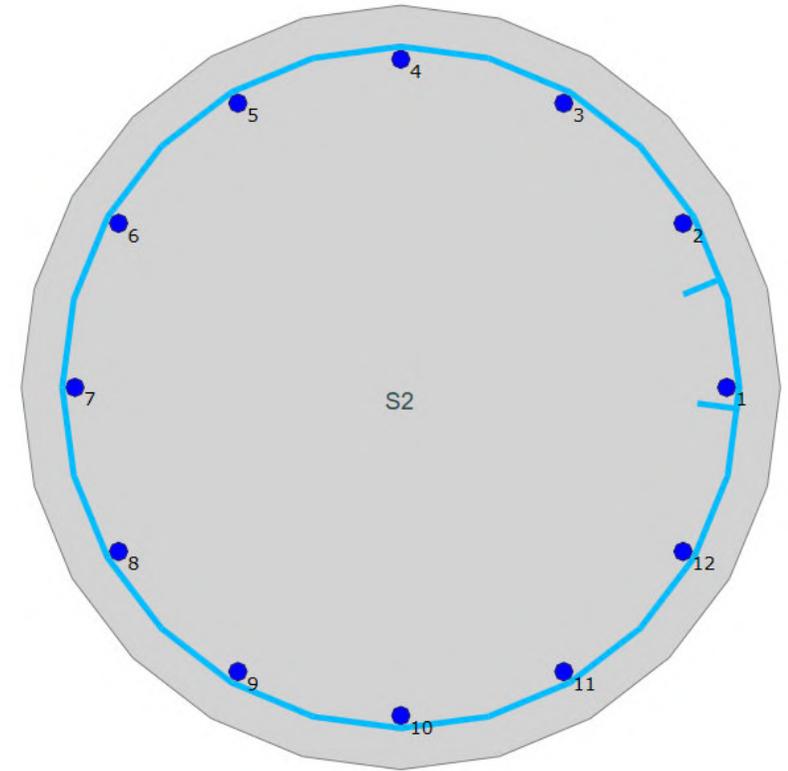
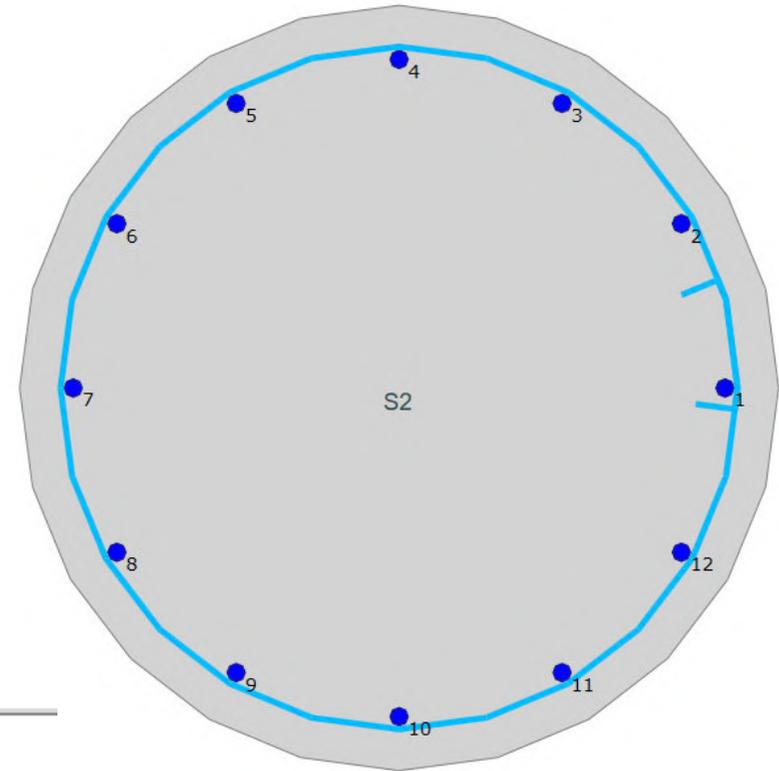
**ESEMPIO DI  
DANNO  
LOCALIZZATO  
ALLA BASE DI  
UNA PILA DA  
PONTE**

## Dati:

- Pila diametro sezione = 100 cm
- $a = 30$  mm
- $C_0 = 0$
- $D_{RCM,0} = 10 \times 10^{-12}$  (m<sup>2</sup>/s) = 315,36 mm<sup>2</sup>/anni
- $k_e, k_t = 1$
- $A(t) = (t_0/t)^\alpha$
- $\alpha = 0,3$
- $t_0 = 28$  gg = 0,0767 anni
- $C_{crit} = 0,5\%$
- $C_s = 1,5\%$
- $\Delta x = 0$
- C25/30
- FeB44K (12 fi 24)
- Staffe fi 8/15"

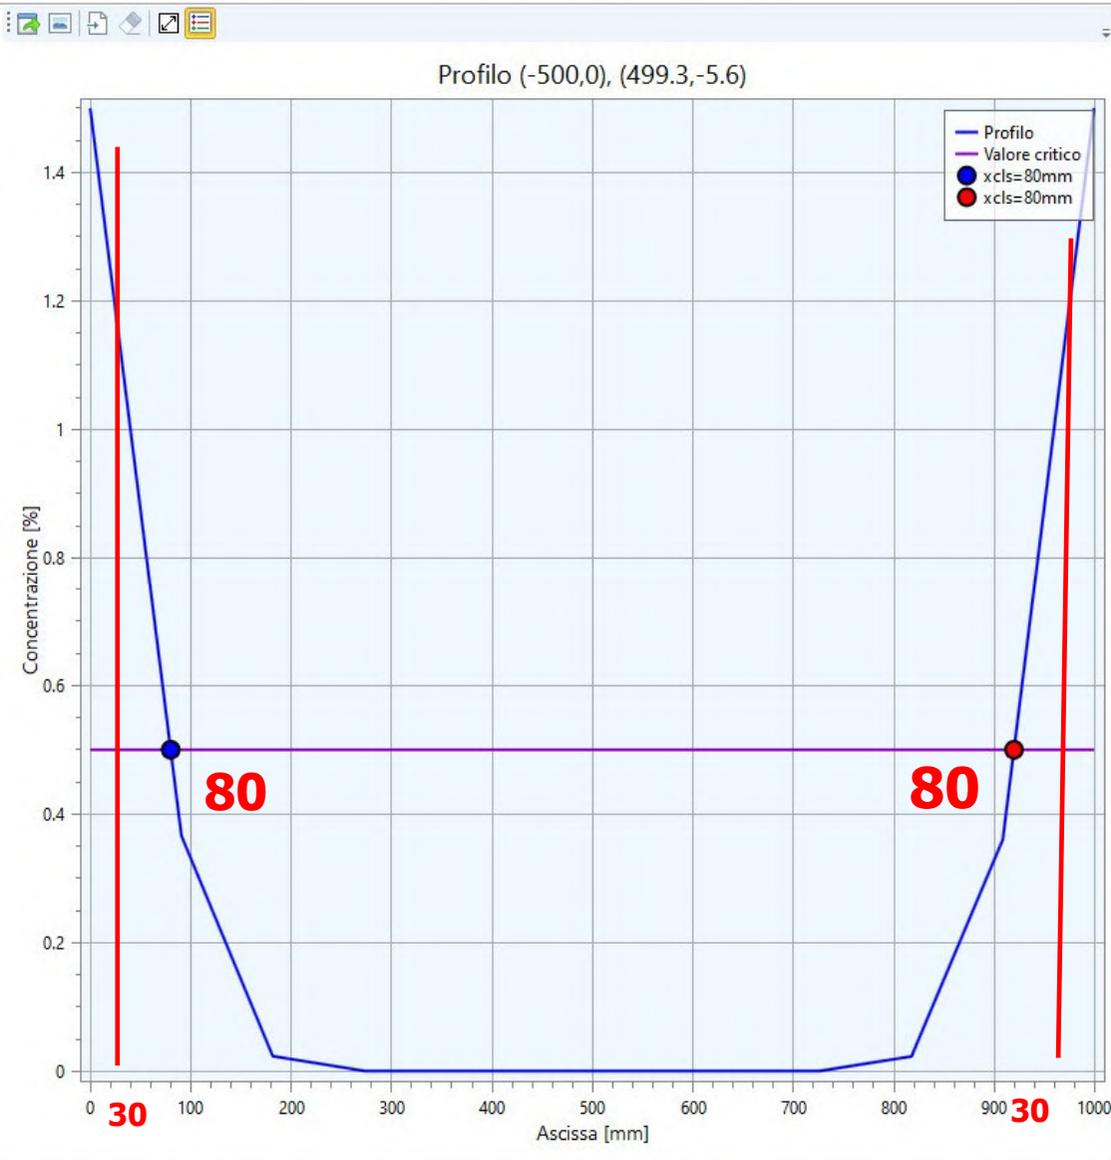
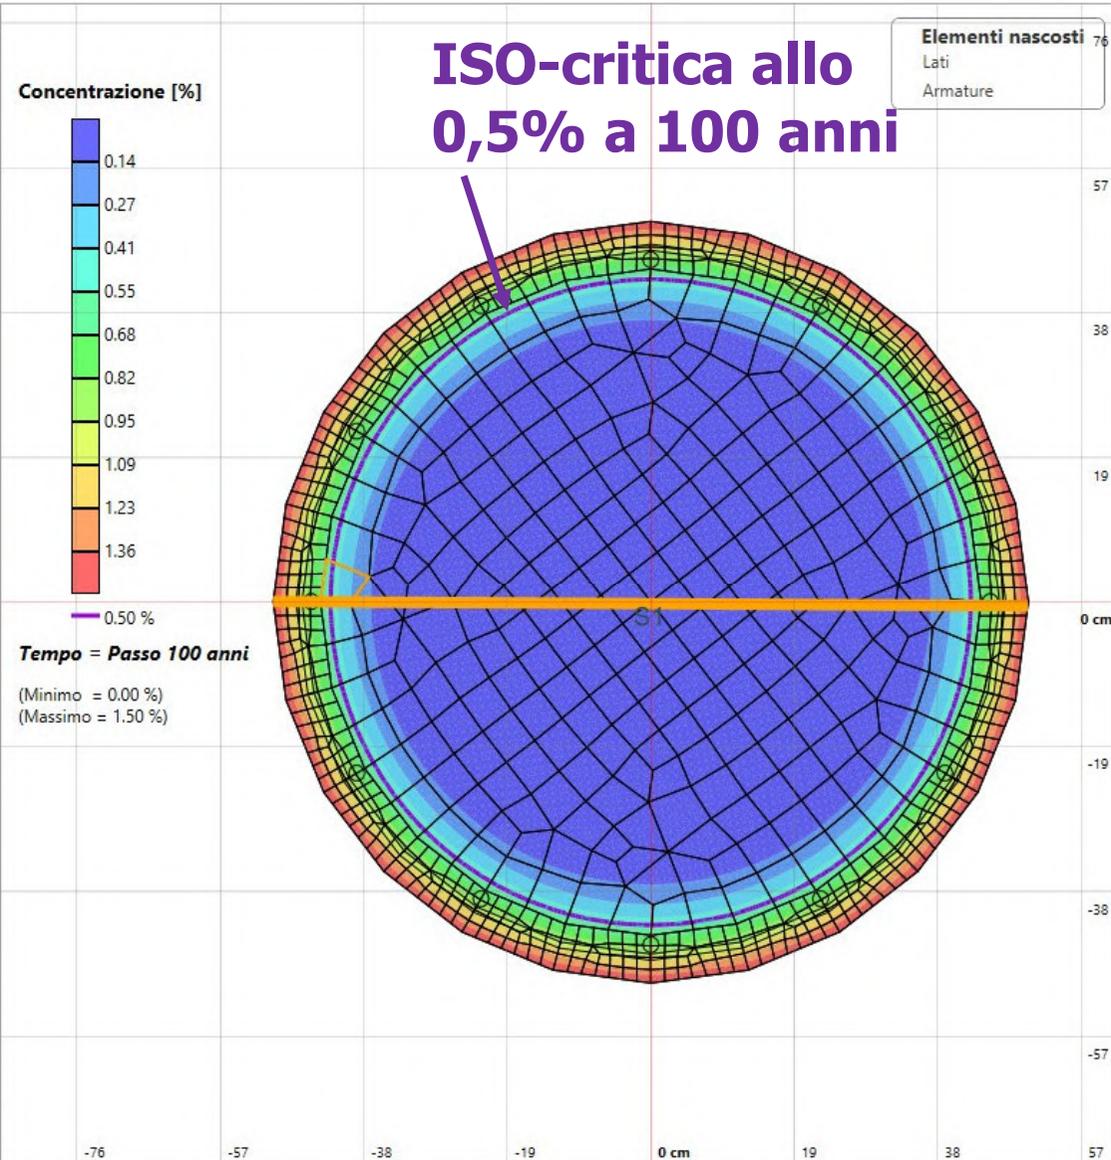
# Mappa delle concentrazioni dei cloruri a 100 anni

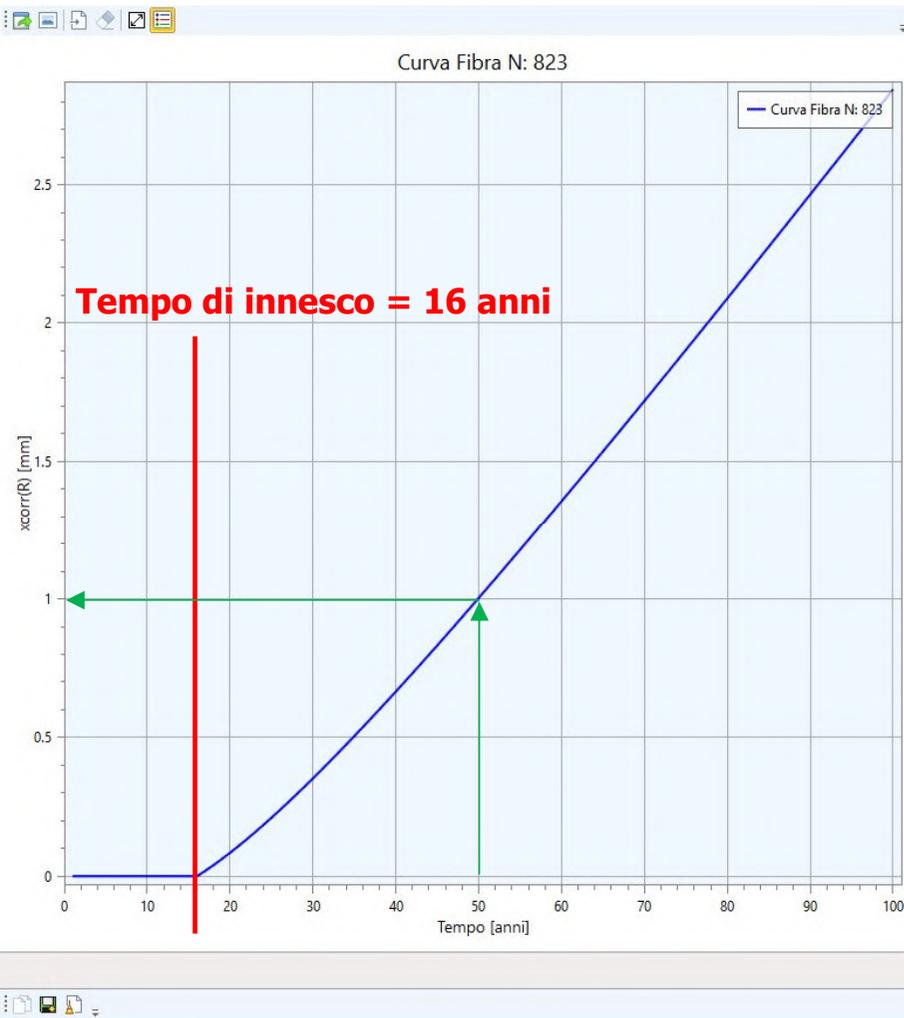
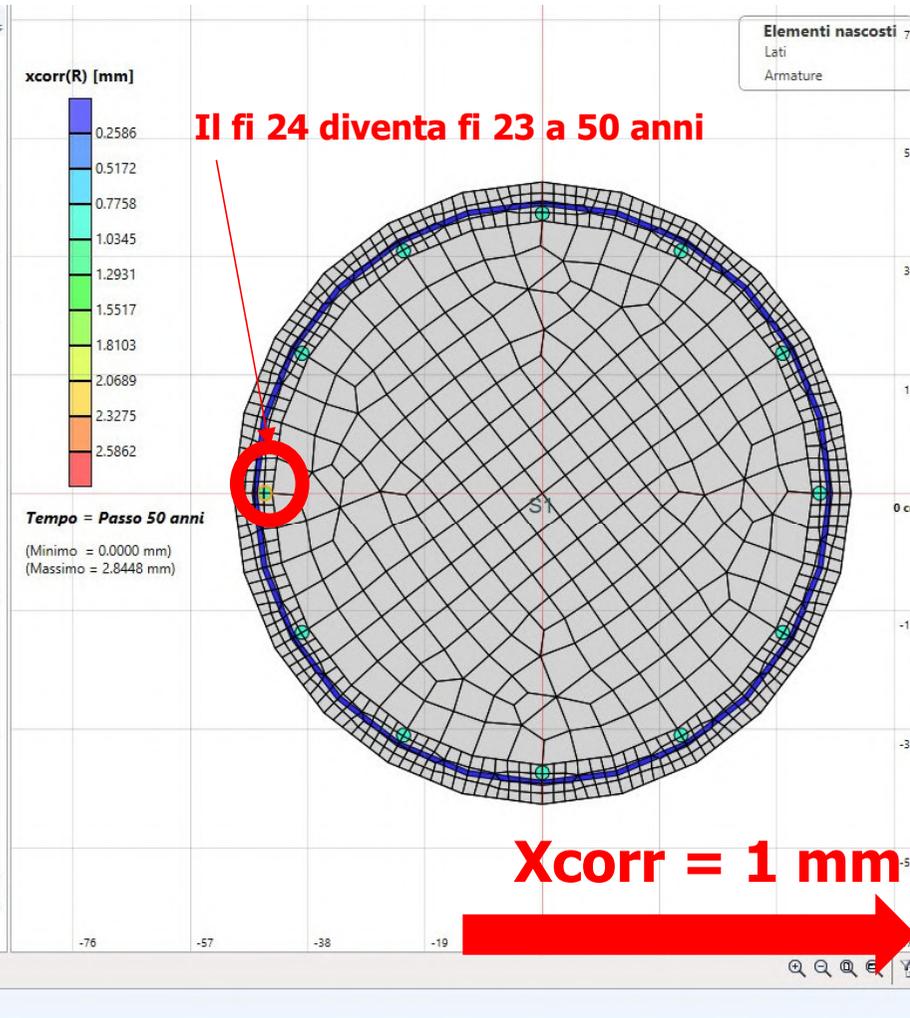
# Profondità di penetrazione a 50 anni calcolata con le analisi diffusive

Asta	
Tipologia	C Ø=100 (Cls)
Lunghezza [cm]	450.00
Rinforzo	Nessuno
Tipo elemento	Pilastro
Copriferro [cm]	3.00
Criteri di progetto	Crit_Prog (1)
Calcolo	
Passo Fibre cop. [cm]	2.00
Varie	
Diffusività	
DRCM0	315.36
ke	1.00
kt	1.00
alpha	0.30
t0	0.0767
wspal [cm]	0.10
Angolo [°]	15
Sezione S1	
Varie	
Tipologia mesh	Quadrilateri
Passo mesh FEM [cm]	1.00
Fibra	
Diametro	
D <sub>o</sub> [mm]	24.00
R	6.00
xcorr(R) [mm]	1.00
δ(R) [%]	4.18
D	23.00
Sezione

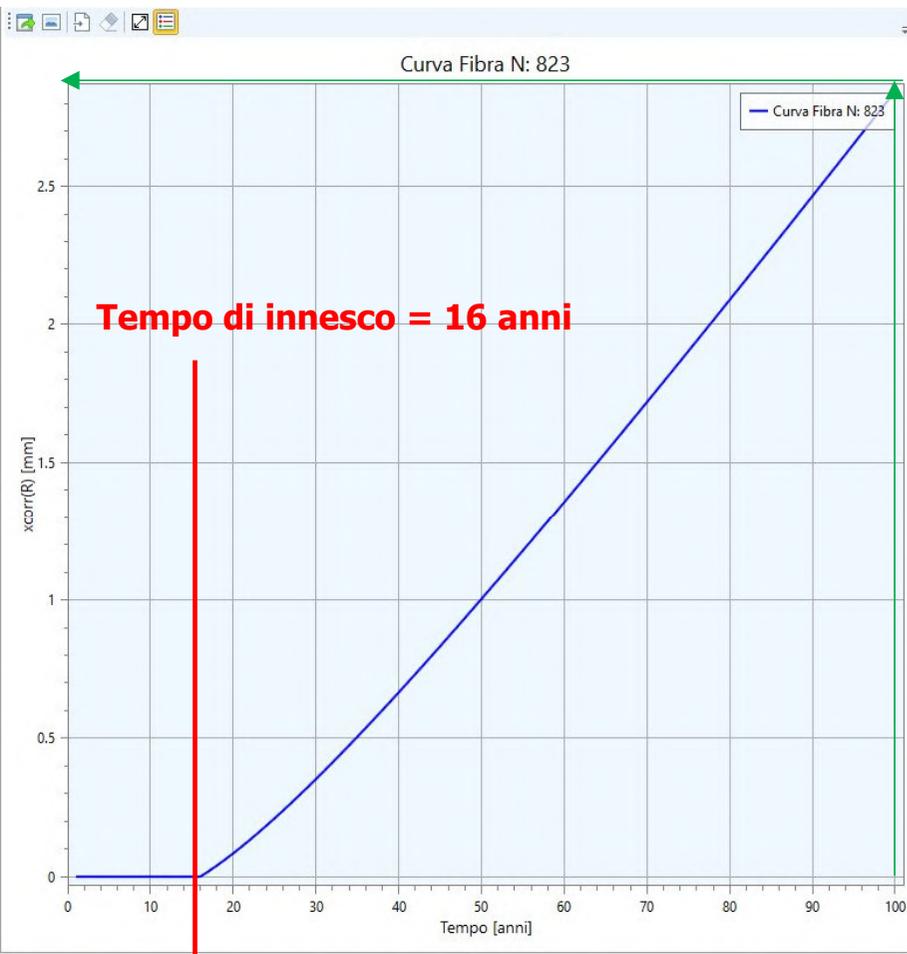
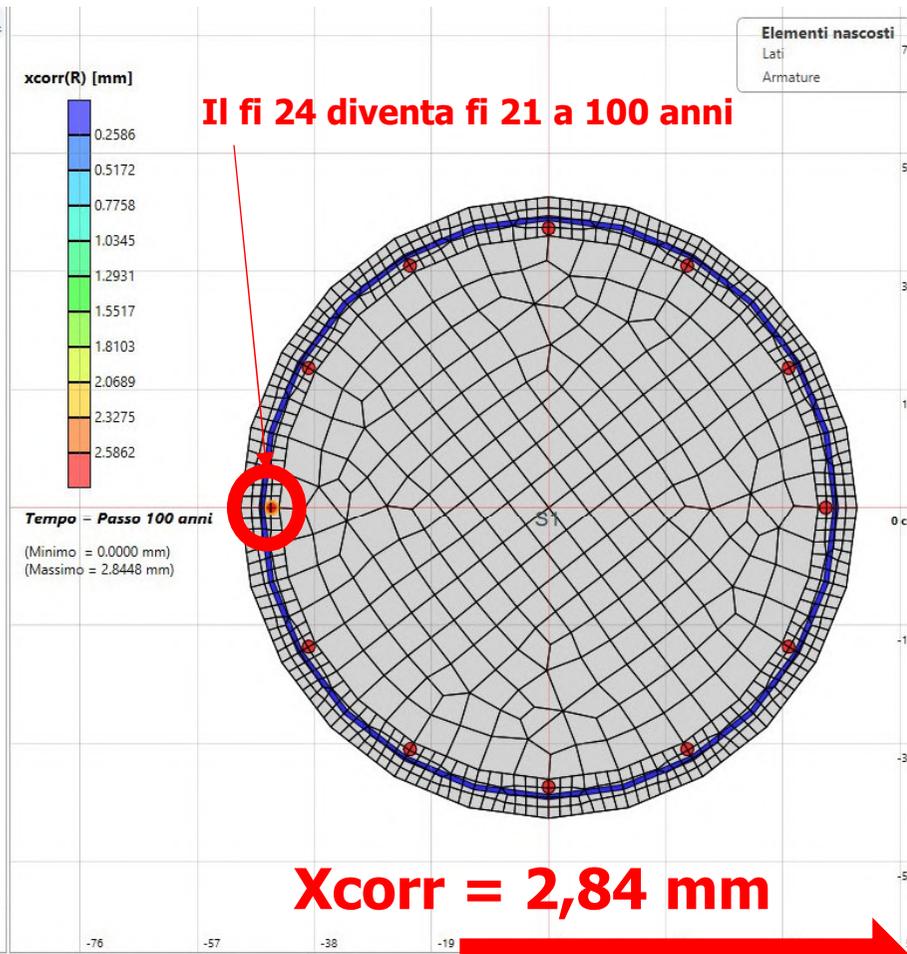
# Profondità di penetrazione a 100 anni calcolata con le analisi diffusive

Asta	
Tipologia	C Ø=100 (Clc)
Lunghezza [cm]	450.00
Rinforzo	Nessuno
Tipo elemento	Pilastro
Copriferro [cm]	3.00
Criteri di progetto	Crit_Prog (1)
Calcolo	
Passo Fibre cop. [cm]	2.00
Varie	
Diffusività	
DRCM0	315.36
ke	1.00
kt	1.00
alpha	0.30
t0	0.0767
wspal [cm]	0.10
Angolo [°]	15
Sezione S1	
Varie	
Tipologia mesh	Quadrilateri
Passo mesh FEM [cm]	1.00
Fibra	
Diametro	
D <sub>o</sub> [mm]	24.00
R	6.00
xcorr(R) [mm]	2.84
σ <sub>(R)</sub> [MPa]	11.83
D	21.16

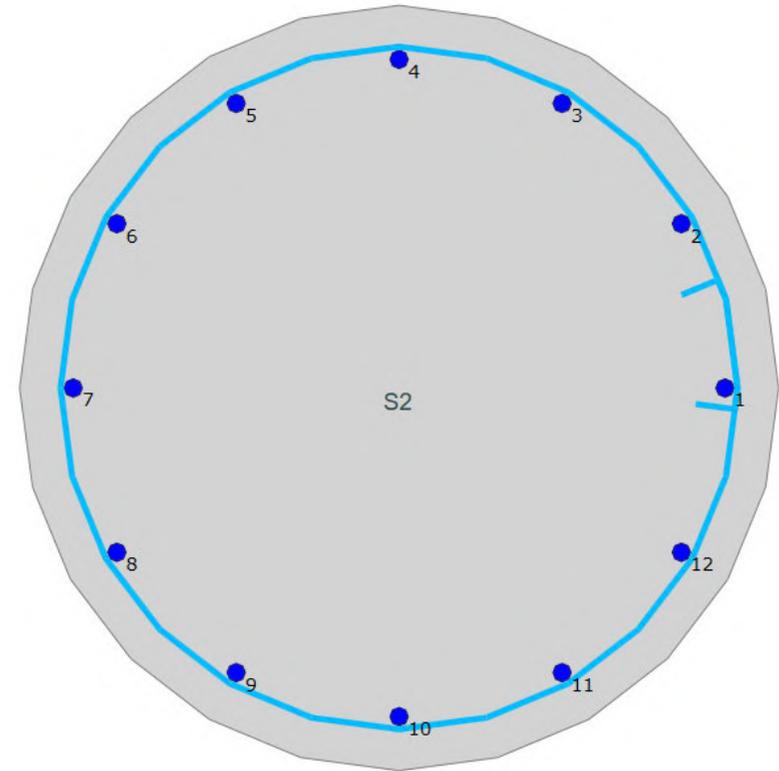
## Dati:

- Pila diametro sezione = 100 cm
- $a = 30$  mm
- $C_0 = 0$
- $D_{RCM} = 10 \times 10^{-12}$  (m<sup>2</sup>/s) = 315,36 mm<sup>2</sup>/anni
- **DCR =  $1,6 \times 10^4$  (mm<sup>2</sup>/anno)**
- **W = 0,5 mm**
- **sm = 50 mm**
- **h\_w = 2 cm**
- $k_e, k_t = 1$
- $A(t) = (t_0/t)^\alpha$
- **alfa = 0,3**
- **$t_0 = 28$  gg = 0,0767 anni**
- $C_{crit} = 0,5\%$
- $C_s = 1,5\%$
- $\Delta x = 0$
- C25/30
- FeB44K (12 fi 24)
- Staffe fi 8/15"
