Seminario organizzato da:  
**ORDINE DEGLI  
INGEGNERI  
DELLA PROVINCIA  
DI CASERTA**

**SICUREZZA DEL COSTRUITO CON SOLUZIONI PER IL  
RINFORZO, IL CONSOLIDAMENTO E LA PROTEZIONE  
SISMICA DELLE STRUTTURE, CON SISTEMI INNOVATIVI E  
SOSTENIBILI. ESEMPI PRATICI E REALI**

# **Degrado e Metodi di calcolo per strutture ed infrastrutture esistenti soggette a danno localizzato**

**Matteo Felitti**

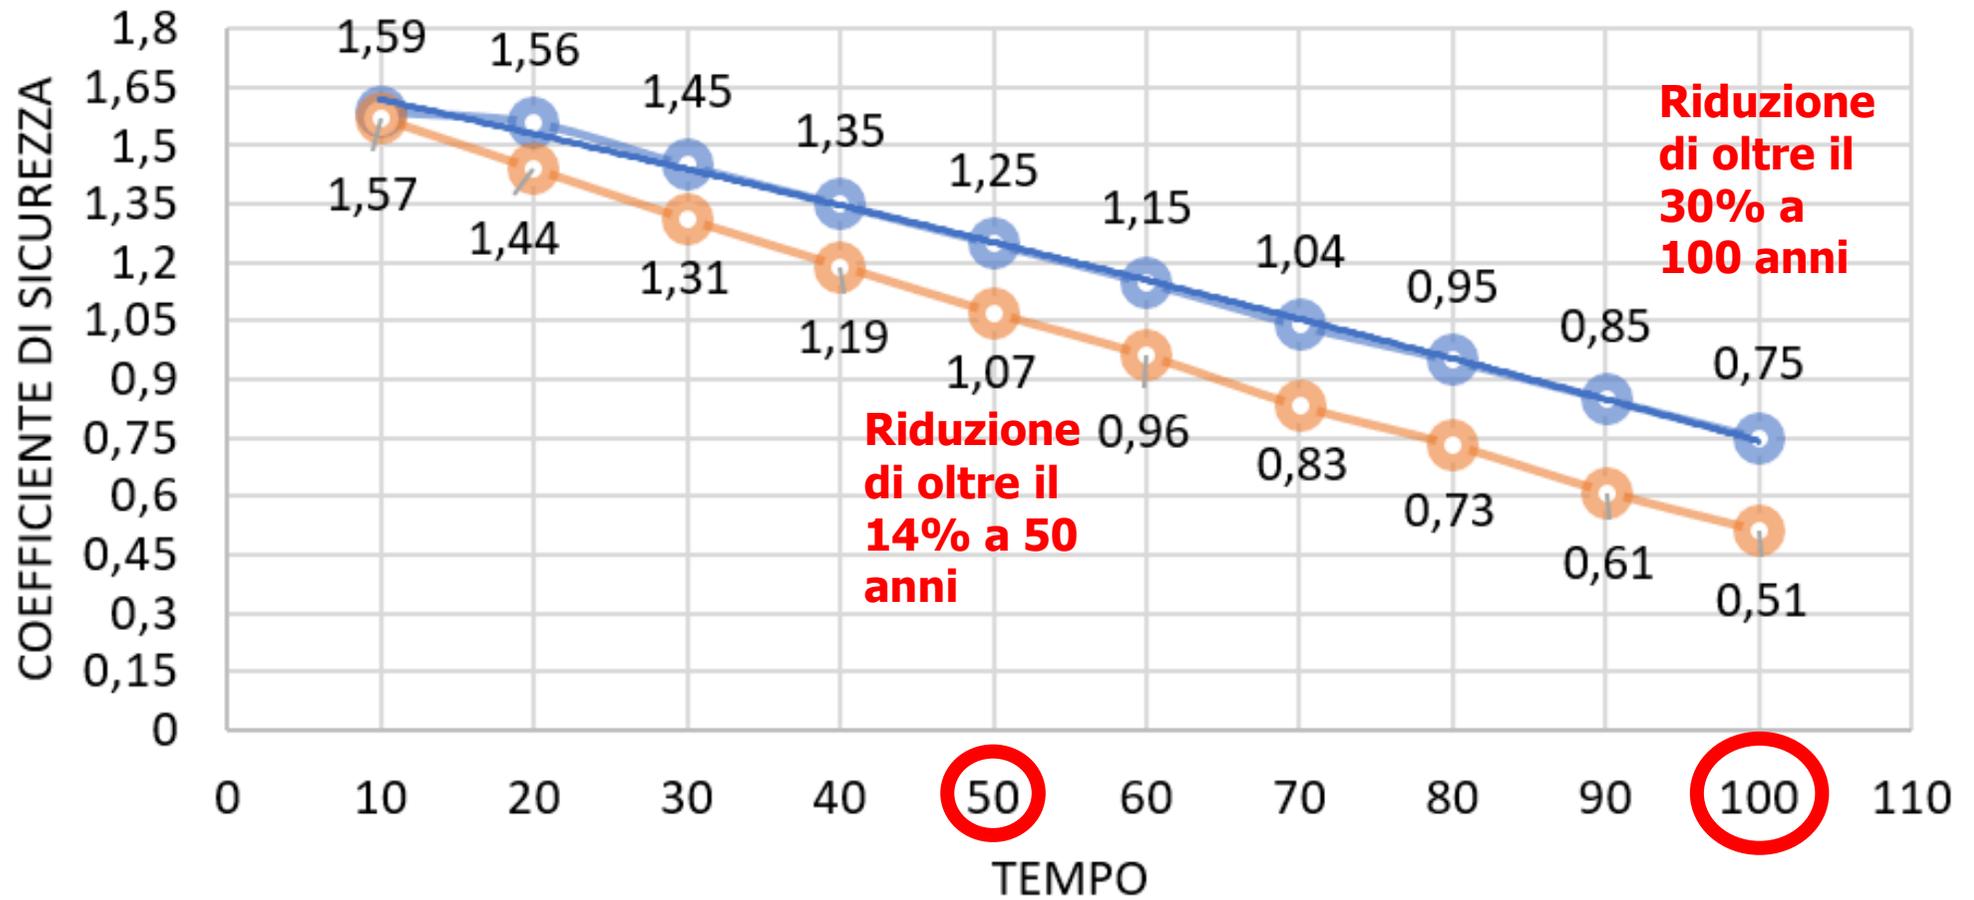
# Andamento nel tempo del coefficiente di sicurezza allo SLU

Linea blu = INTEGRA

Linea arancione = FESSURATA

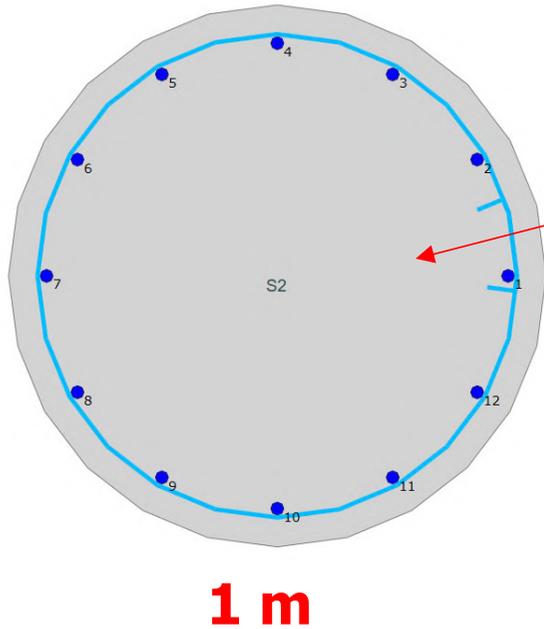
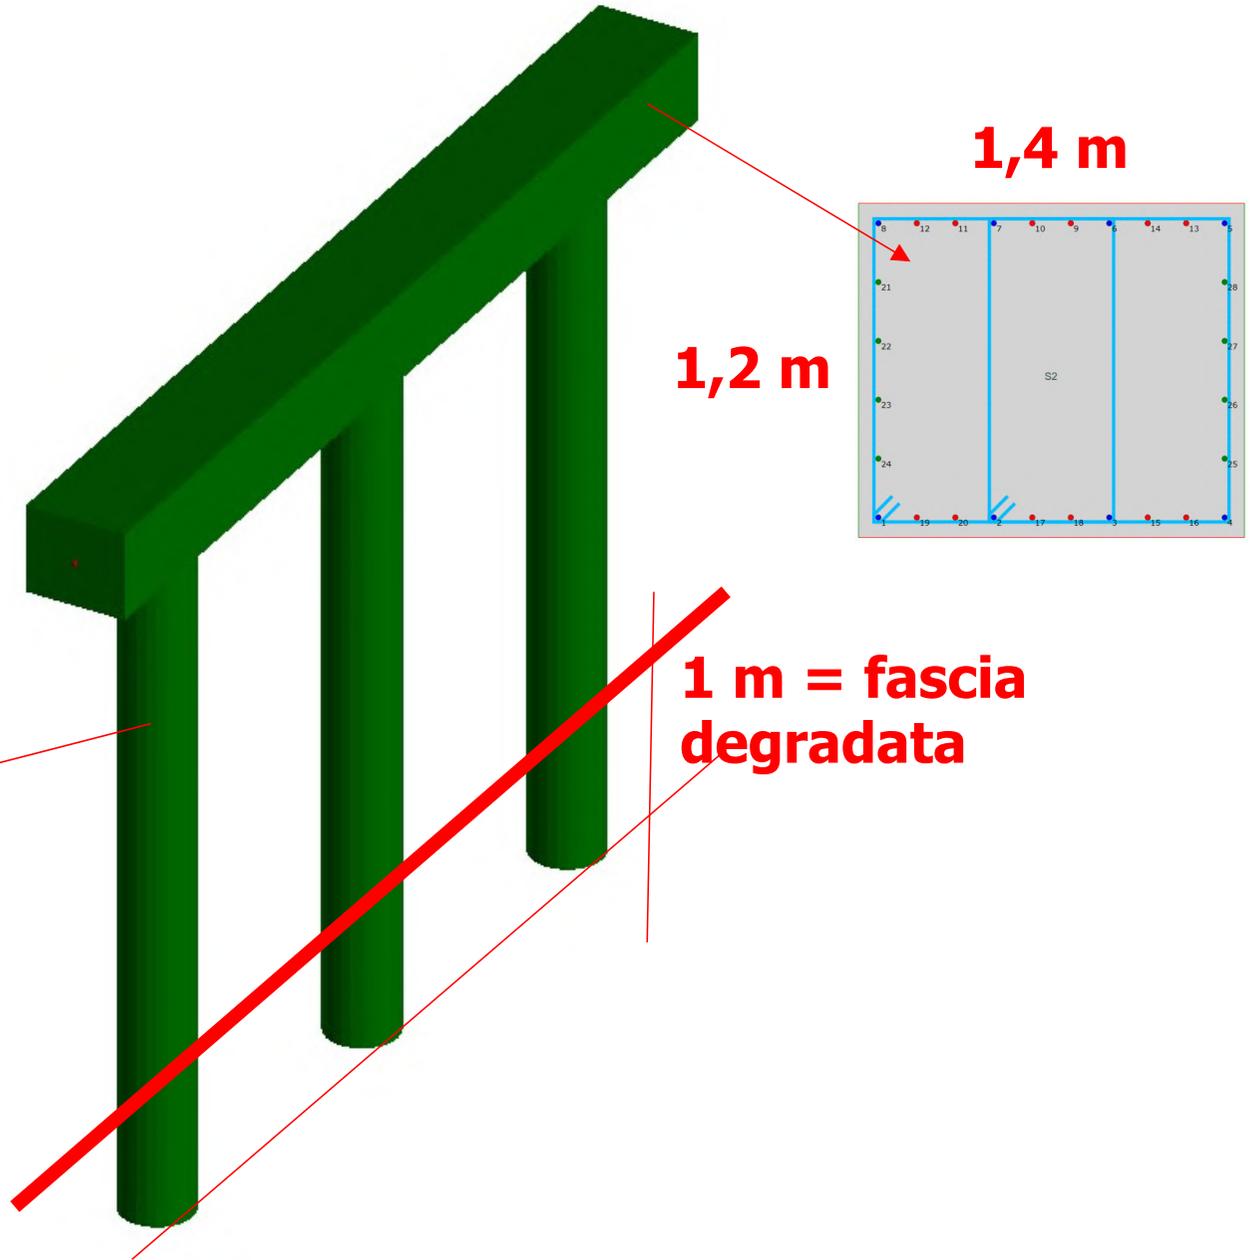
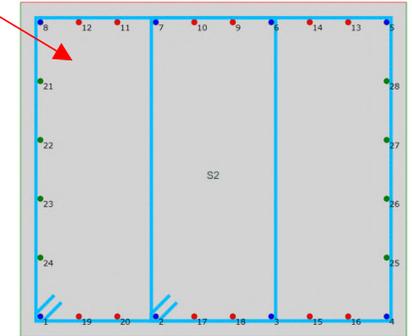
## Dati pila da ponte a telaio:

- Diametro pila = 100 cm
- Altezza pila = 880 cm
- Interasse = 500 cm
- Barre longitudinali 12 fi 24
- Staffe fi 8/15"
- Calcestruzzo C25/30

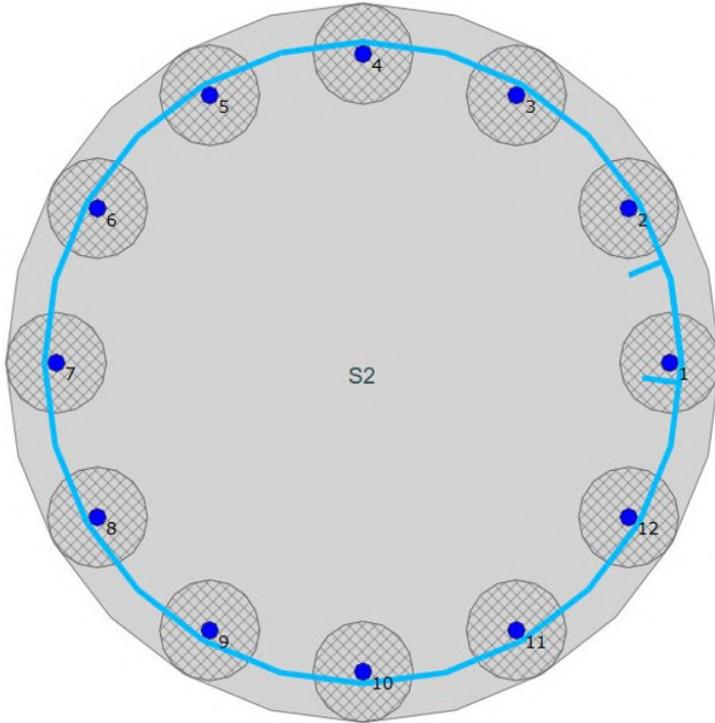
## Penetrazione corrosione: parametro Xcorr

Varie	
Nome	<b>COLORURI 50 anni</b>
Tipo Modello	Corrosione Localizzata
Modello Corrosione Localizzata	Rodriguez, Vidal
x [mm]	1.00 /6
R	6

Varie	
Nome	<b>COLORURI 100 anni</b>
Tipo Modello	Corrosione Localizzata
Modello Corrosione Localizzata	Rodriguez, Vidal
x [mm]	2.84 /6
R	6

**Sezione con indicazione delle aree di calcestruzzo degradato**

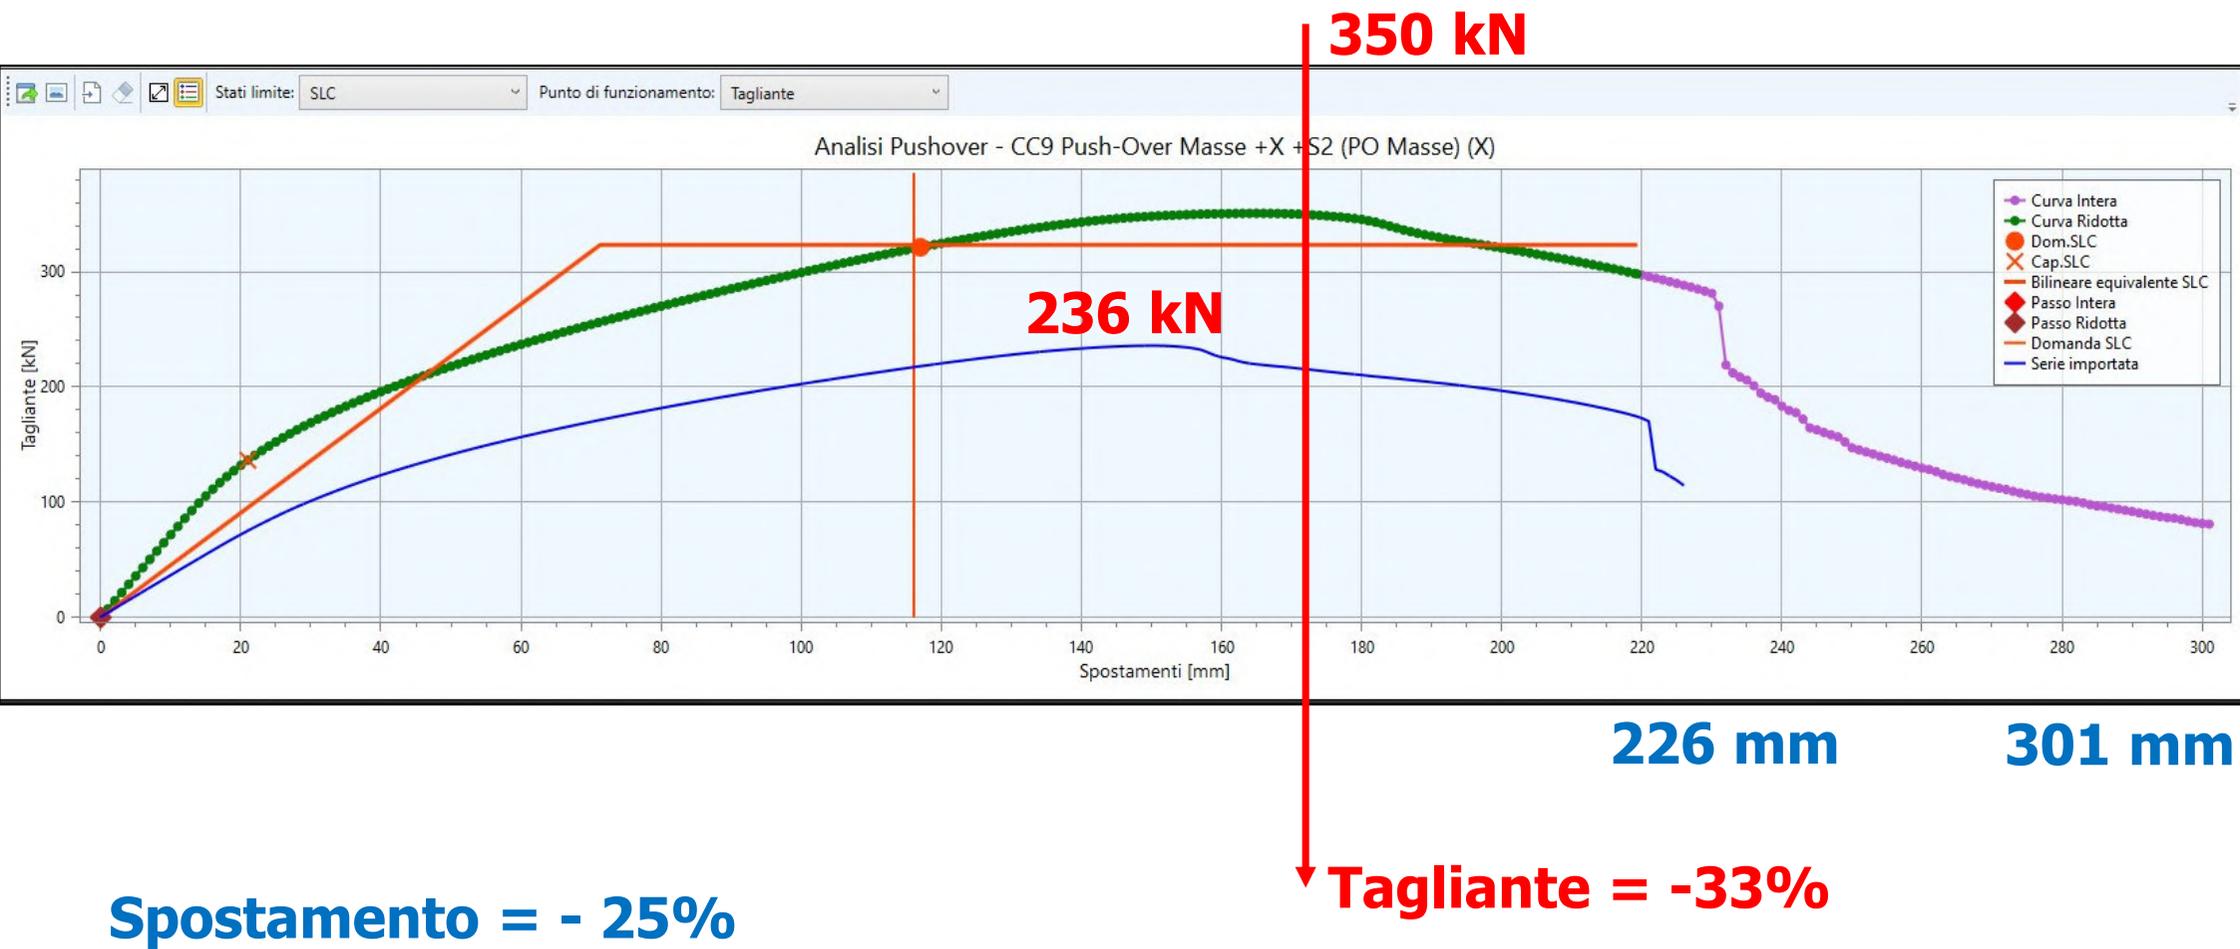
# CURVE DI CAPACITA': Confronto tra struttura integra e step a 50 anni

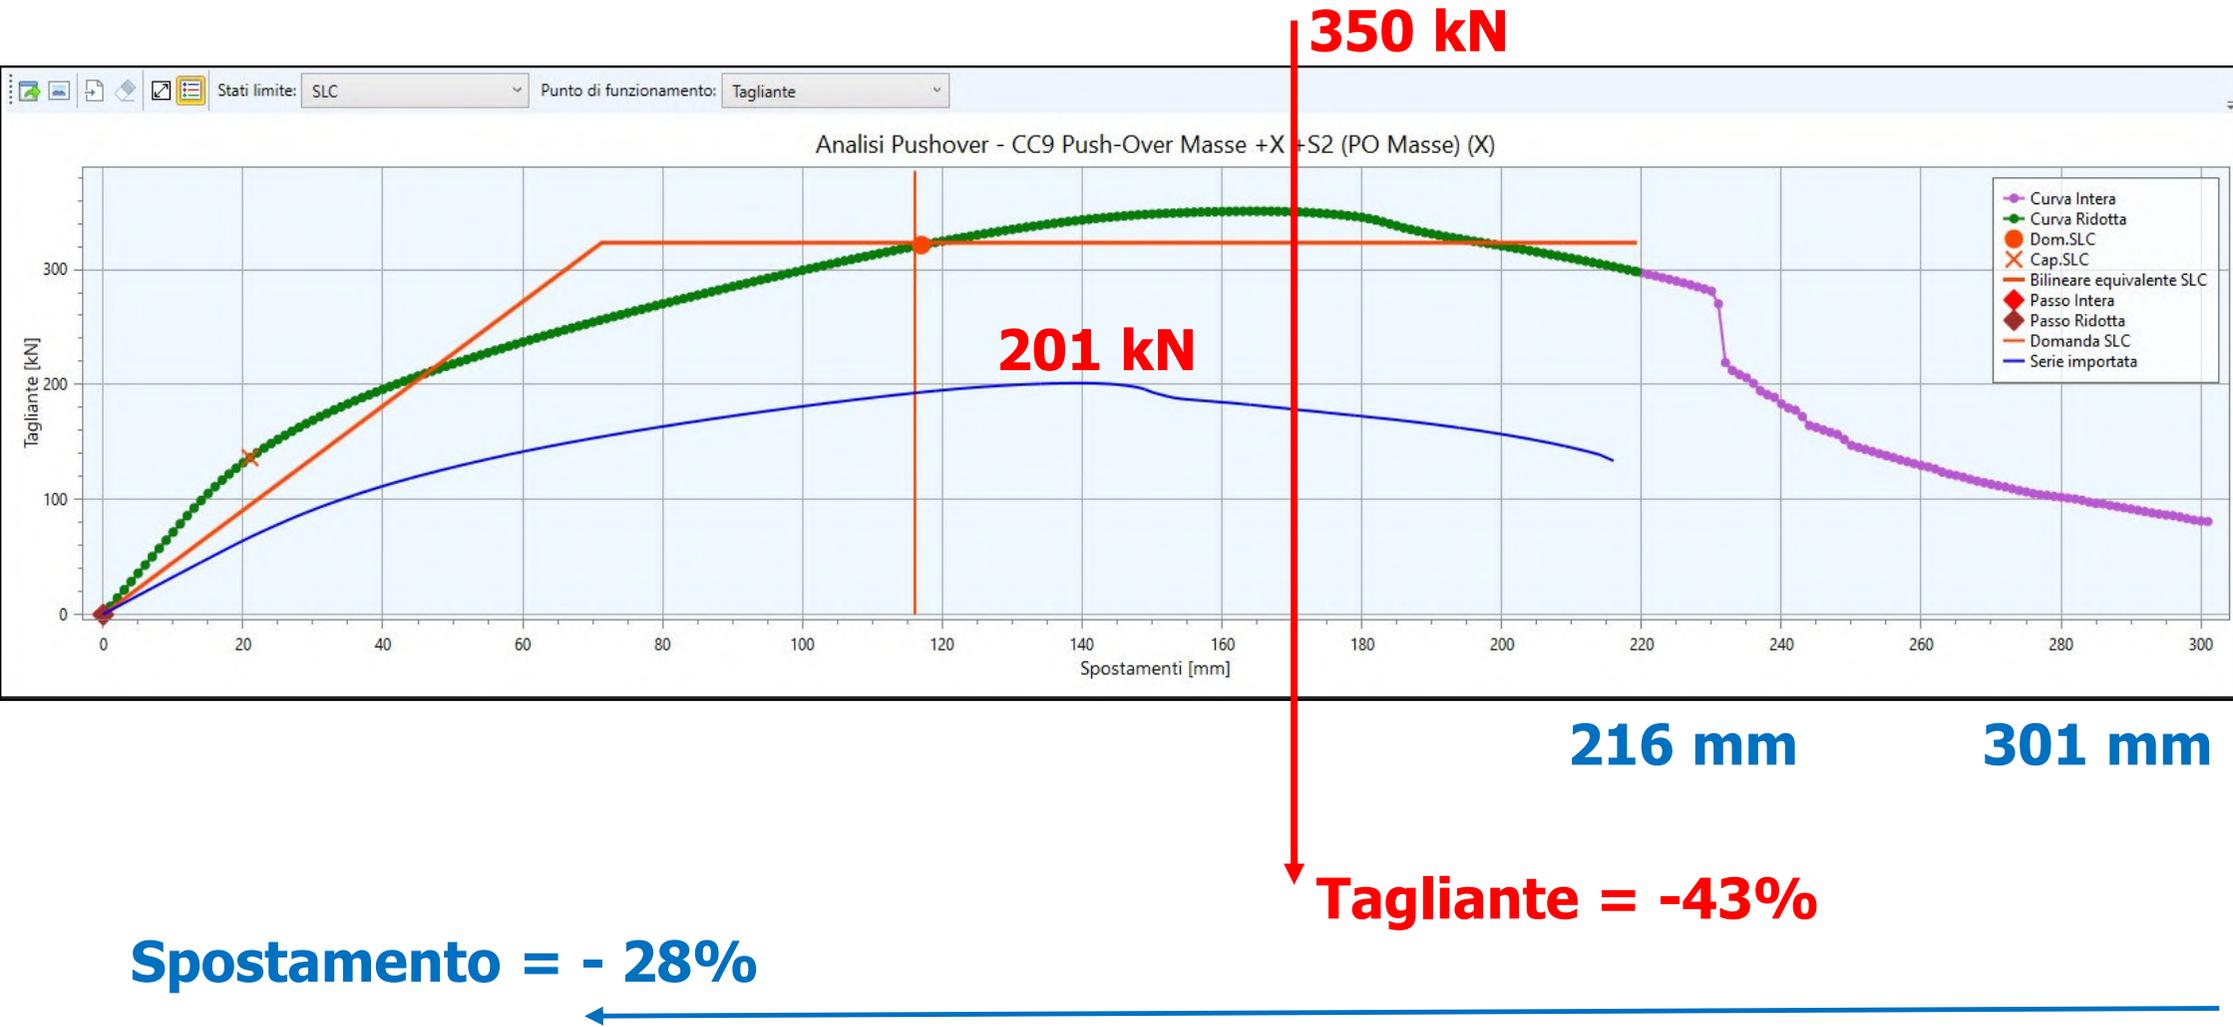
# CURVE DI CAPACITA': Confronto tra struttura integra e step a 100 anni

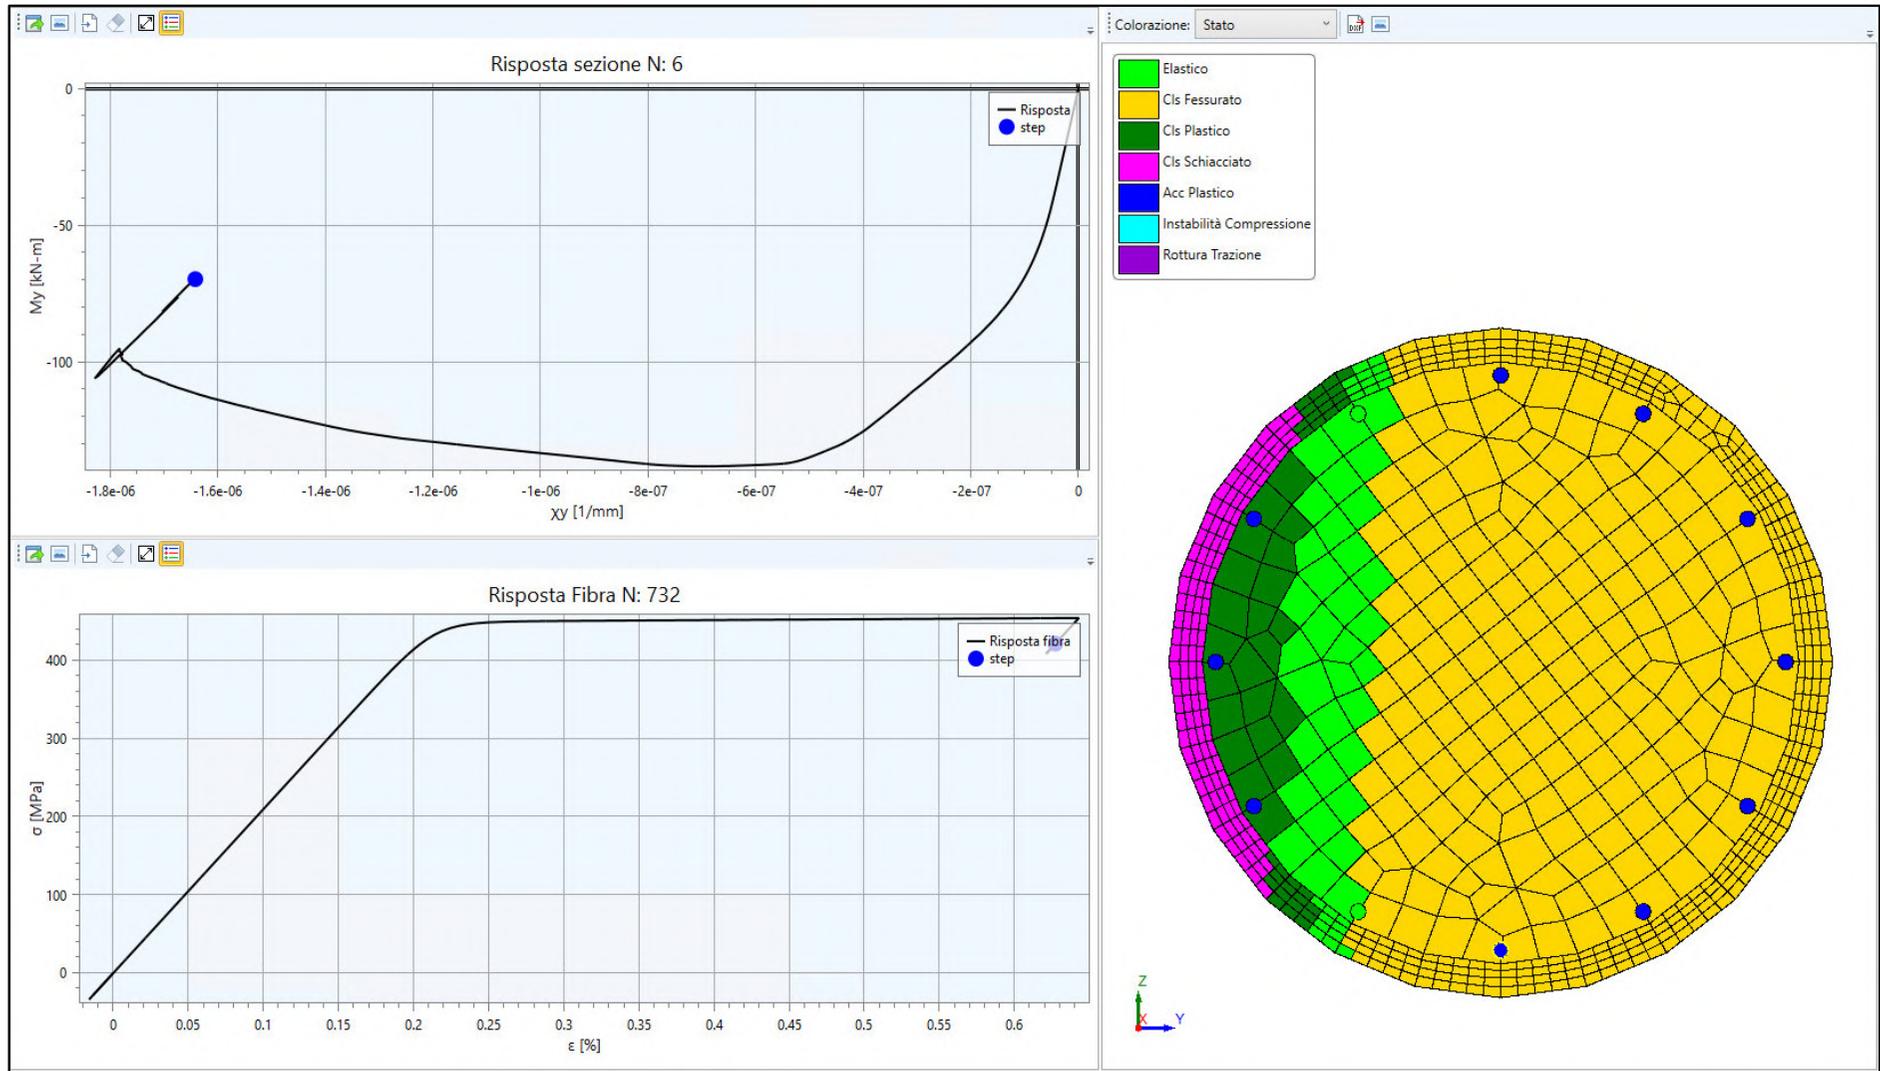
# MOMENTO-CURVATURA: INTEGRA

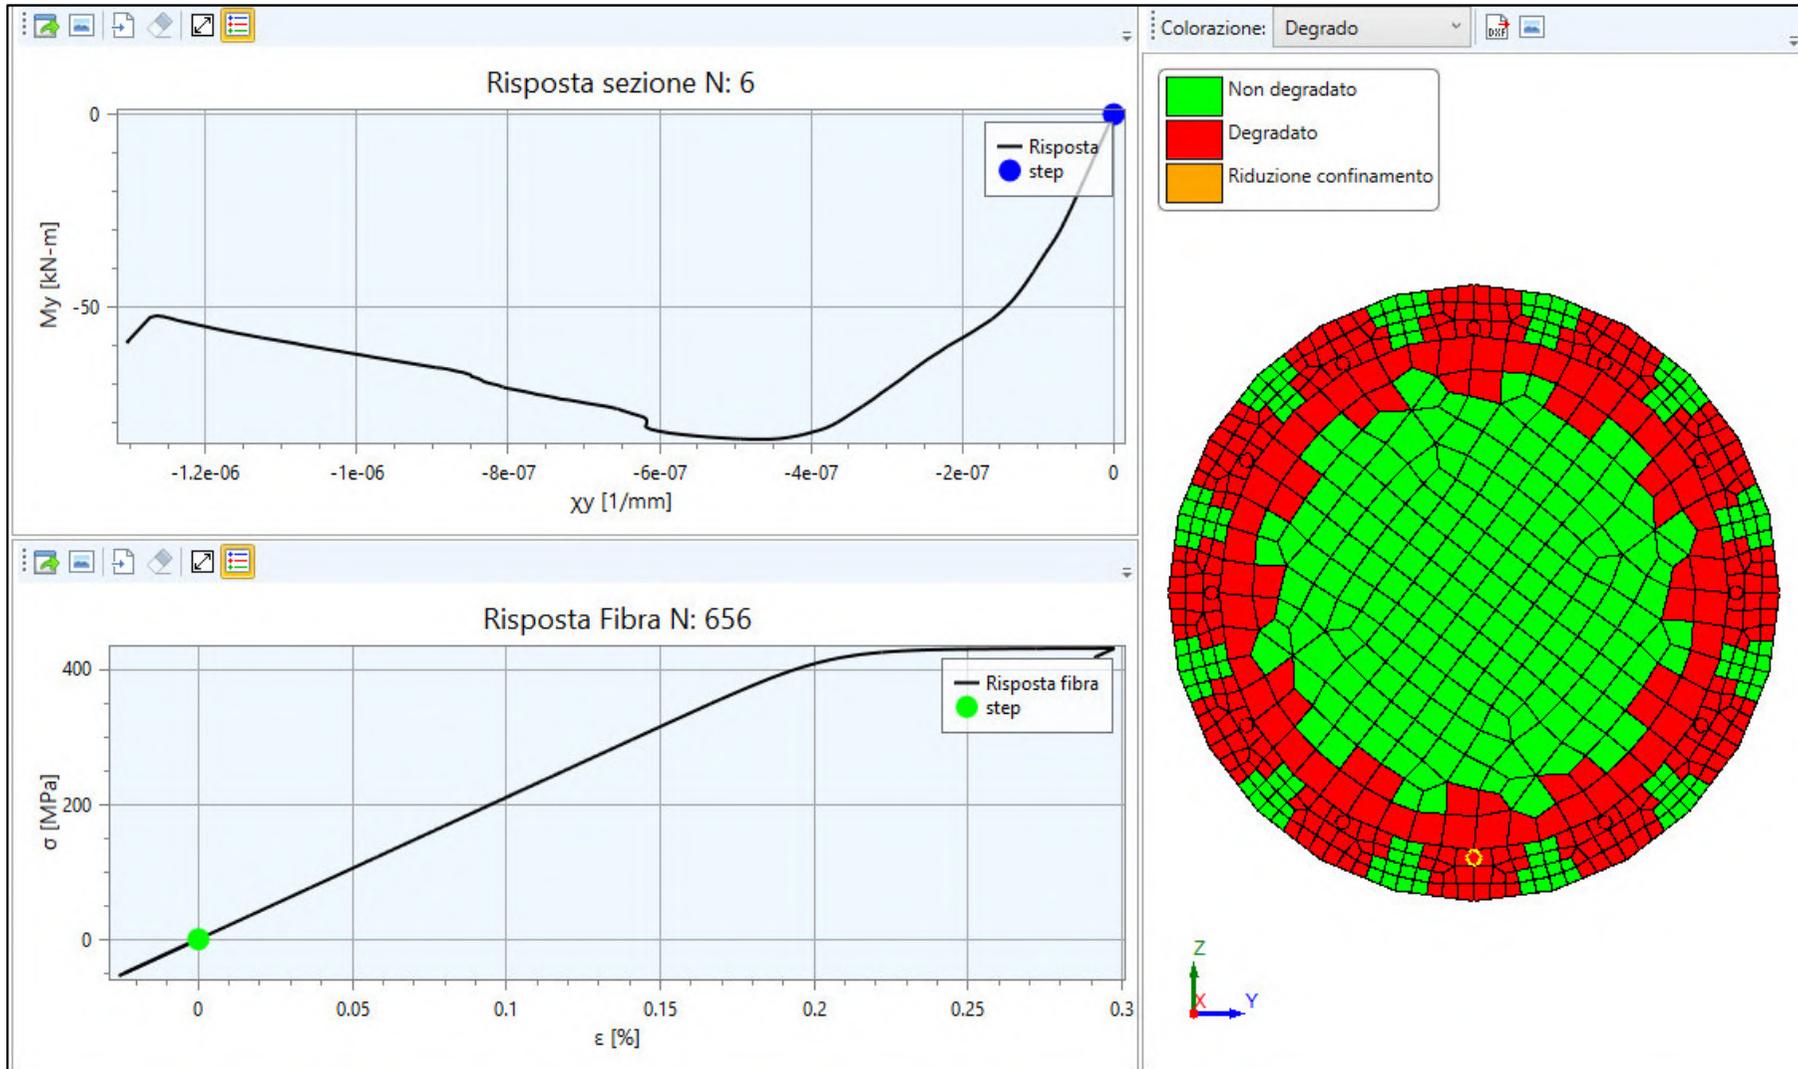
# MOMENTO-CURVATURA: 50 ANNI

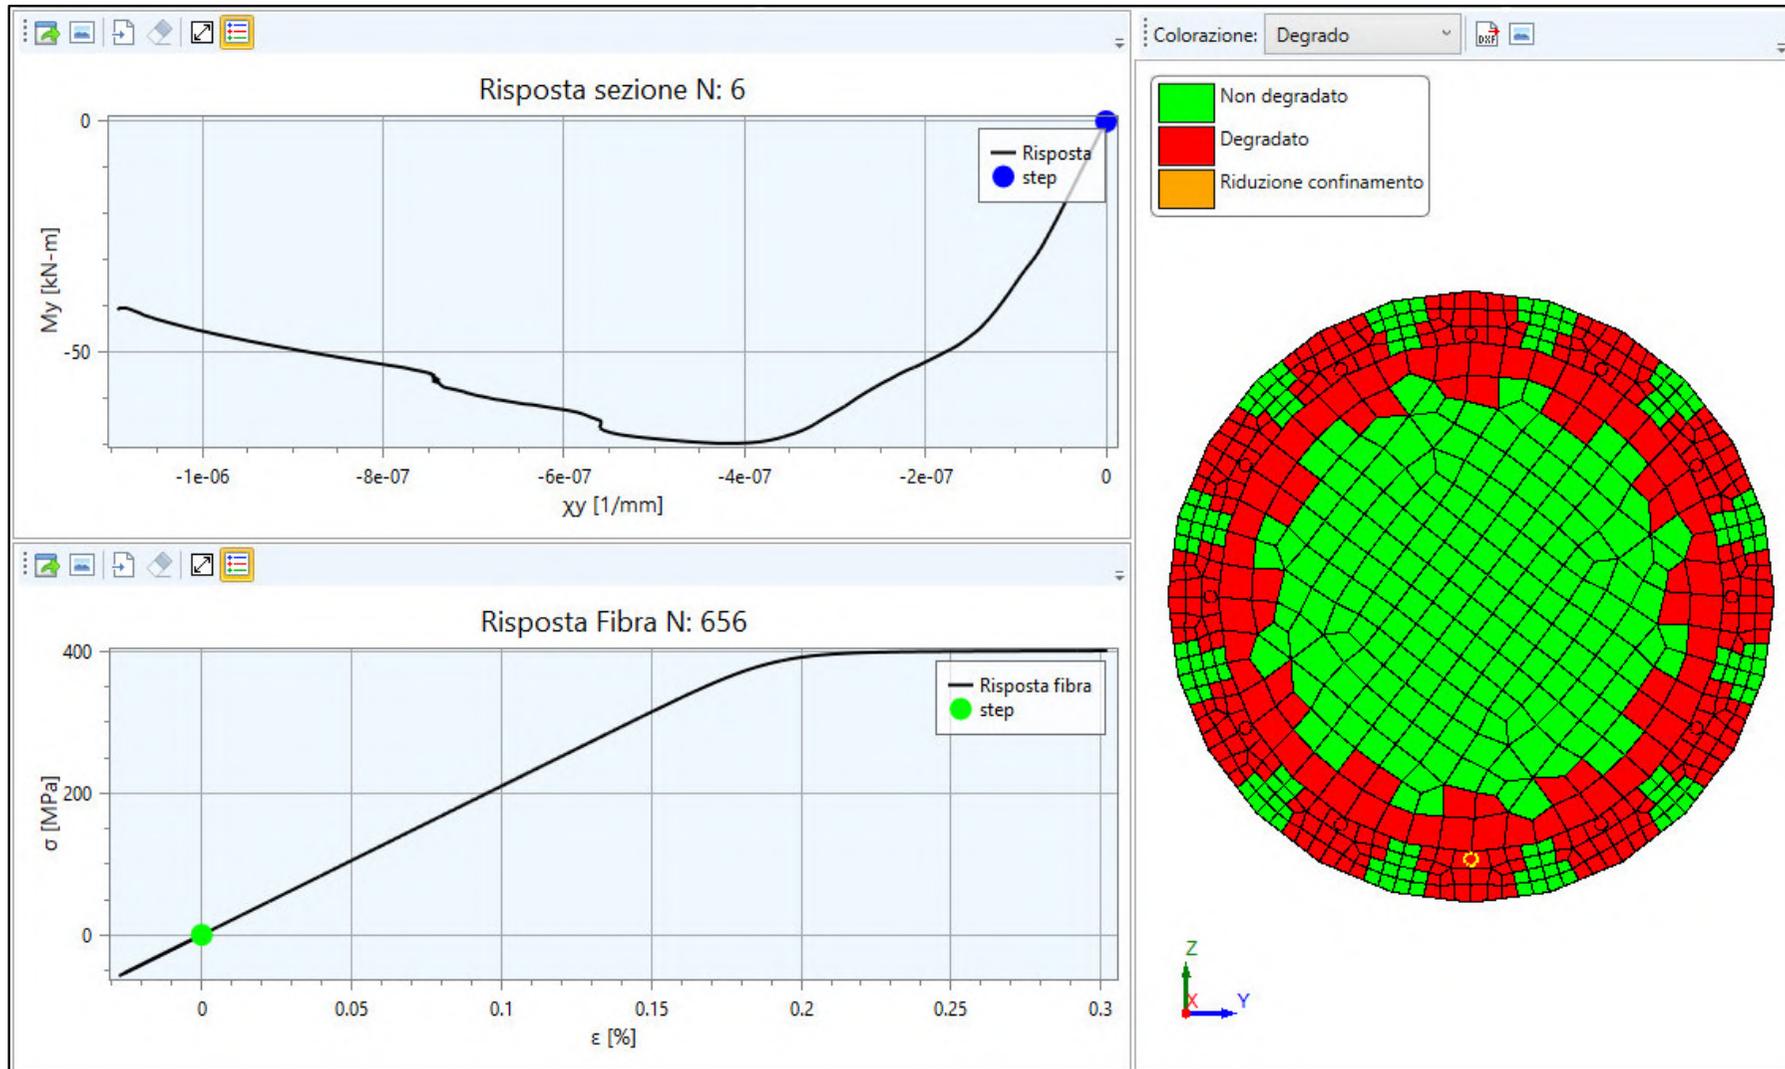
# MOMENTO-CURVATURA: 100 ANNI

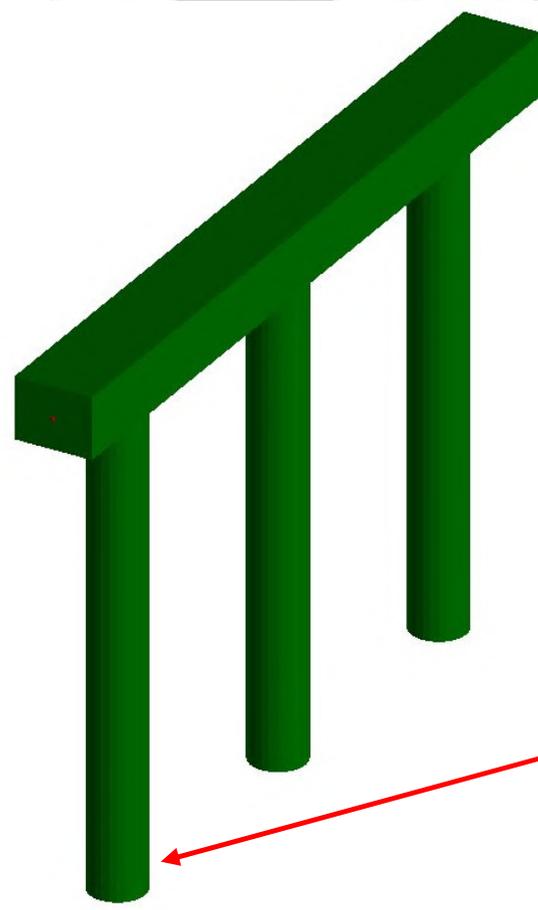
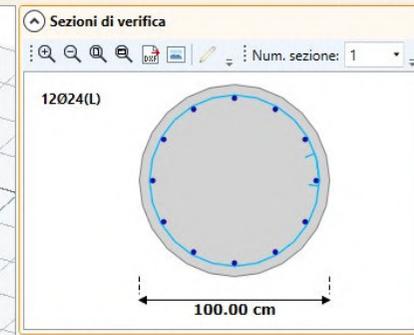
# STRUTTURA INTEGRA

$\xi_E = 0,81$  (SLV – globale)

$\xi_E = 0,79$  (SLV – locale)

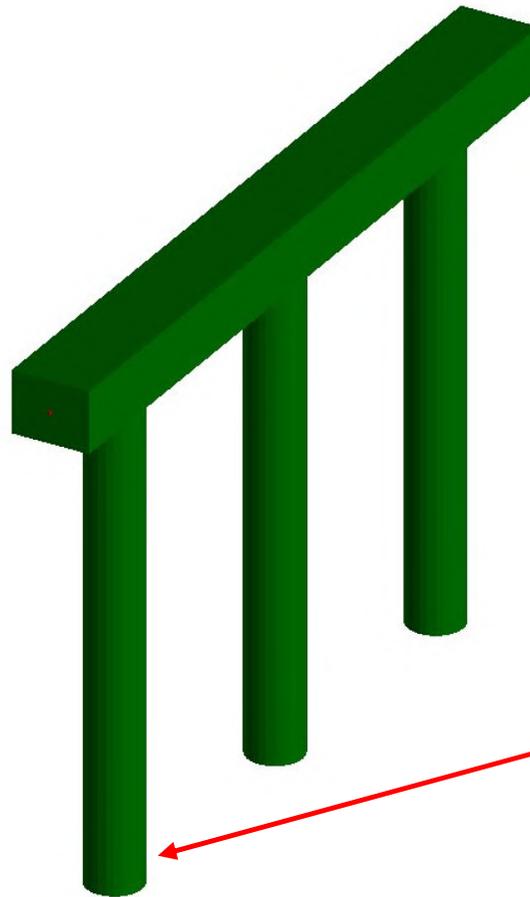
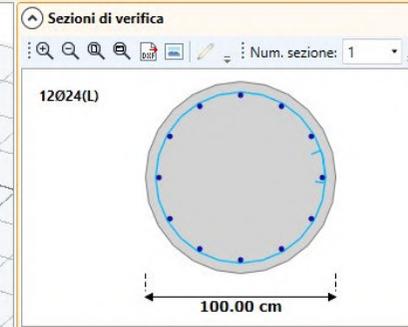
# STRUTTURA A 50 ANNI

$\xi_E = 0,69$  (SLV – globale)

$\xi_E = 0,63$  (SLV – locale)

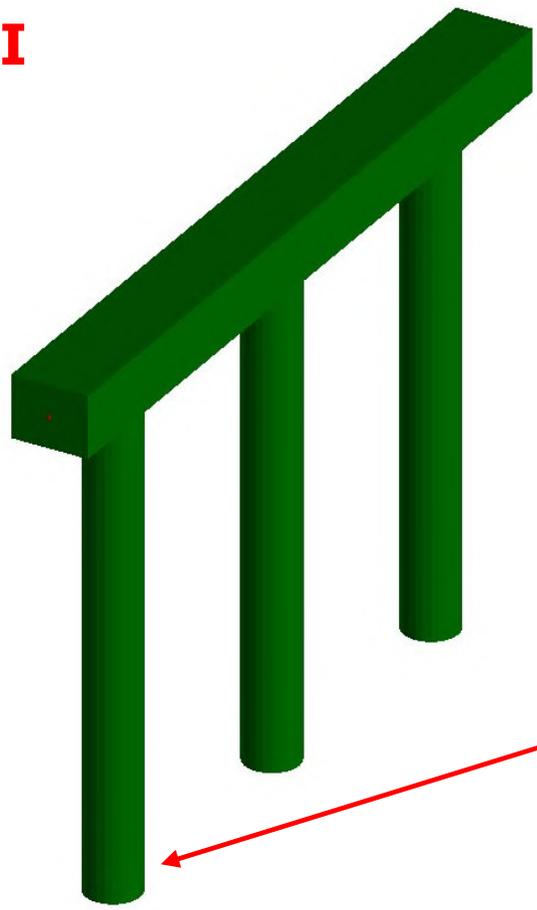
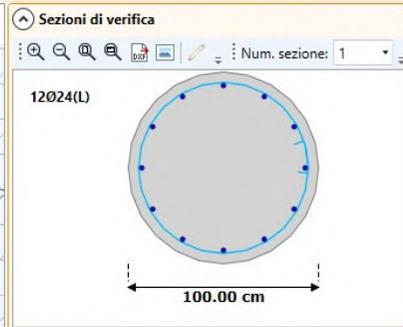
# STRUTTURA A 100 ANNI

$\xi_E = 0,67$  (SLV – globale)

$\xi_E = 0,61$  (SLV – locale)

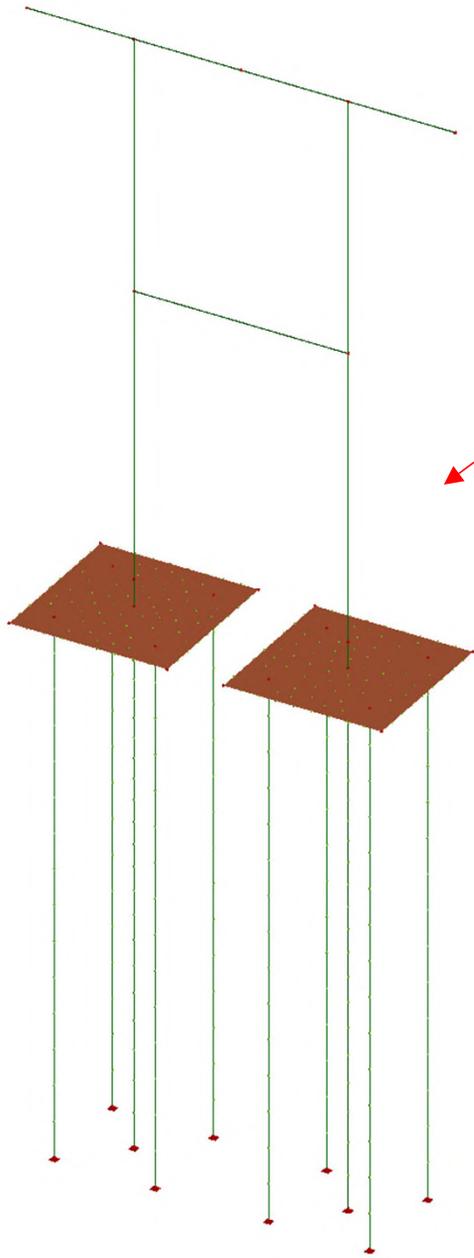
# **STUDIO DELLE CURVE DI CAPACITA' IN UNA PILA DA PONTE SU PALI**

- Il caso della sezione non PRE - fessurata

**Modello FEM**

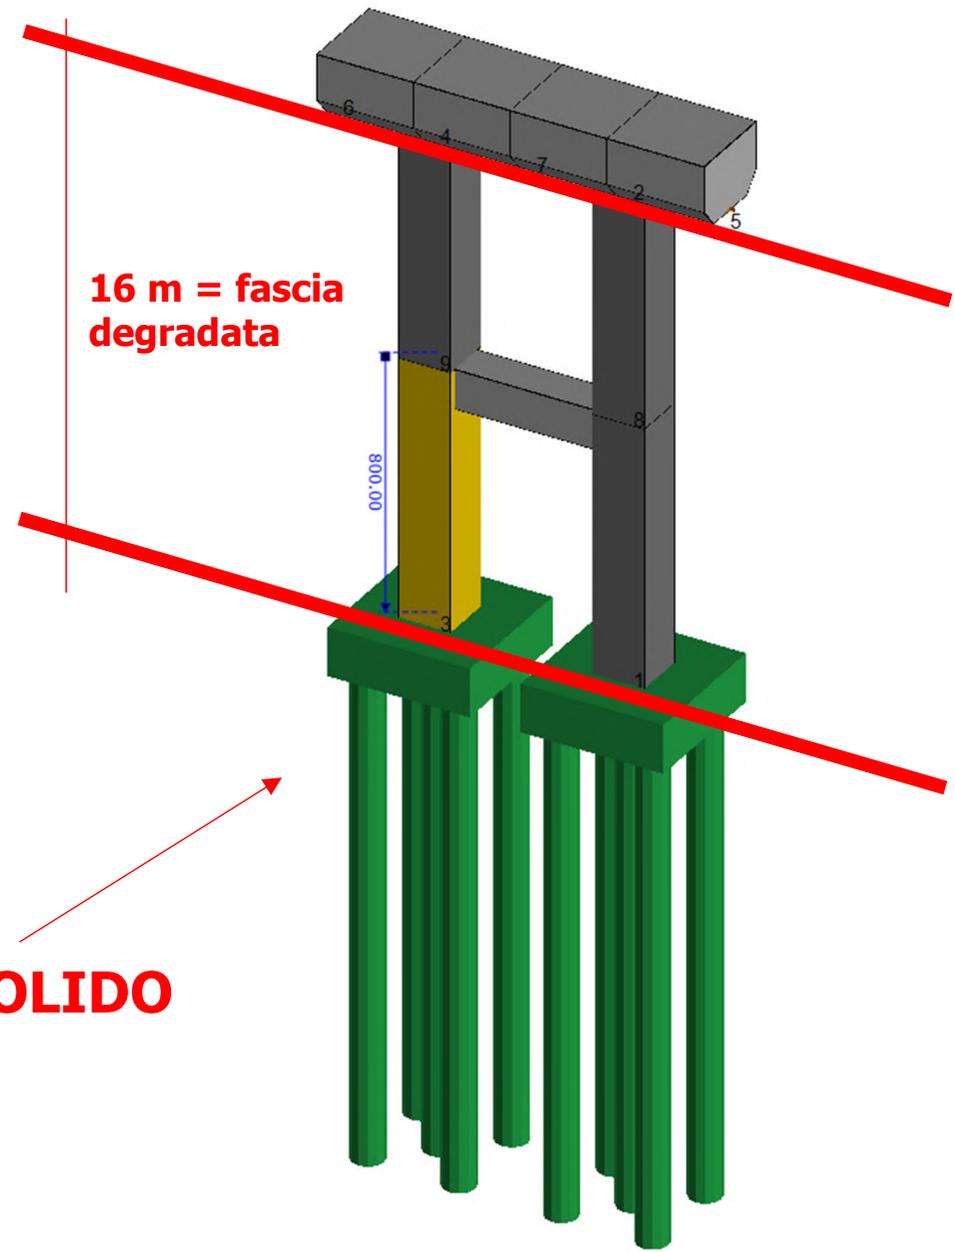
**16 m = fascia degradata**

**Modello SOLIDO**

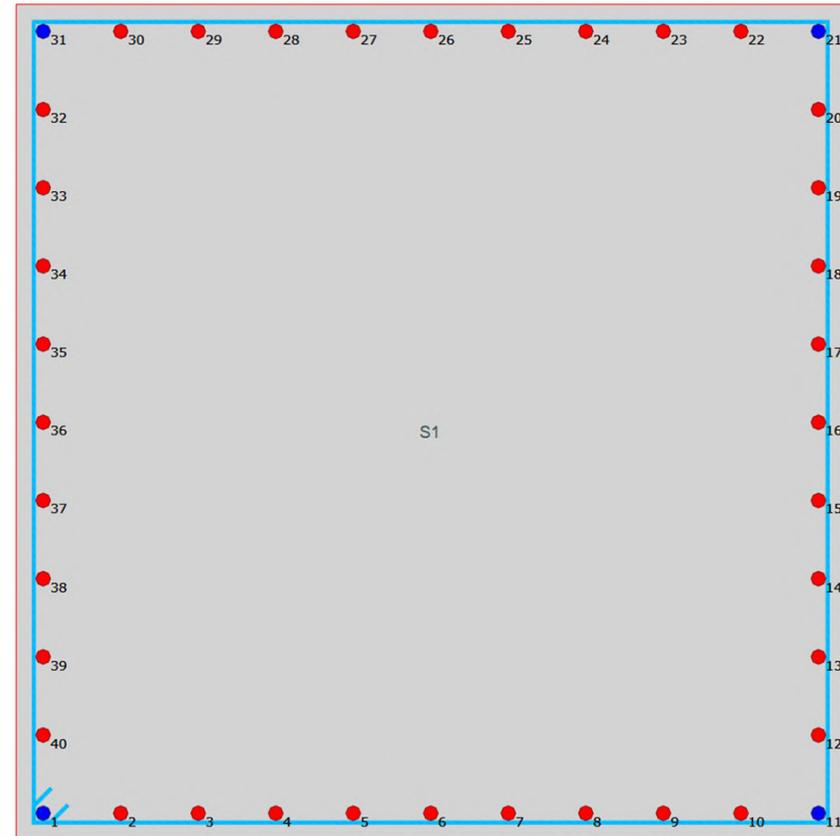
## Dati:

- Sezione pilastri = 160x160 cm
- a = 30 mm
- $C_0 = 0$
- $D_{RCM,0} = 10 \times 10^{-12} \text{ (m}^2/\text{s)} = 315,36 \text{ mm}^2/\text{anni}$
- $k_e, k_t = 1$
- $A(t) = (t_0/t)^\alpha$
- $\alpha = 0,3$
- $t_0 = 28 \text{ gg} = 0,0767 \text{ anni}$
- $C_{crit} = 0,5\%$
- $C_s = 2,5\%$
- $\Delta x = 0$
- C25/30
- FeB44K (40 fi 28)
- Staffe fi 8/15"

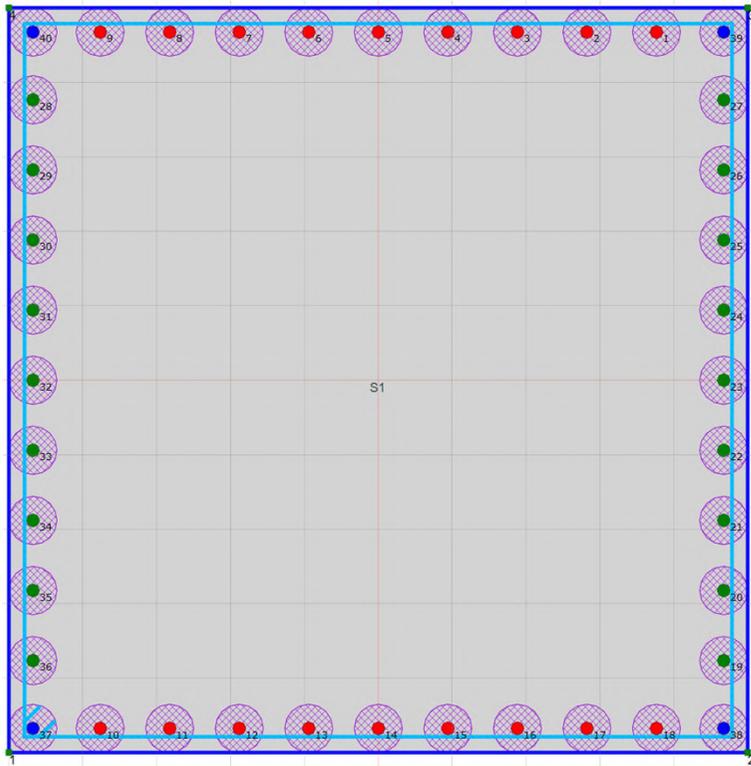
# Sezione dei pilastri costituendi la pila: modello di degrado alla Rodriguez applicato a tutte le barre Fi 28

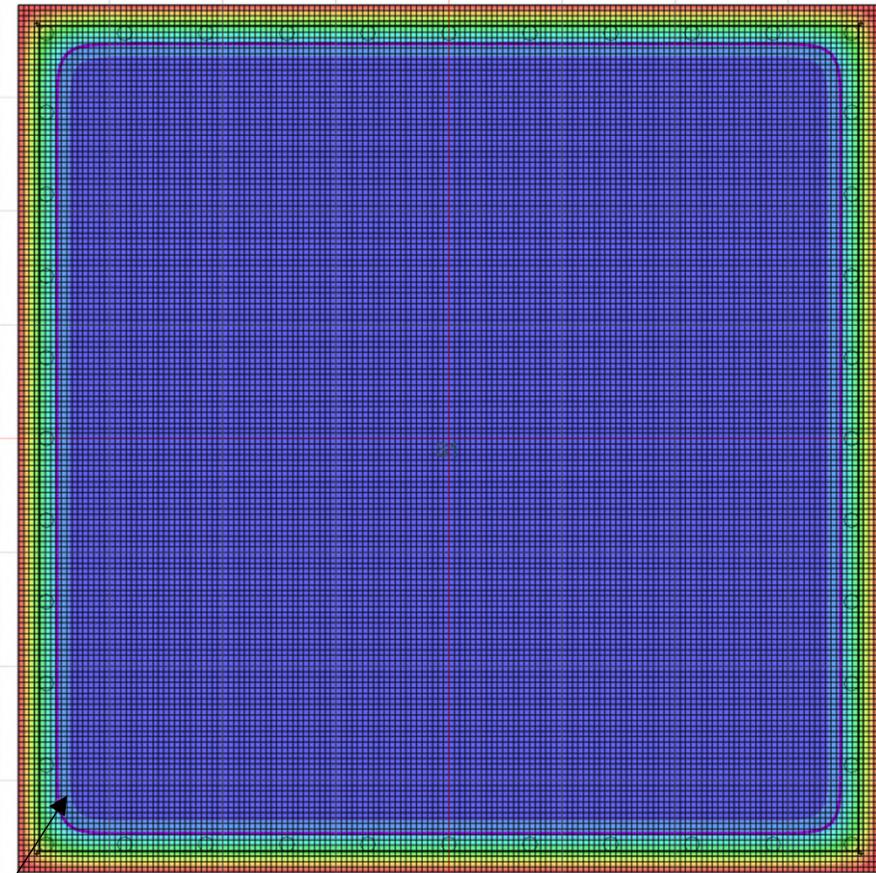
## Sezione dei pilastri: concentrazione dei cloruri a 50 anni

Tempo = Passo 50 anni

(Minimo = 0.00 %)  
(Massimo = 2.50 %)

Isocritica allo 0,5%

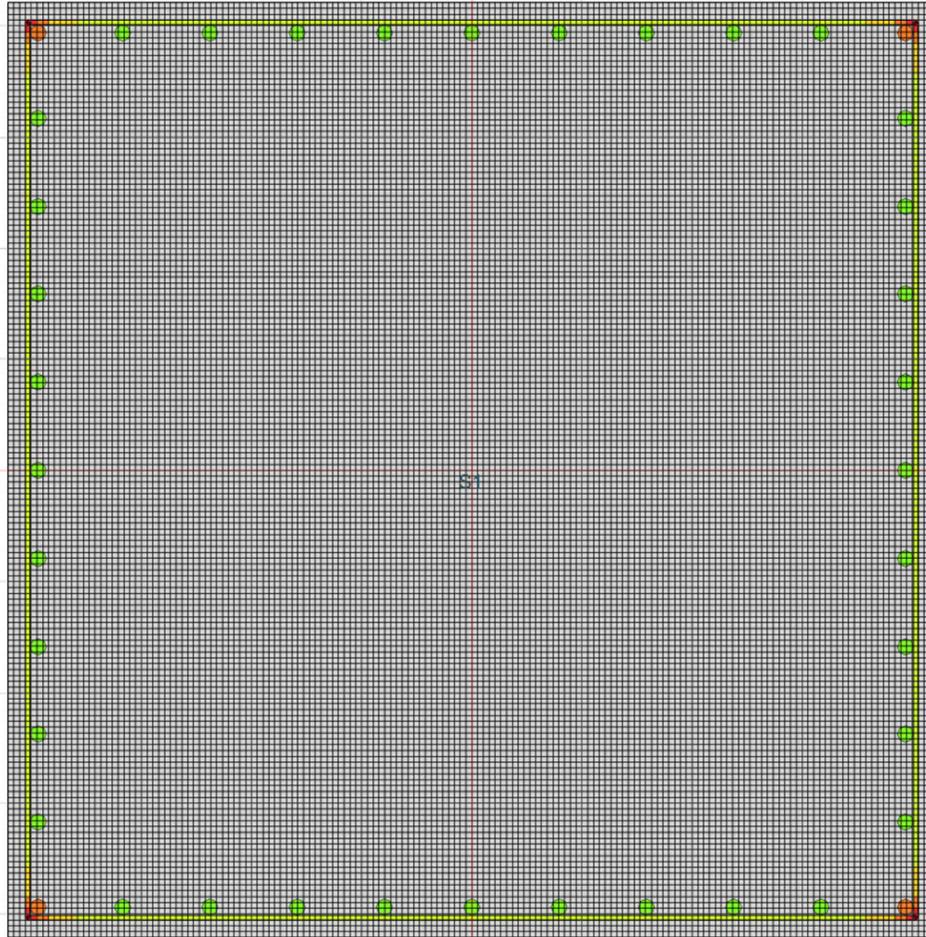
Tempo = Passo 50 anni

(Minimo = 0.0000 mm)  
(Massimo = 3.3250 mm)

**Sezione dei pilastri:  
Mappa delle penetrazioni della corrosione localizzata.**

Fibra	
Coordinate	
Y [mm]	-748.00
Z [mm]	-451.80
Primo Degrado	
t inn.	9.00
Angolo inn.	180
Concentrazione	
icorr [mA/m <sup>2</sup> ]	0.80
vcorr [μm/anno]	7.53
Diametro	
D <sub>o</sub> [mm]	28.00
R	6.00
xcorr(R) [mm]	1.85
δ(R) [%]	6.61
D	26.15
Sezione	
A <sub>so</sub> [mm <sup>2</sup> ]	615.75
δA <sub>s</sub> [%]	12.79
A <sub>s</sub> [mm <sup>2</sup> ]	537.01
A <sub>s</sub> /A <sub>so</sub> [%]	87.21
Resistenza	
f <sub>sy0</sub> [N/mm <sup>2</sup> ]	450.00
δf <sub>sy</sub> [%]	6.39
f <sub>sy</sub> [N/mm <sup>2</sup> ]	421.228
f <sub>sy</sub> /f <sub>sy0</sub> [%]	93.61
f <sub>su0</sub> [N/mm <sup>2</sup> ]	540.00
f <sub>su</sub> [N/mm <sup>2</sup> ]	505.473
