Seminario organizzato da:  
**ORDINE DEGLI  
INGEGNERI  
DELLA PROVINCIA  
DI CASERTA**

**SICUREZZA DEL COSTRUITO CON SOLUZIONI PER IL  
RINFORZO, IL CONSOLIDAMENTO E LA PROTEZIONE  
SISMICA DELLE STRUTTURE, CON SISTEMI INNOVATIVI E  
SOSTENIBILI. ESEMPI PRATICI E REALI**

# **Degrado e Metodi di calcolo per strutture ed infrastrutture esistenti soggette a danno localizzato**

**Matteo Felitti**

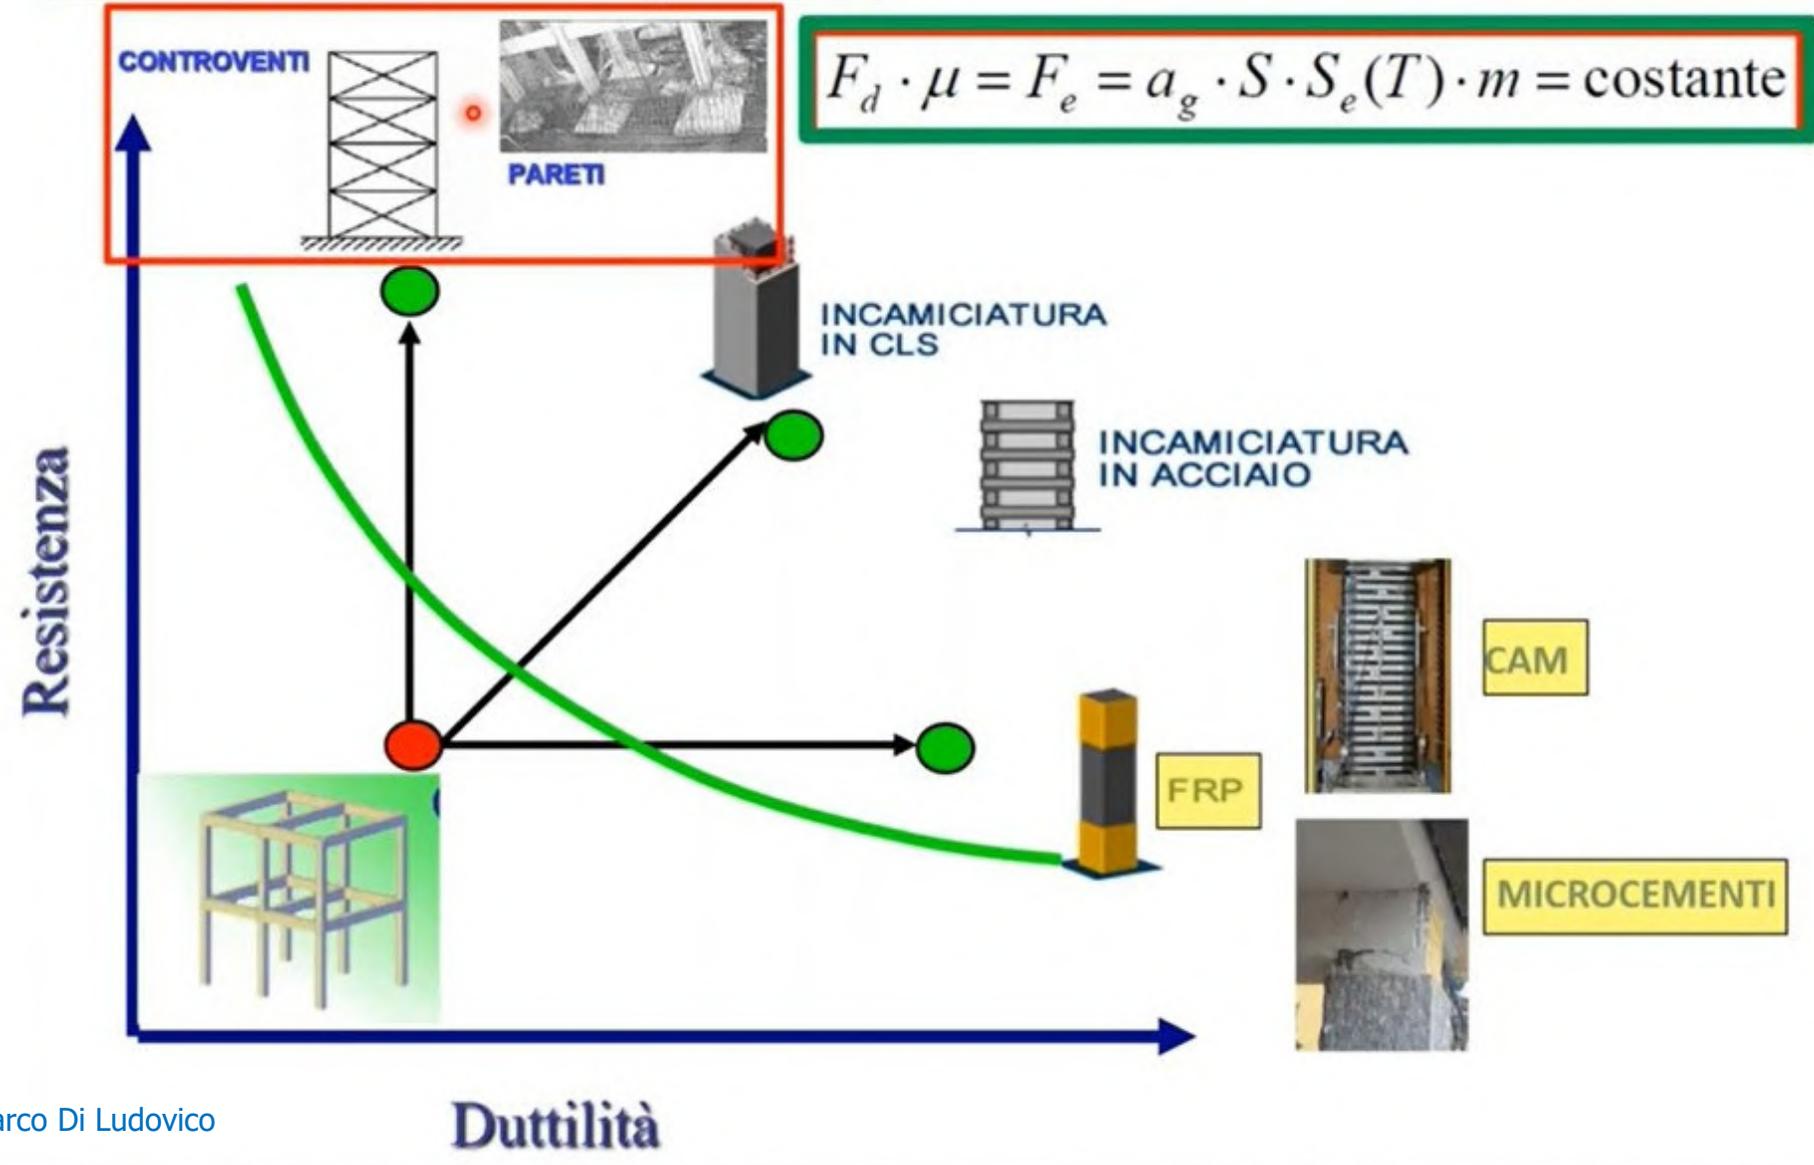
# Incremento di capacità

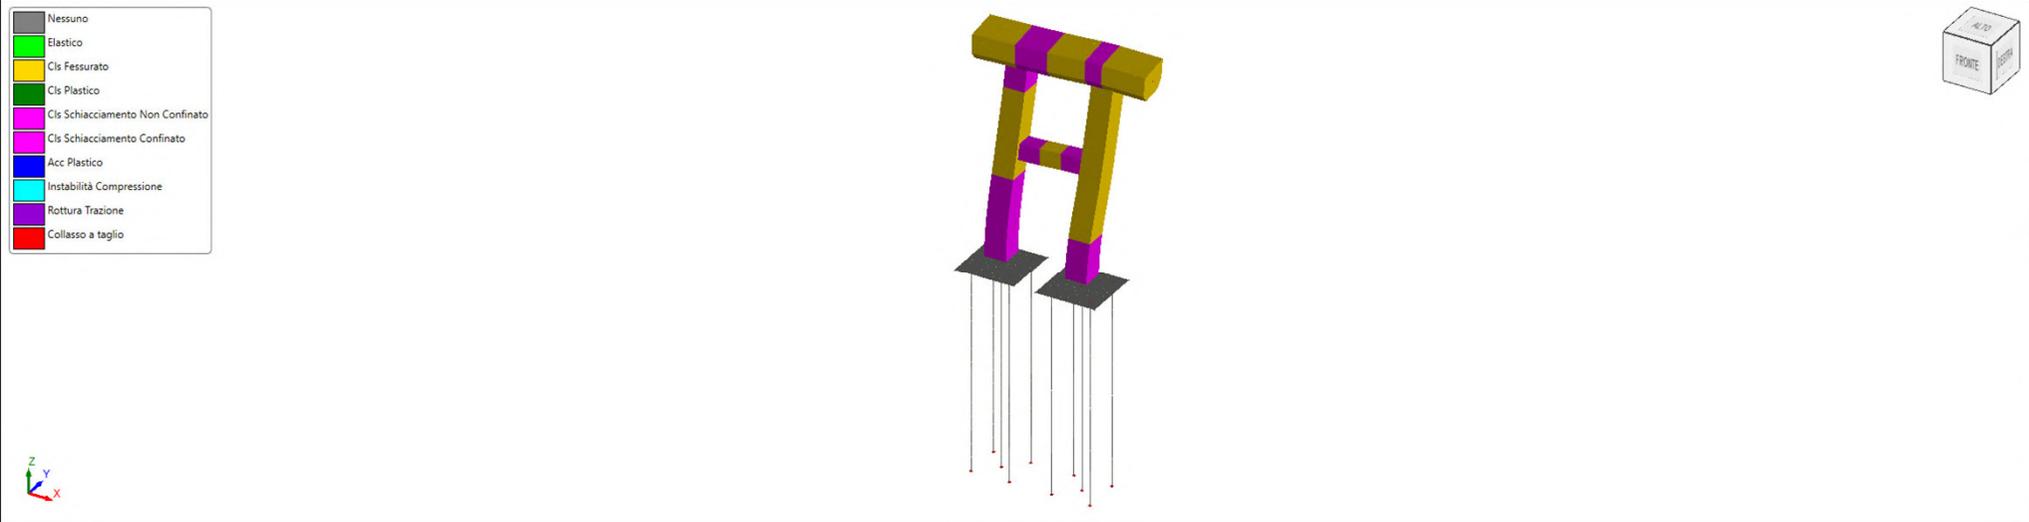
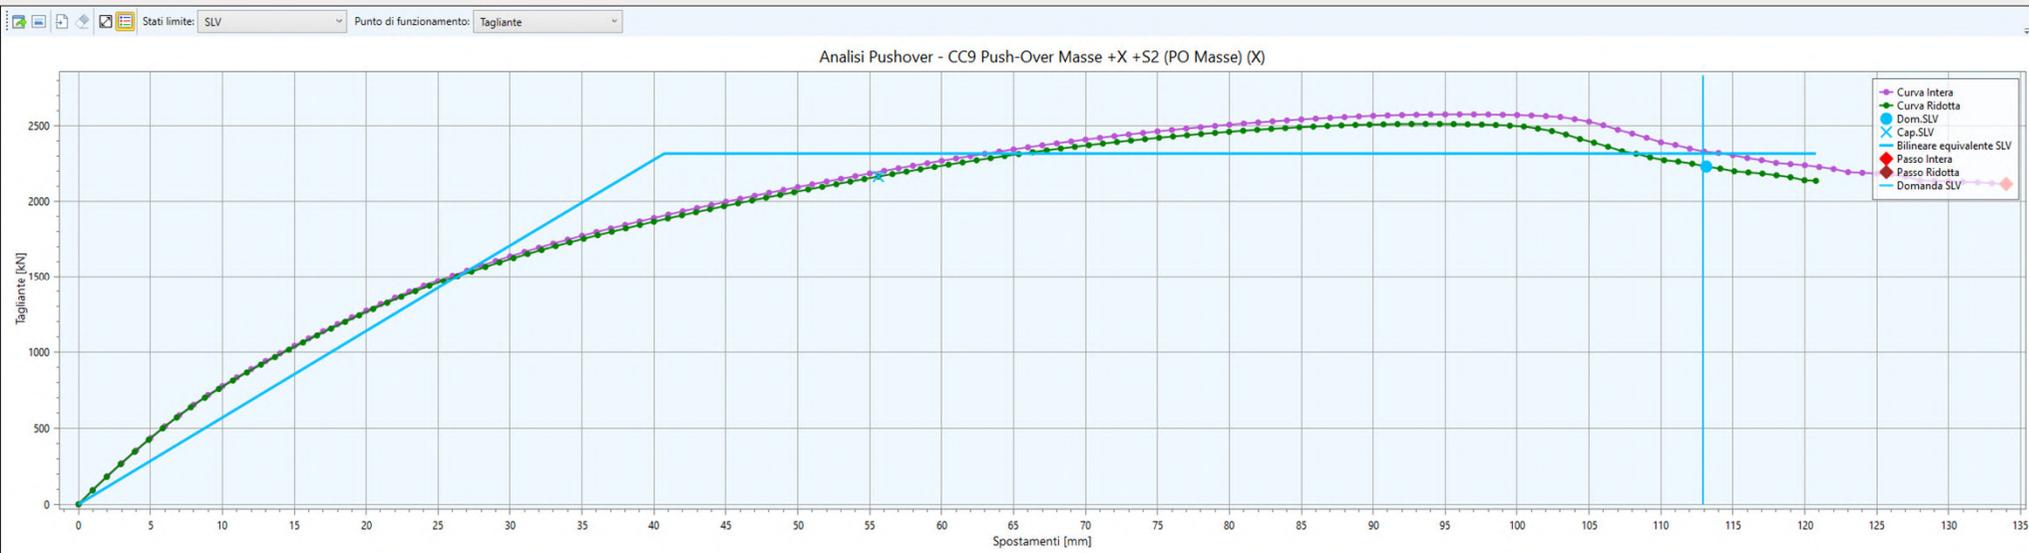
**CURVE DI CAPACITA' IN DIREZIONE**

**X**

# Struttura integra (barre del Fi 28)

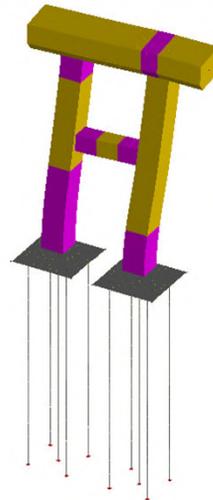
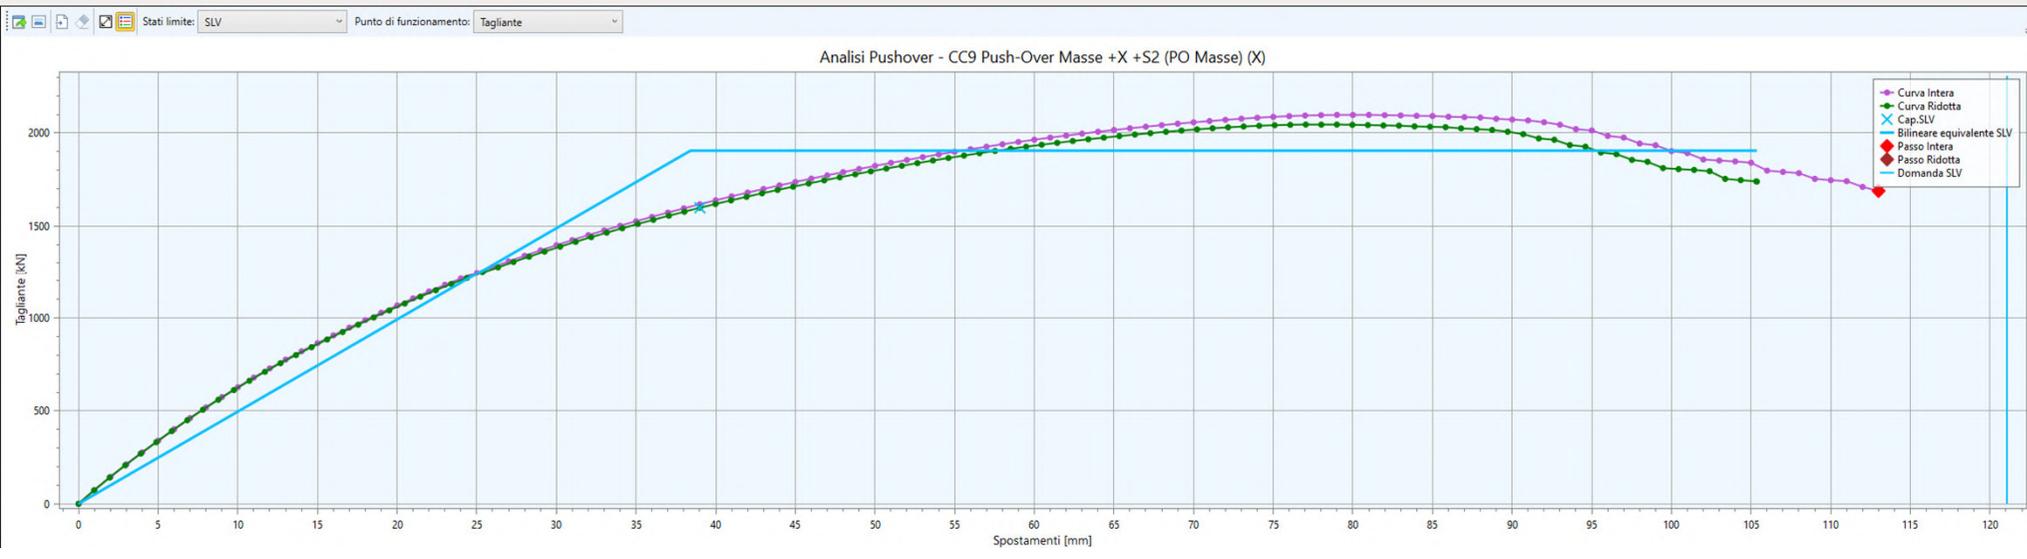
# Struttura con degrado sui pilastri (barre ridotte al Fi 26)

SLC  
 SLV  
 $\xi$  [%] 5.00  
 $T^*$  [sec] 0.935  
 $k^*$  [kN/m] 49586.142  
 $F_y$  [kN] 1904.90  
 $\delta e^*$  [cm] 3.842  
 $F_{max}$  [kN] 1904.90  
 $\delta u^*$  [cm] 10.536  
 $Se(T^*)$  SLV [g] 0.558  
 $q^*$  3.15  
 $d^*$  Dom SL [cm] 12.107  
 Passo Dom  
 $d^*$  Cap SL [cm] 3.898  
 Passo Cap **Passo 41**  
 PGA\_D 0.4377  
 PGA\_C 0.141  
 $\zeta_E$  0.32  
 $f_s$  0.32  
 Esito   
 Ast.Cap.Def. **Asta Calcolo 1**  
 Cap.Def.  
 SLD  
 SLO

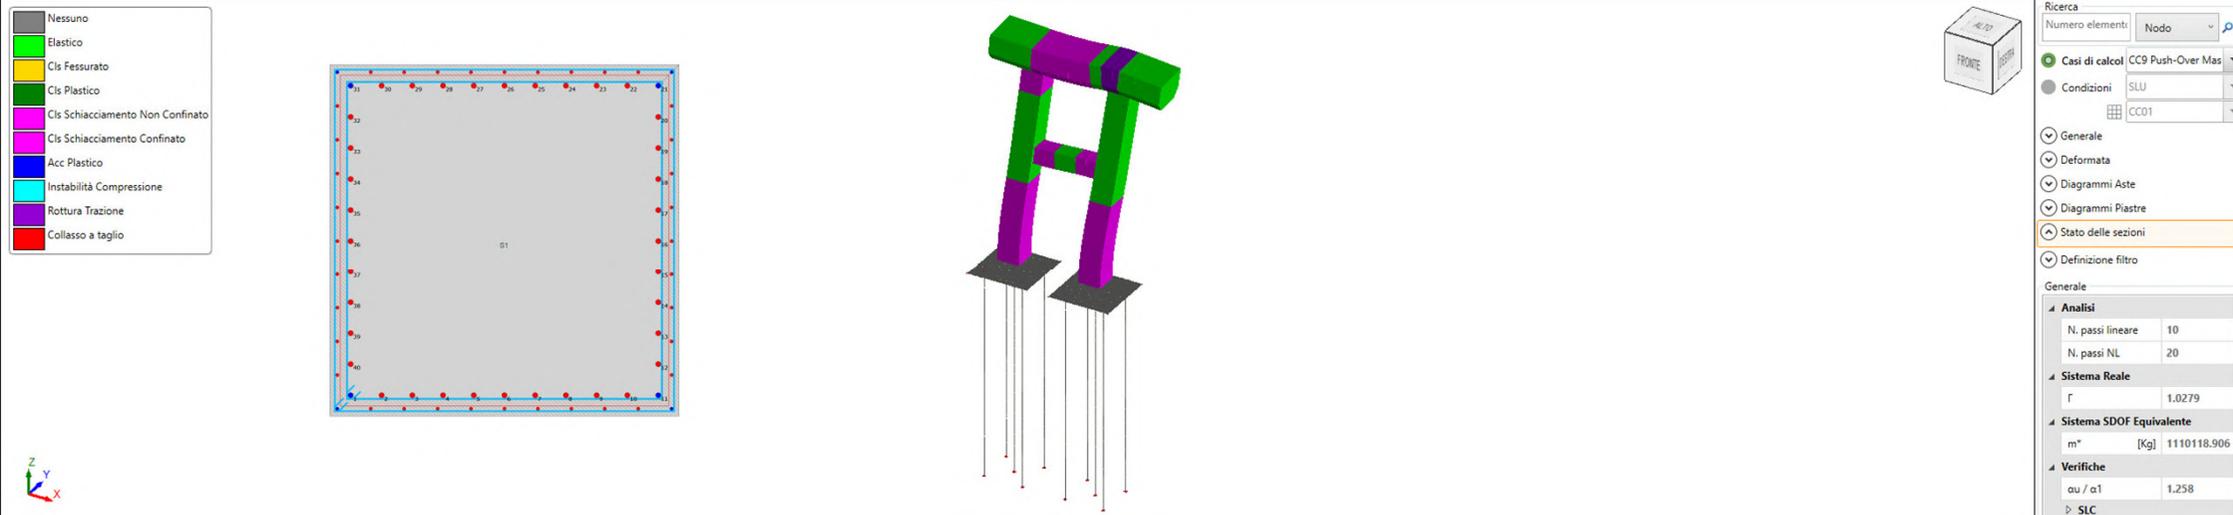
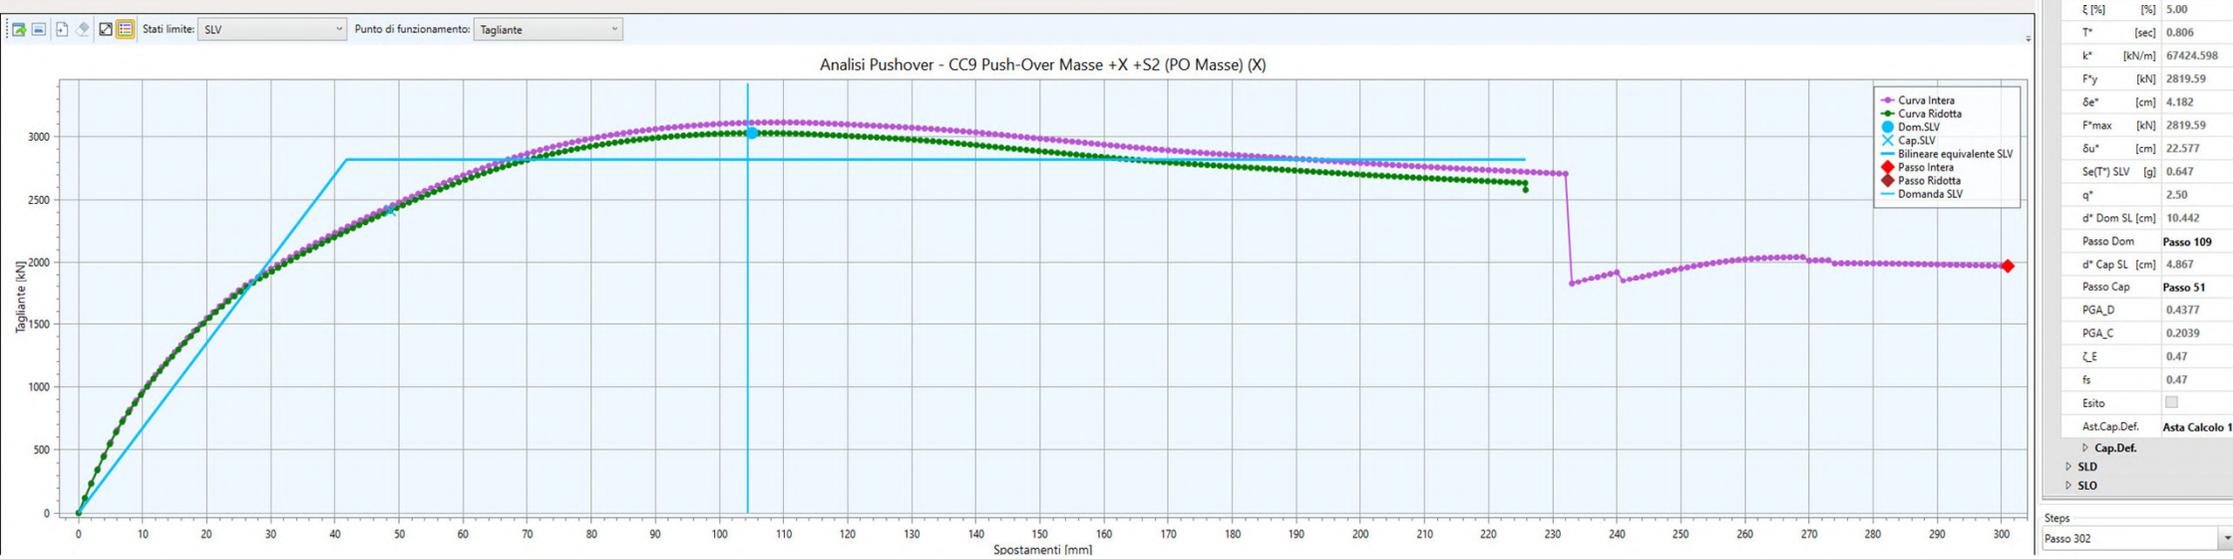
# Struttura rinforzata mediante incamiciatura: Barre esistenti del Fi 26. Rinforzo da 5 cm: betoncino a ritiro compensato C45/55 e barre di integrazione 40 Fi16

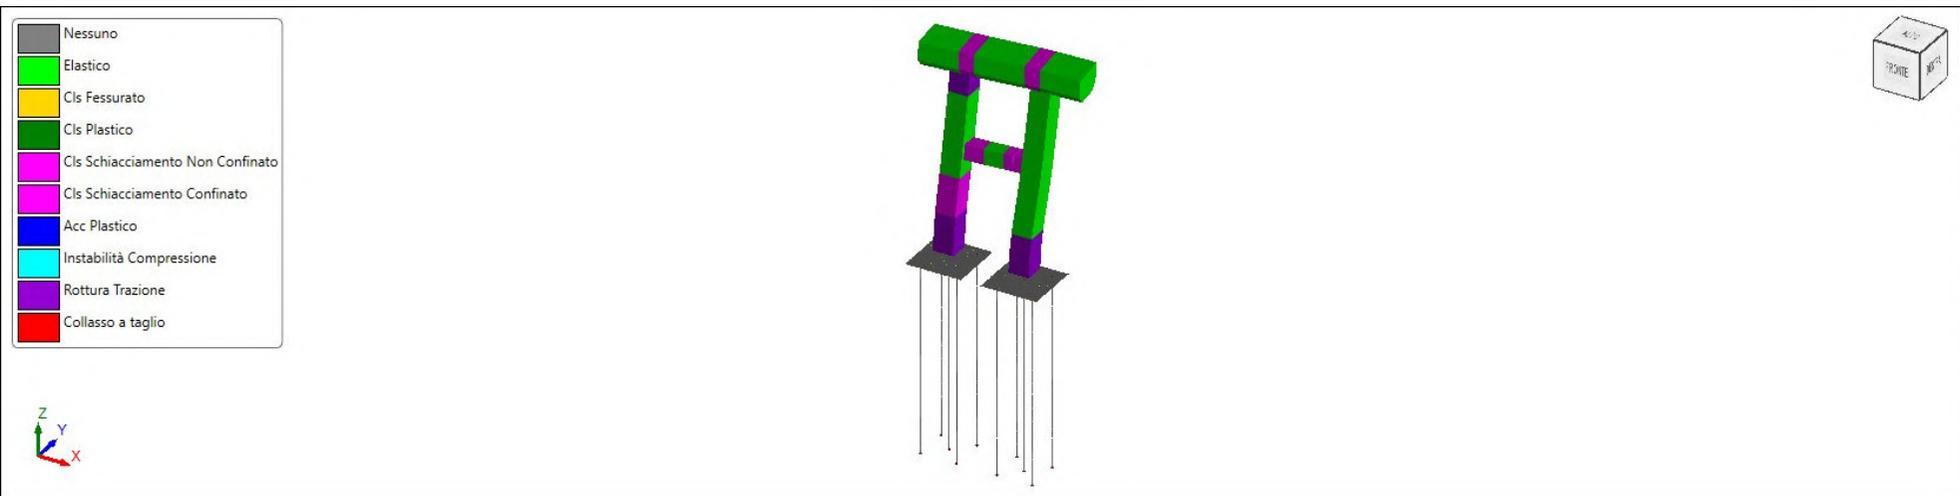
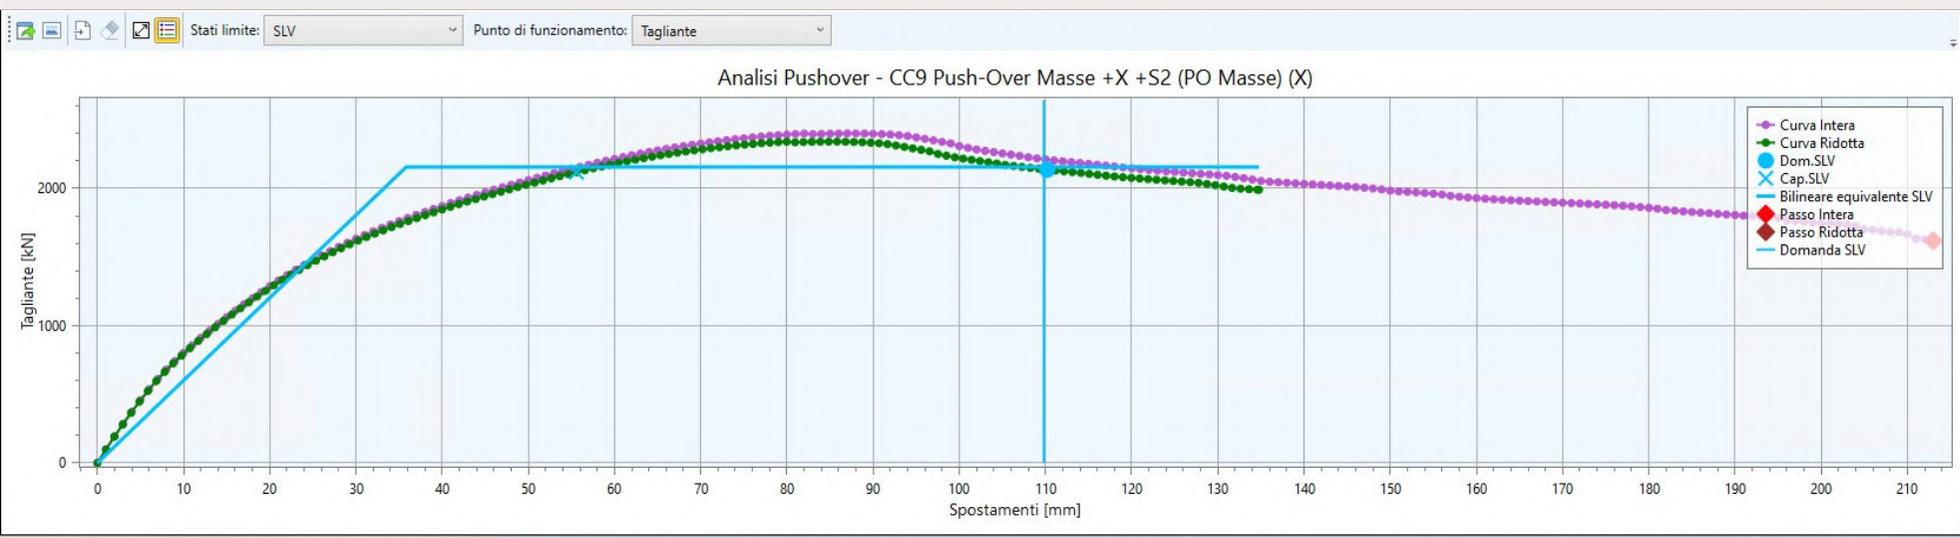
# Struttura rinforzata con FRP (barre esistenti del Fi 26)

$\xi$ [%]	[%]	5.00
$T^*$	[sec]	0.848
$k^*$	[kN/m]	60186.719
$F^*y$	[kN]	2155.28
$\delta e^*$	[cm]	3.581
$F^*max$	[kN]	2155.28
$\delta u^*$	[cm]	13.476
$Se(T^*)$ SLV	[g]	0.615
$q^*$		3.07
$d^*$ Dom SL	[cm]	10.982
Passo Dom	<b>Passo 114</b>	
$d^*$ Cap SL	[cm]	5.516
Passo Cap	<b>Passo 58</b>	
PGA_D	0.4377	
PGA_C	0.2216	
$\zeta_E$	0.51	
$f_s$	0.50	
Esito	<input type="checkbox"/>	
Ast.Cap.Def.	<b>Asta Calcolo 1</b>

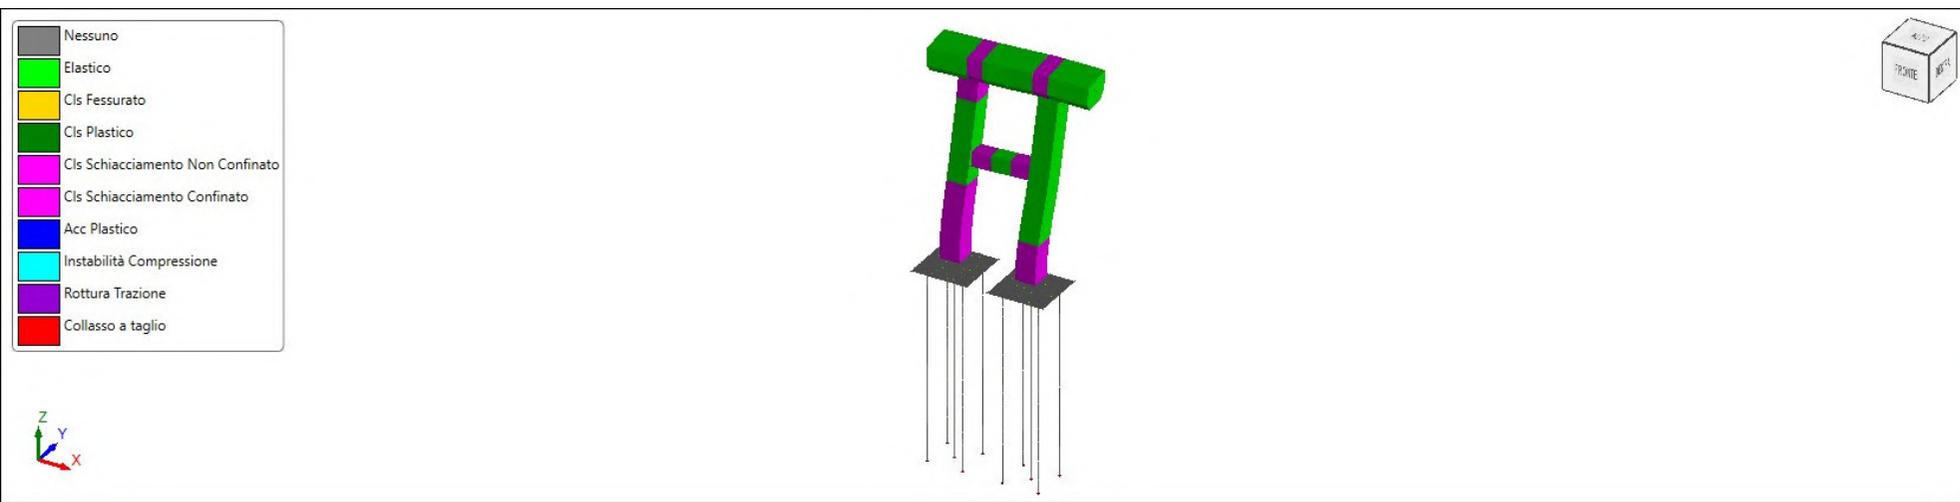
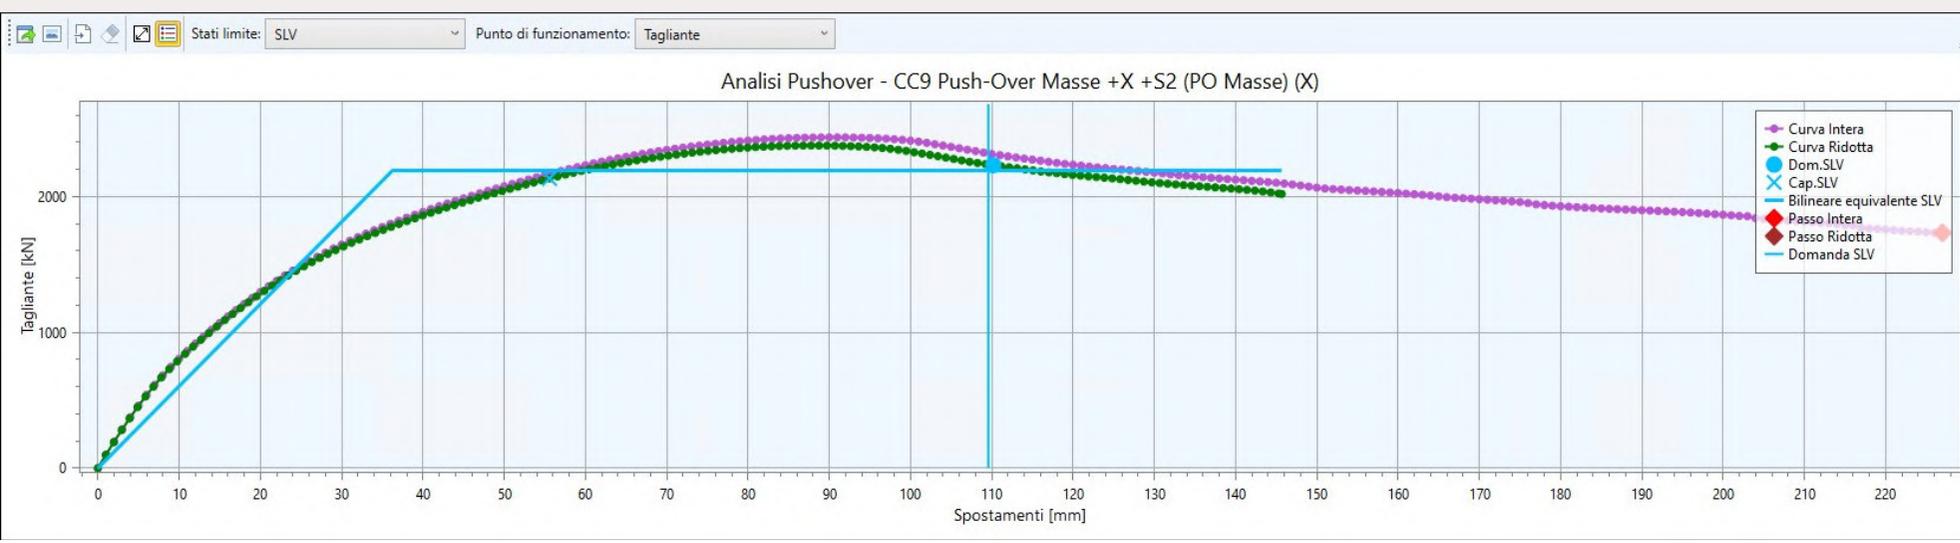
# Struttura rinforzata con Sistema CAM (barre esistenti del Fi 26)

$\xi$ [%]	5.00
$T^*$ [sec]	0.846
$k^*$ [kN/m]	60428.627
$F^*y$ [kN]	2191.15
$\delta e^*$ [cm]	3.626
$F^*max$ [kN]	2191.15
$\delta u^*$ [cm]	14.568
$Se(T^*)$ SLV [g]	0.616
$q^*$	3.02
$d^*$ Dom SL [cm]	10.96
Passo Dom	<b>Passo 114</b>
$d^*$ Cap SL [cm]	5.533
Passo Cap	<b>Passo 58</b>
PGA_D	0.4377
PGA_C	0.222
$\zeta_E$	0.51
$f_s$	0.50
Esito	<input type="checkbox"/>
Ast.Cap.Def.	<b>Asta Calcolo 1</b>

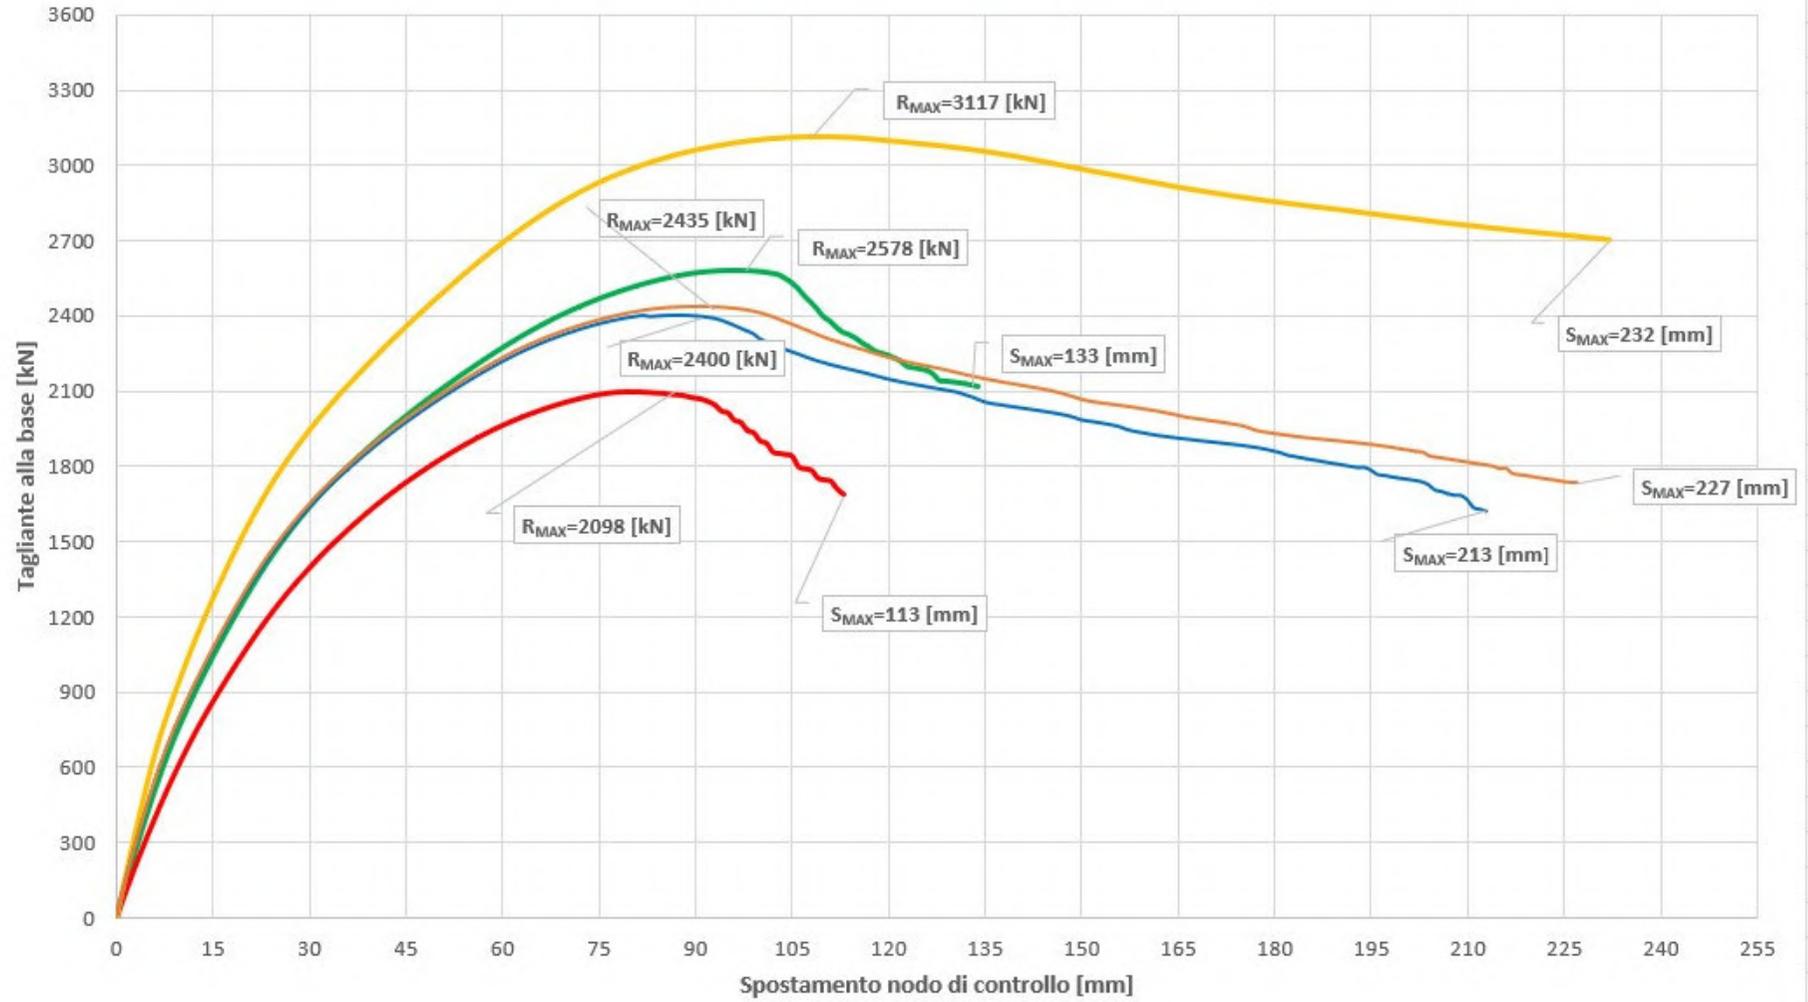
**CONFRONTO  
CURVE DI CAPACITA' IN DIREZIONE**

**X**

### Curve di capacità direzione X

Integra Degradata Incamiciata FRP CAM

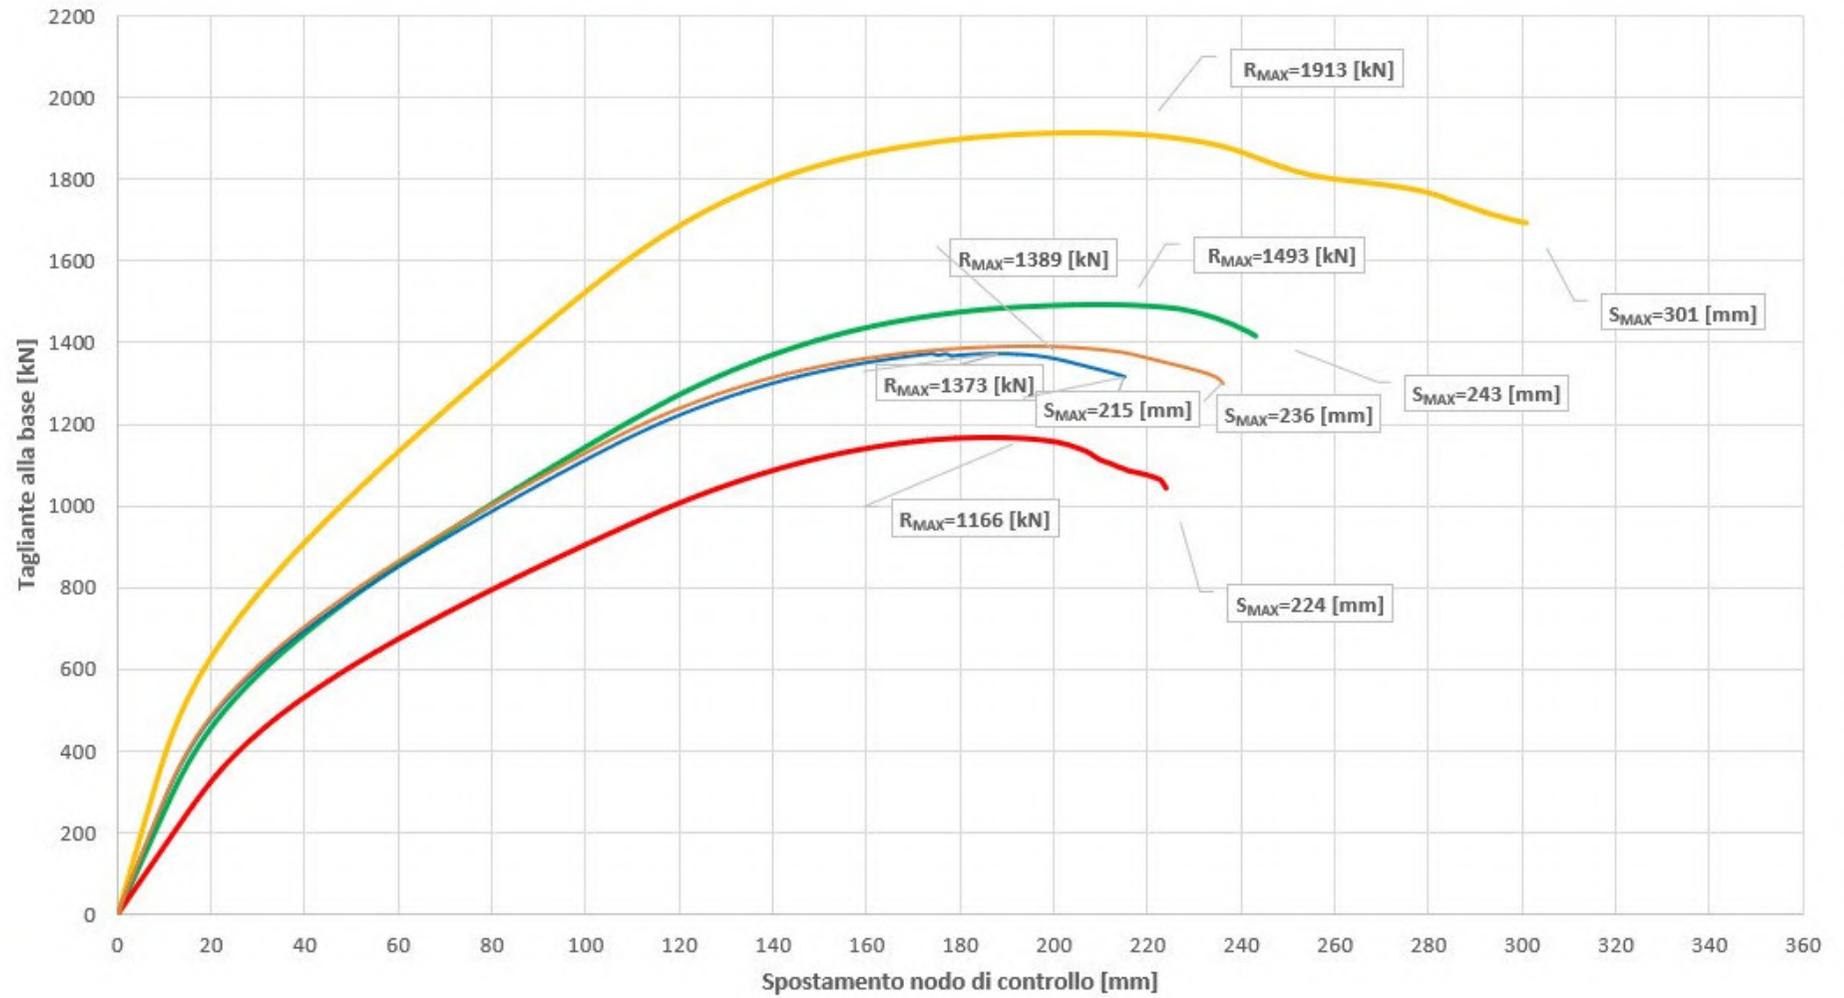
**CONFRONTO  
CURVE DI CAPACITA' IN DIREZIONE**

**Y**

### Curve di capacità direzione Y

Integra Degradata Incamiciata FRP CAM

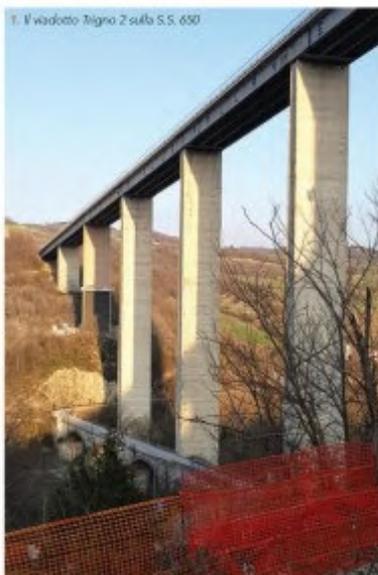
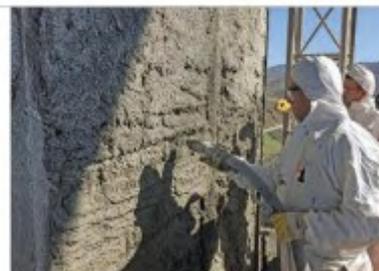
T. Viadotto Trigno 2 sulla S.S. 650

Si tratta di un intervento di rinforzo strutturale ottenuto con l'incamiciatura delle colonne aumentandone lo spessore di 10 cm e utilizzando betoncino a elevata resistenza additivato a fibre d'acciaio pompato in cassette.

2. La spruzzatura della malta Basf MasterEmaco 5 499 FR tramite la B100

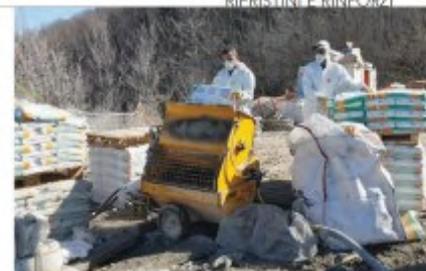
4. La B100 in fase di mescolazione e pompaggio del materiale

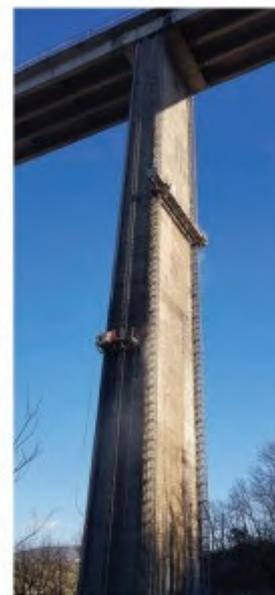
5. Il sistema di ascensore-binario a cremagliera per lavorare su tutta la superficie della pile

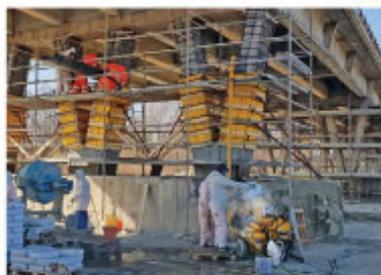
7. La B100 durante la preparazione del materiale e il getto del betonino

Dopo aver idrodemolito per circa 2/3 cm le superfici e posato l'armatura dei ferri aggiuntiva, si è proceduto con la cassetta in conci di altezza pari a 2 m per ognuna delle sei pile. Per il getto è stato utilizzato un betonino cementizio colabile auto-compattante fibronforzato con fibre di acciaio lunghe, di consistenza fluida, dotato di elevatissime prestazioni meccaniche ed elevata duttilità, Mapei Planitop HPC Floor 46.

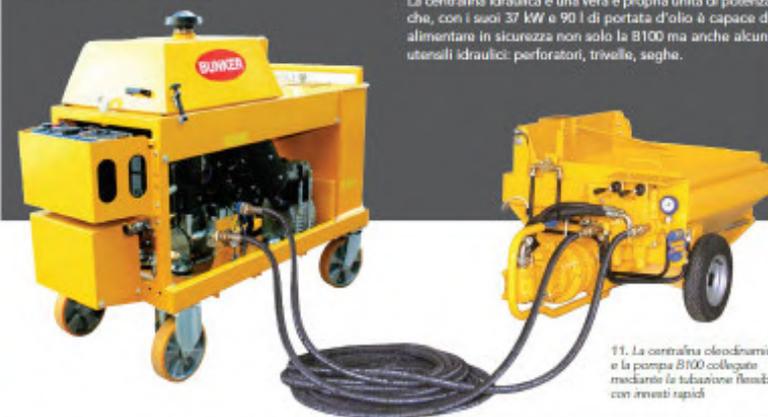
Con la B100 è possibile pompare malte e calcestruzzo con inerti fino a 25 mm, spruzzare intonaci e betoncini (spritz beton) e iniettare micropali e tranci.

Caratteristica peculiare della B100 è la separazione tra la centralina e la pompa. Il collegamento tra le due unità è assicurato da una resistente tubazione flessibile con innesti rapidi, permettendo l'alimentazione anche a notevole distanza.

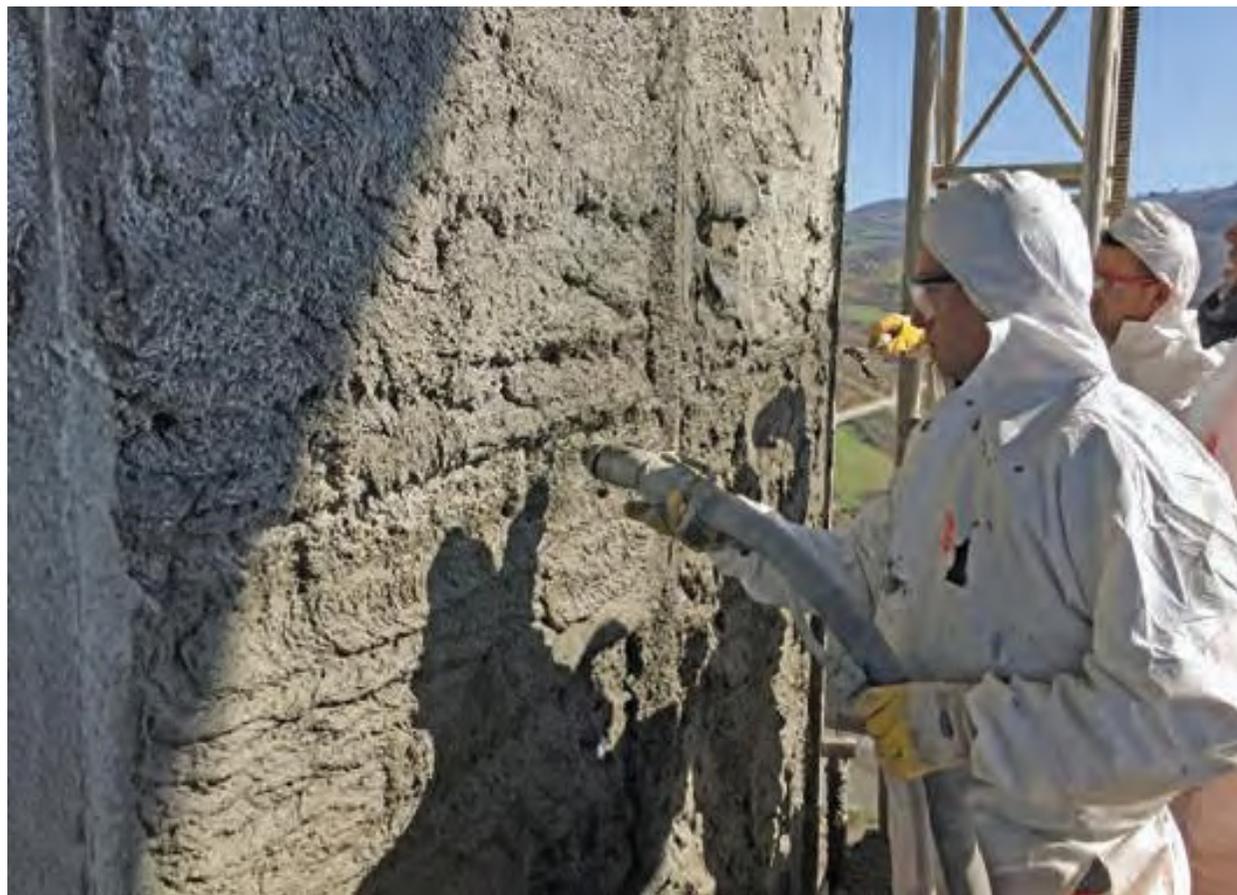
**Con malta cementizia Tixotropica**

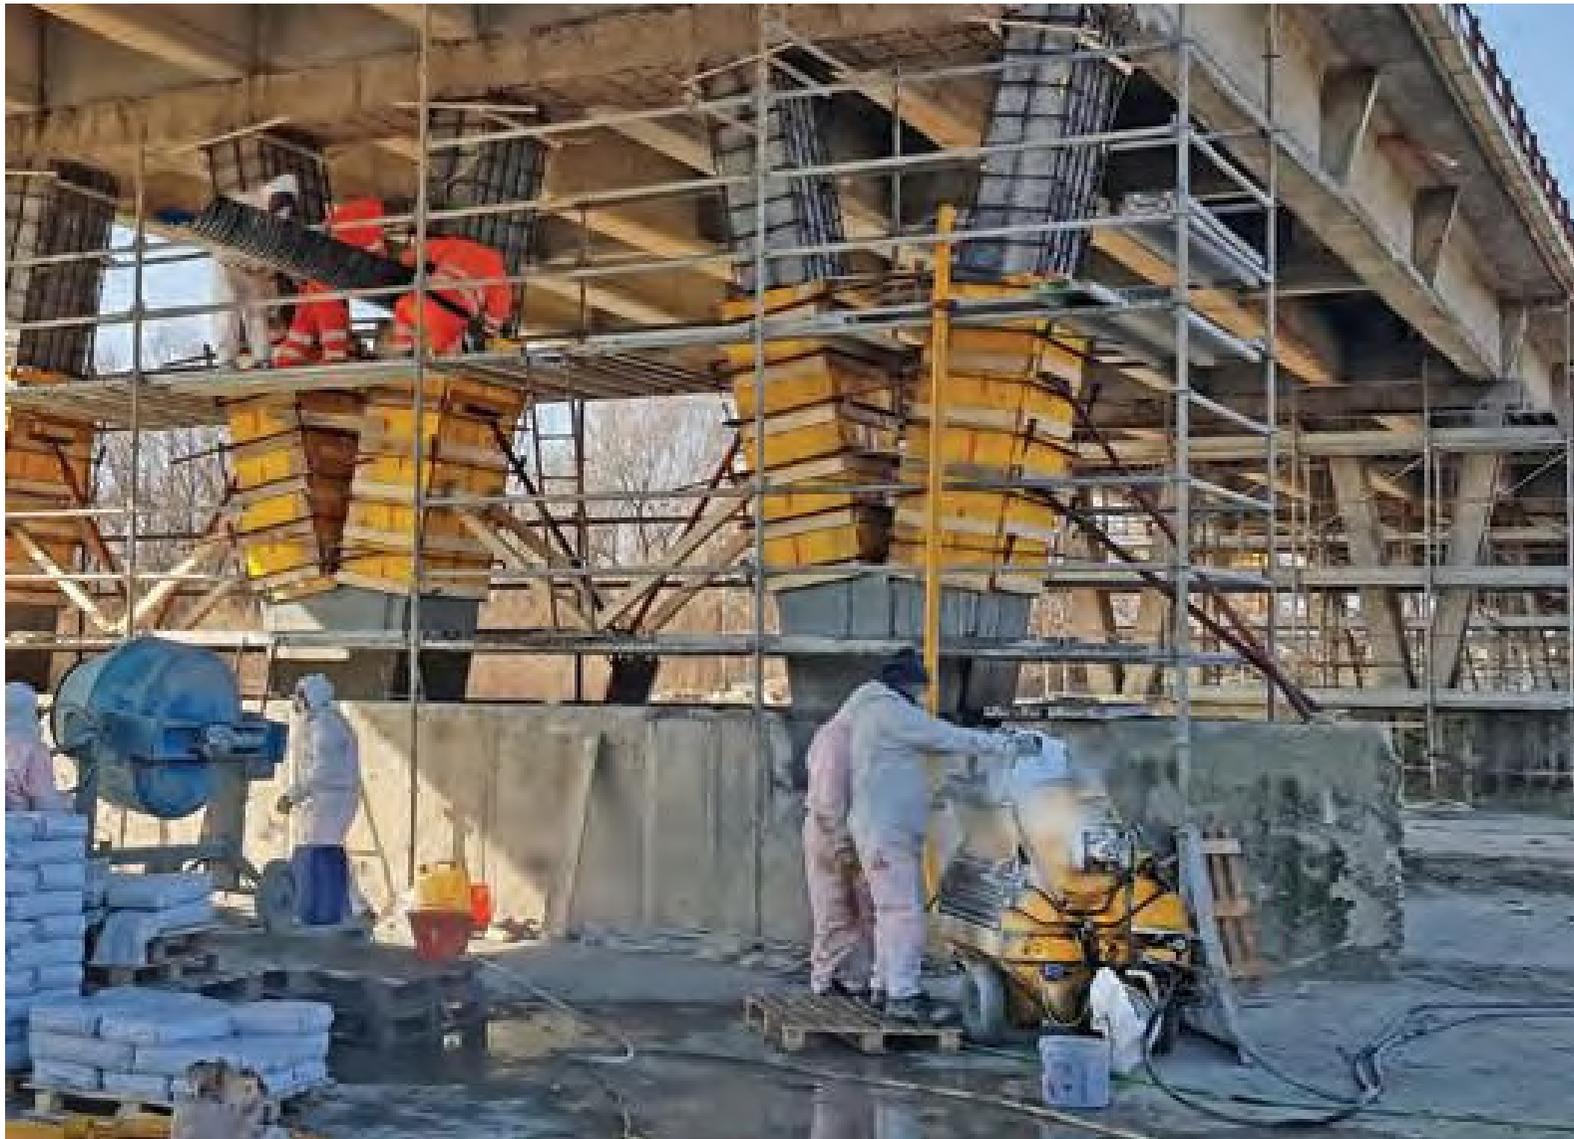
## Con malta cementizia Colabile

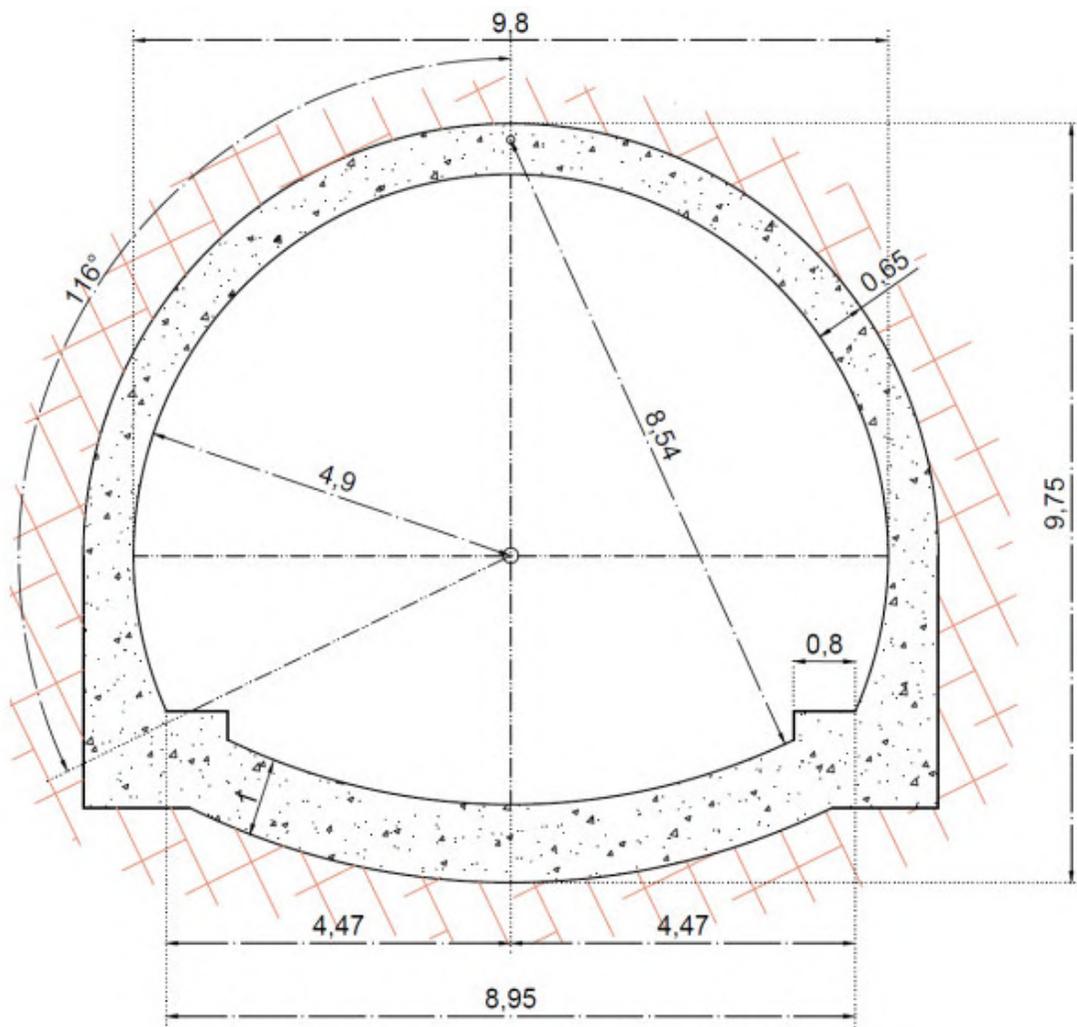
## Geometria rivestimento galleria

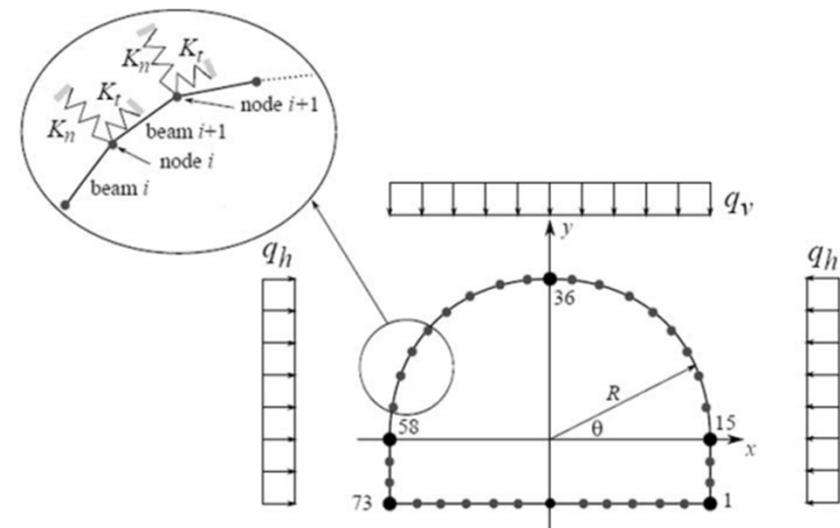
## Modello geo-strutturale
