Seminario organizzato da:  
**ORDINE DEGLI  
INGEGNERI  
DELLA PROVINCIA  
DI CASERTA**

**SICUREZZA DEL COSTRUITO CON SOLUZIONI PER IL  
RINFORZO, IL CONSOLIDAMENTO E LA PROTEZIONE  
SISMICA DELLE STRUTTURE, CON SISTEMI INNOVATIVI E  
SOSTENIBILI. ESEMPI PRATICI E REALI**

# **Degrado e Metodi di calcolo per strutture ed infrastrutture esistenti soggette a danno localizzato**

**Matteo Felitti**

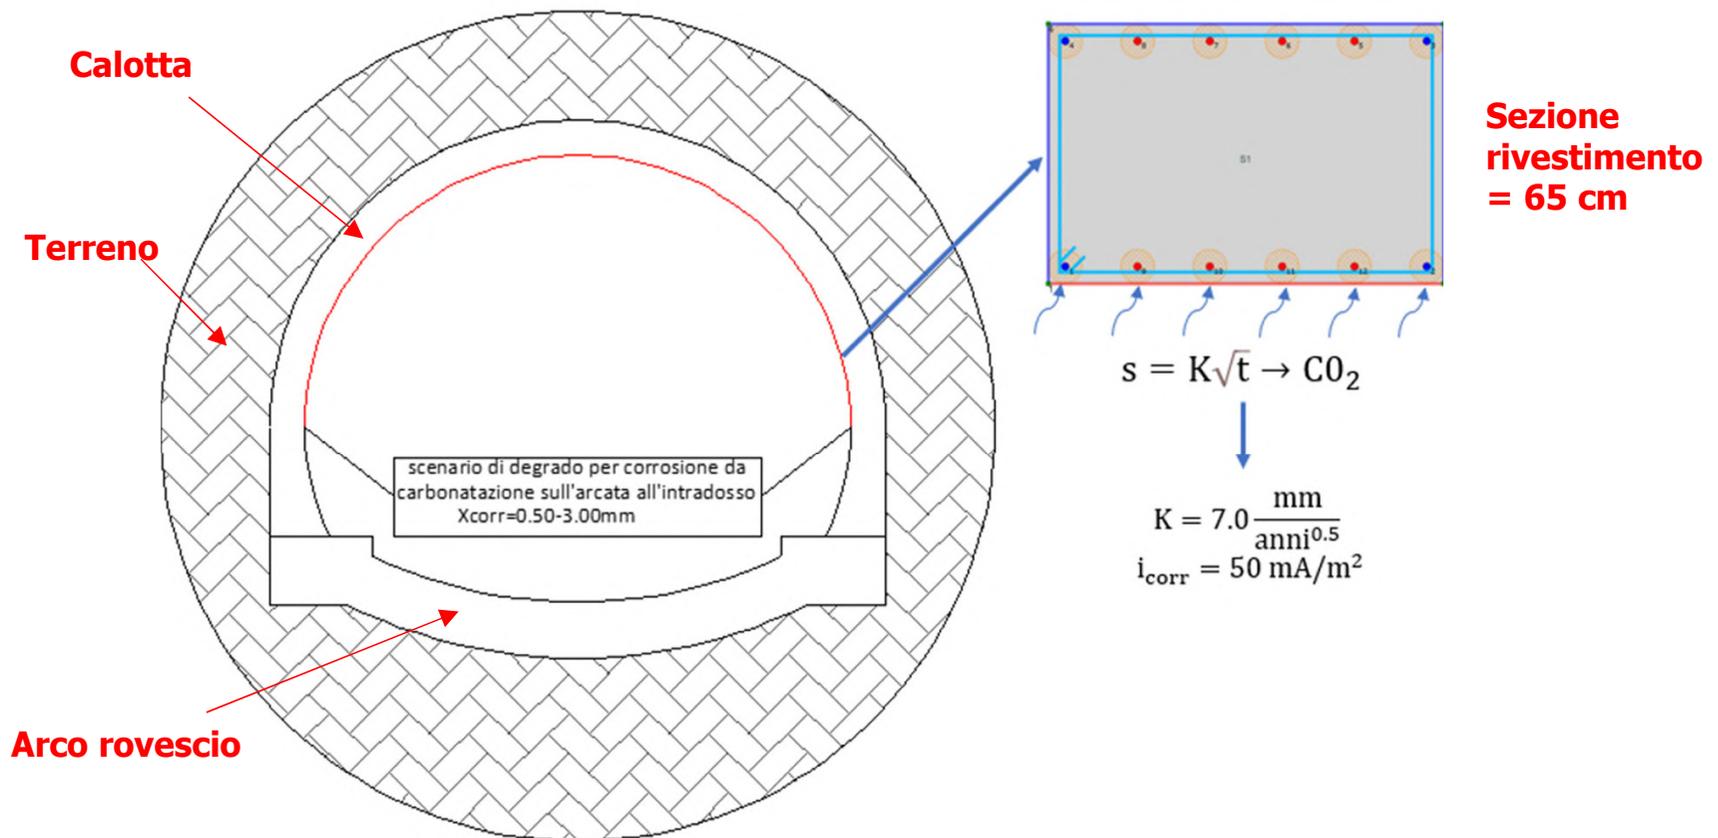
# Scenario di degrado all'intradosso del rivestimento della galleria - Aggressione CO<sub>2</sub> -

Fig.3. Sezione della galleria - Scenario di degrado arcata intradosso

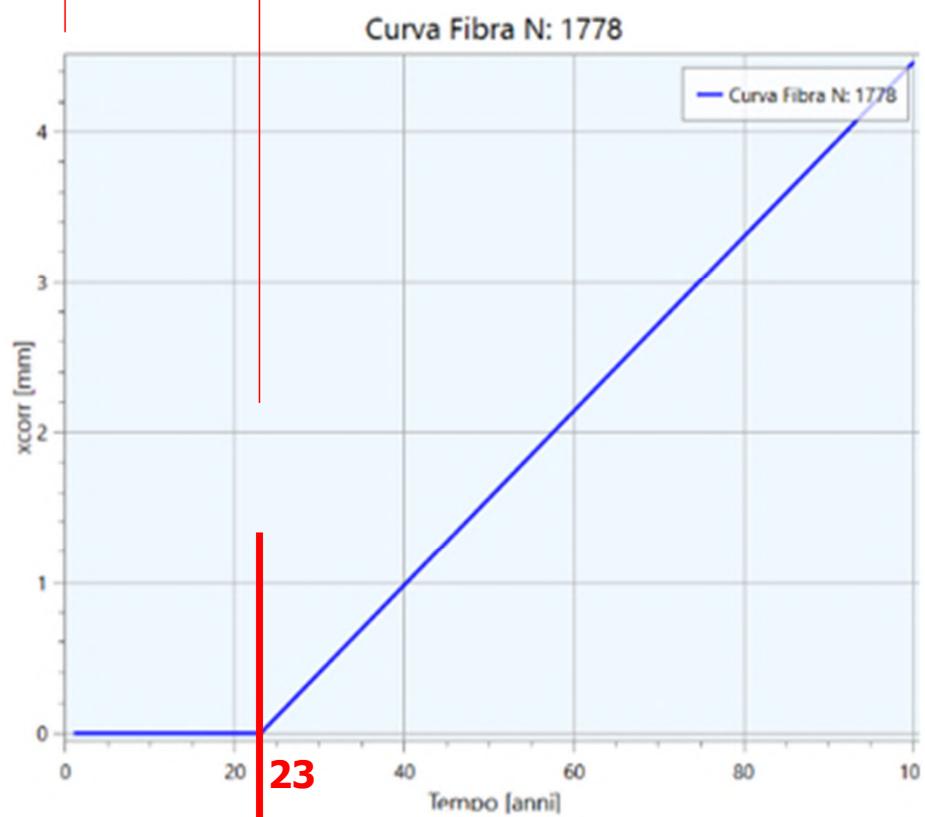
**Tempo  
di  
innesco  
pari a  
23 anni**

- **L'innesco della corrosione inizia dopo un periodo di 23 anni come definito dall'analisi diffusiva;**
- **Per un livello di corrosione variabile tra 0.5 e 1.00 mm rispettivamente dopo 32 e 40 anni la capacità portante della galleria si riduce a 1.064 con variazione massima del 36% con ridotto margine di sicurezza;**

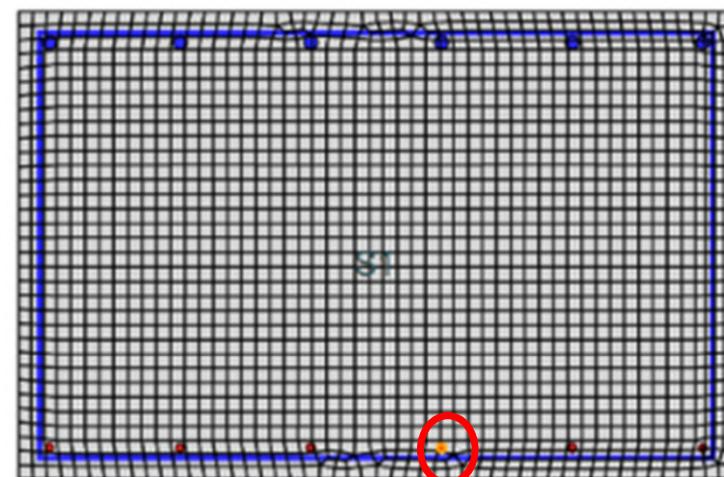
xcorr [mm]

**Tempo = Passo 100 anni**

(Minimo = 0.0000 mm)  
(Massimo = 4.6600 mm)

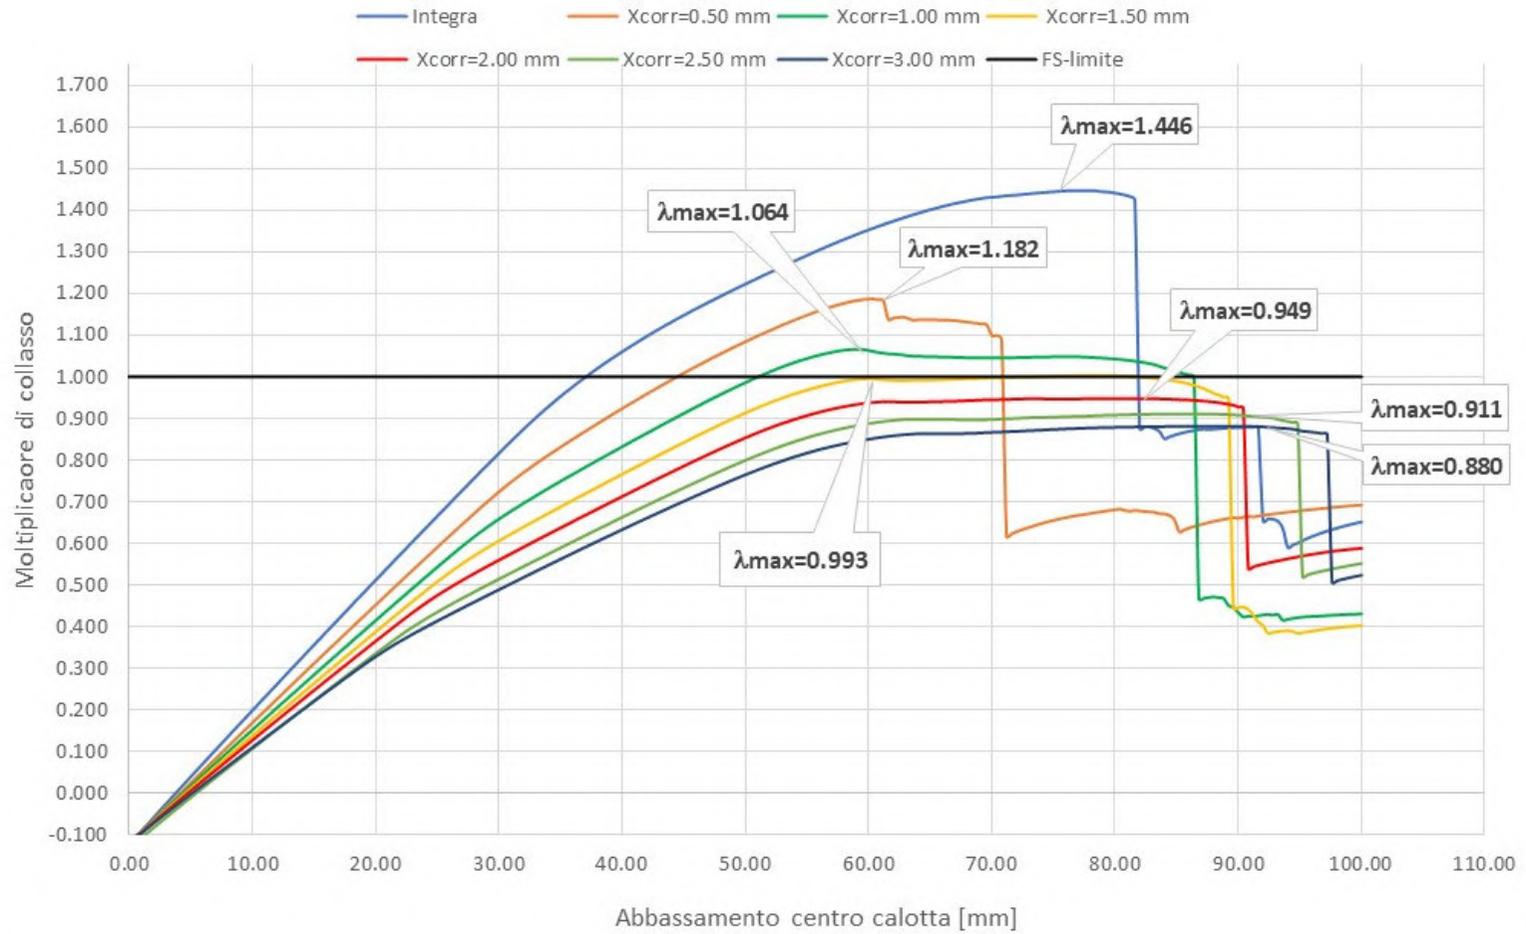
### Curve di capacità

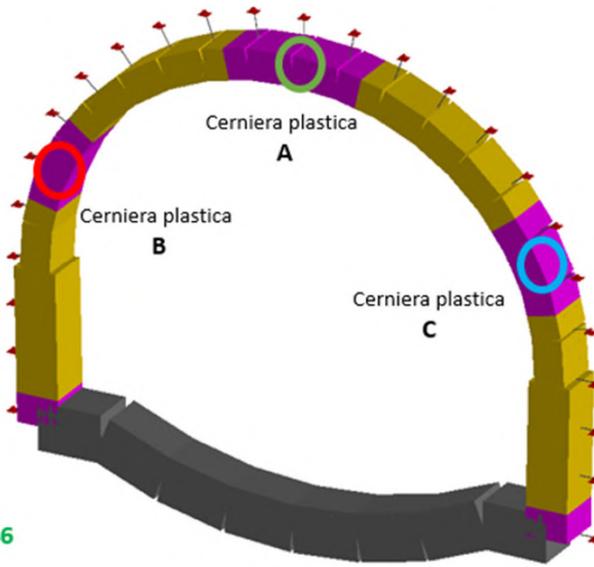
# ANALISI PUSH-DOWN – CURVA CAPACITA, MECCANISMO E MOLTIPLICATORE DI COLLASSO

Integra

Struttura integra -  $\lambda_{MAX}=1.446$

- **La galleria in assenza di degrado è idonea staticamente a sopportare le principali azioni (spinta in calotta/piedritti) con moltiplicatore di collasso pari a 1.446. Il probabile meccanismo di collasso coinvolge l'arcata in corrispondenza delle sezioni alle reni più sollecitate;**

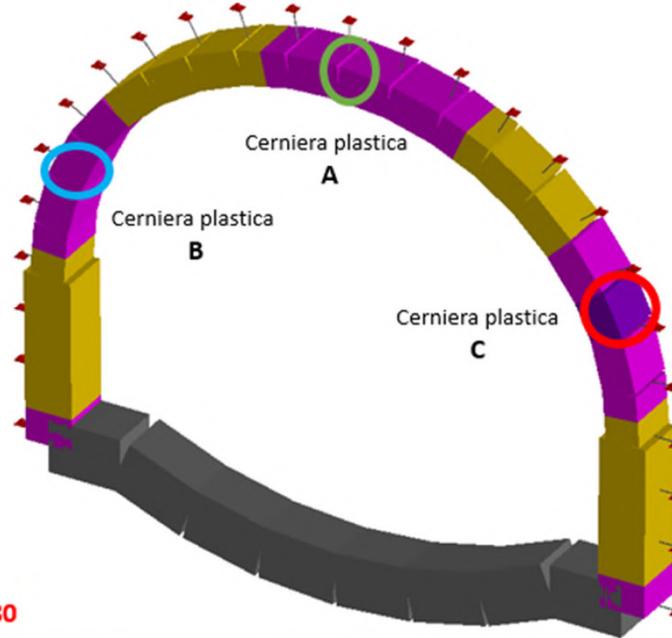
$x_{CORR}=3.0$  mm

$\lambda_{MAX}=0.880$  Formazione di un cinematismo nell'arcata con rottura cerniera destra alle reni

- **Il meccanismo di collasso della galleria in condizioni di degrado interessa la parte esposta dell'arcata con collasso delle sezioni alle reni (singola o simultaneamente) per rottura a trazione e instabilità a compressione dell'acciaio del rivestimento.**

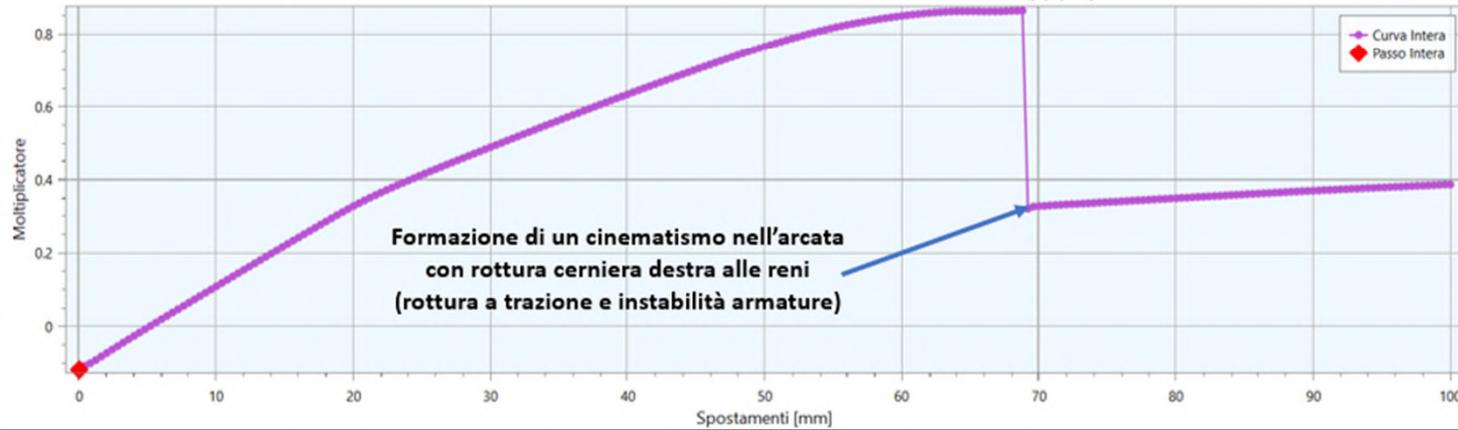
$x_{CORR}=3.00$  mm -  $\lambda_{MAX}=0.880$

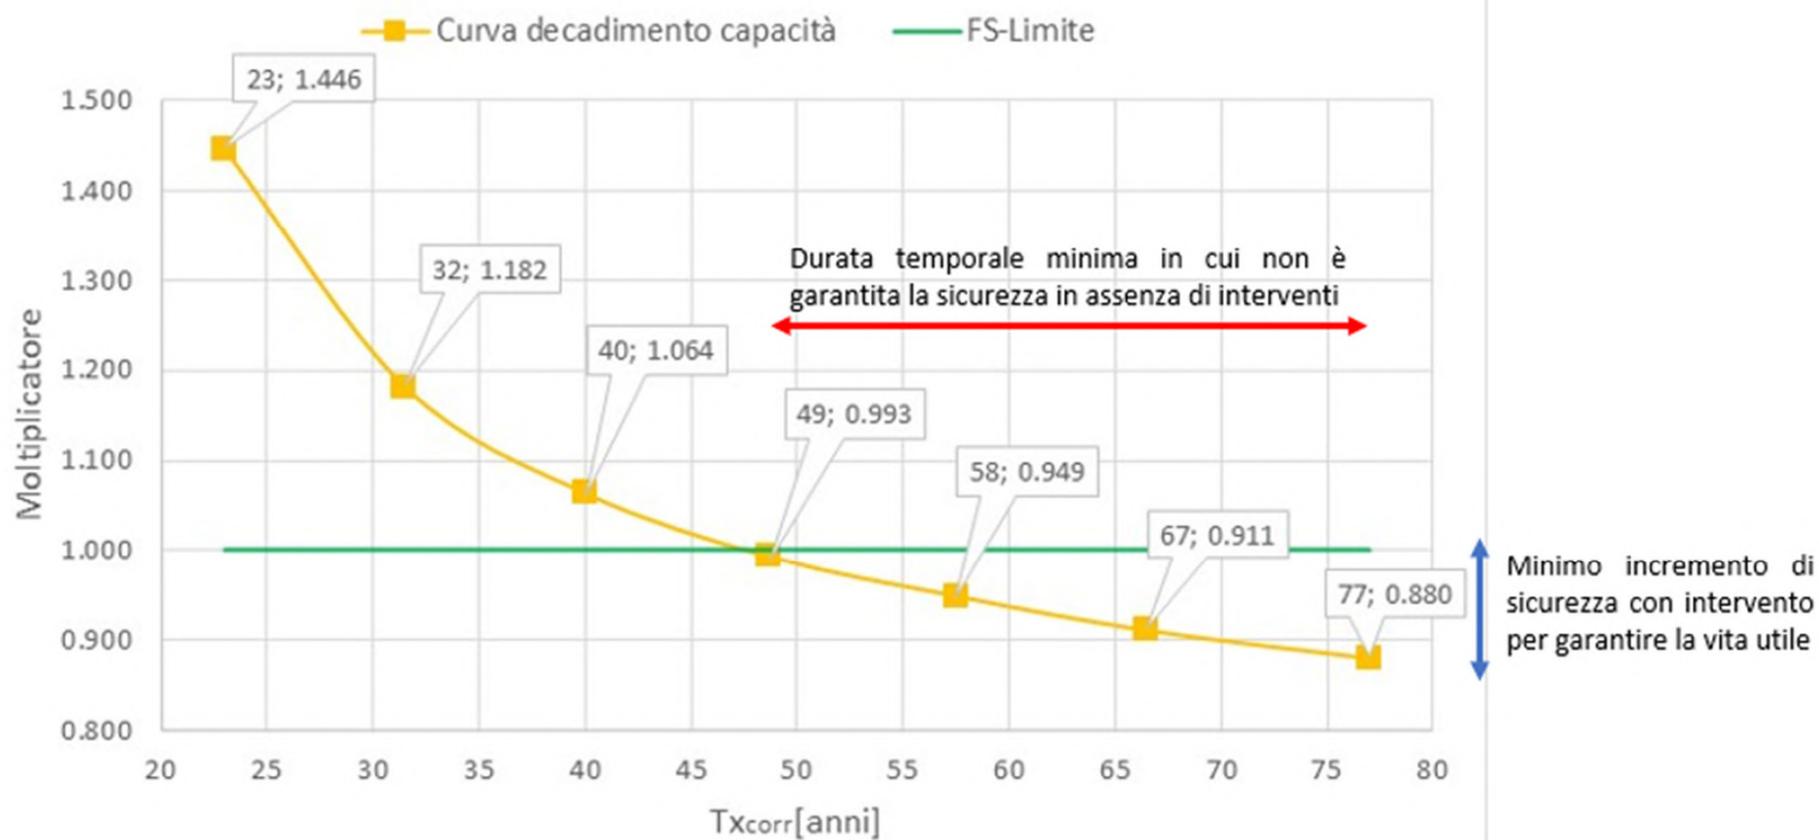
## Andamento moltiplicatore di collasso - vita struttura

- **Un livello di corrosione pari a 1.50 mm con fattore di sicurezza 0.993 rappresenta una condizione limite ad un tempo di 49 anni;**
- **Per livelli di corrosione superiore a 1.50 e fino a 3.00 mm pari a 77 anni, la struttura non è idonea staticamente a sopportare i carichi di progetto e la riduzione del moltiplicatore di collasso è superiore al 65%;**
