IL CONSOLIDAMENTO E IL RINFORZO DI STRUTTURE ESISTENTI CON SISTEMI CERTIFICATI

Meccanismi di degrado e simulazioni numeriche su strutture esistenti

FRANCESCO OLIVETO
Esperto in analisi numeriche avanzate

DEGRADO DEI MATERIALI E MODELLI PER LO STRUTTURISTA

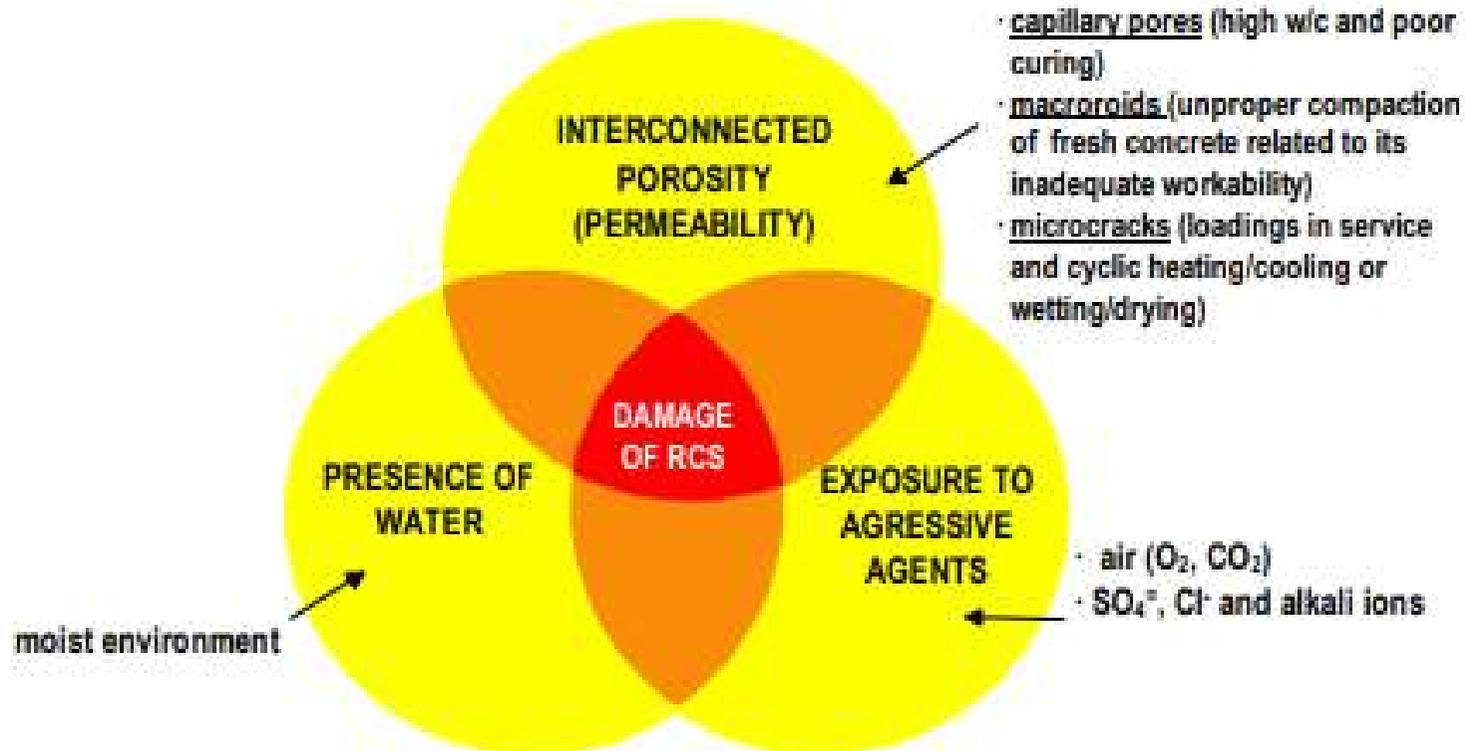
Figure 3. Ternary representation of the damage of RCS.

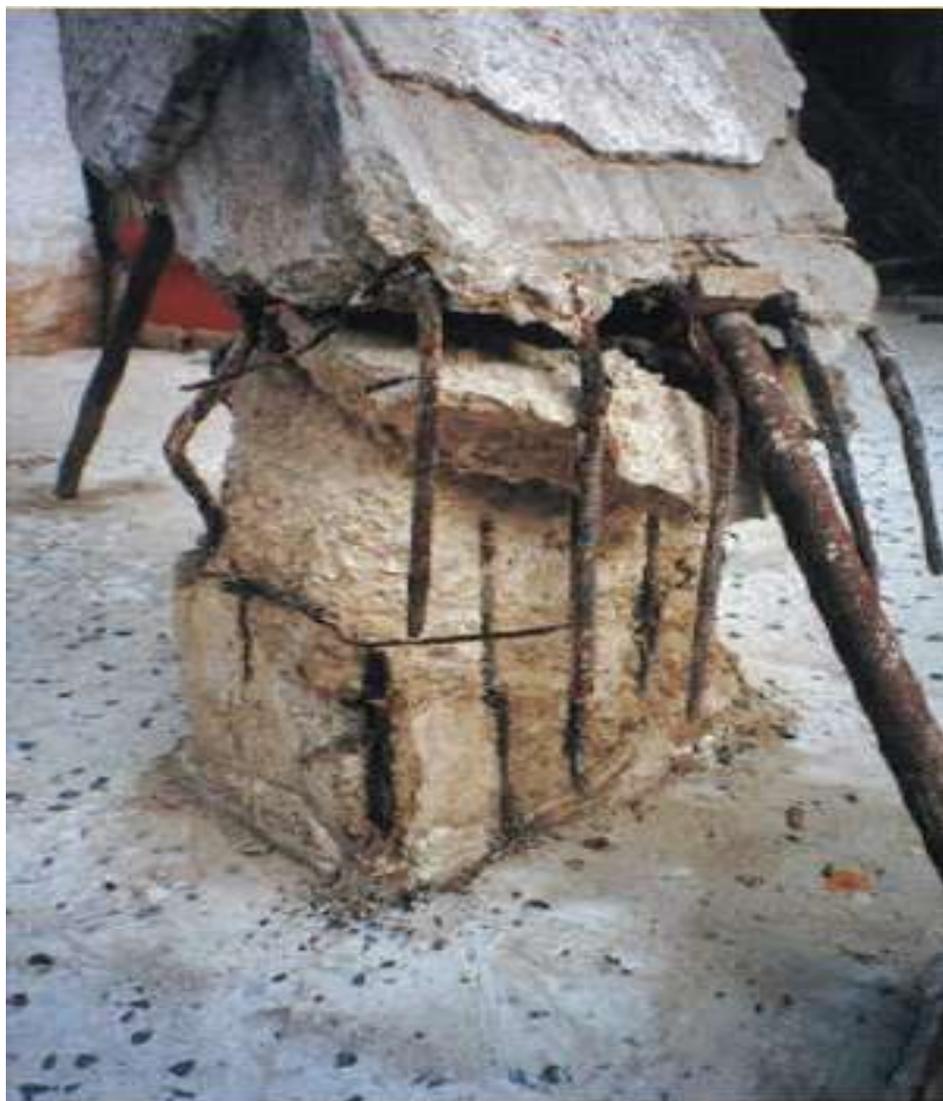
Fig. 1.6 Corrosione delle armature di un pilastro di un edificio di 7 piani crollato a Palermo nel 1999

Ore 19:40, 11 marzo **1999**: crollo di un edificio di 7 piani a Palermo.

- Cedimento di alcuni pilastri dello scantinato;
- Pilastri sottodimensionati;
- Calcestruzzo contaminato da cloruri e con resistenze di 12-16 MPa;
- Profondità di carbonatazione pari a 5 cm su un copriferro medio quasi inesistente;
- Corrosione delle barre di armatura con penetrazione di oltre 1 mm;
- Penetrazione della corrosione di oltre 2 mm per le staffe;
- Spalling del calcestruzzo con riduzione della sezione resistente di circa il 30%.

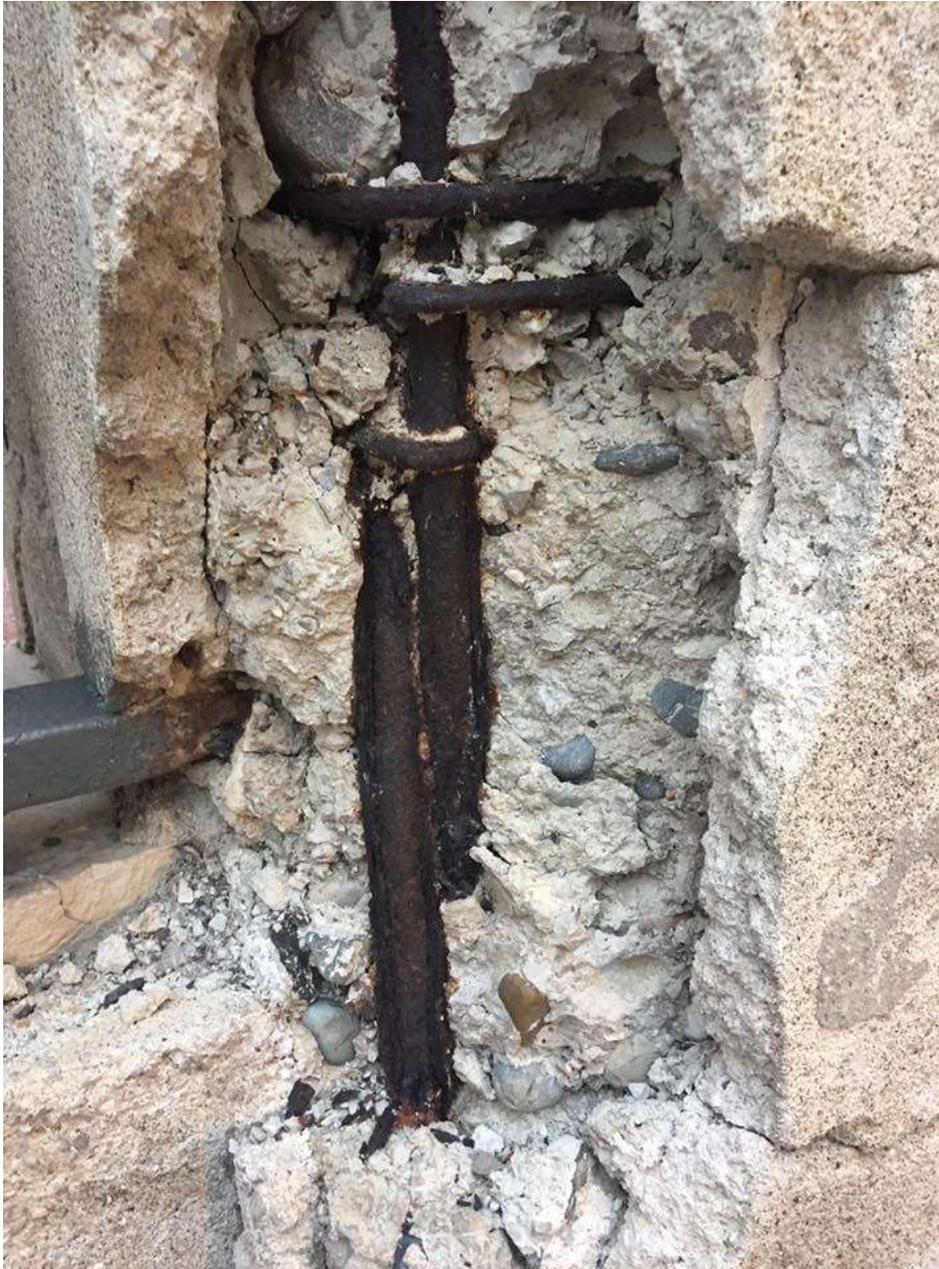
Il danno localizzato nel c.a.

1. Corrosione staffe;
2. Corrosione barre long.
3. Splitting;
4. Spalling;
5. Riduzione aderenza all'interfaccia;
6. Possibile rottura delle staffe;
7. Possibile instabilità delle barre longitudinali;
8. Crisi locale del calcestruzzo a compressione.

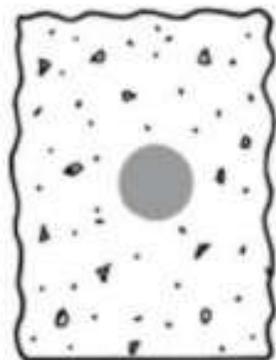
Prima della corrosione

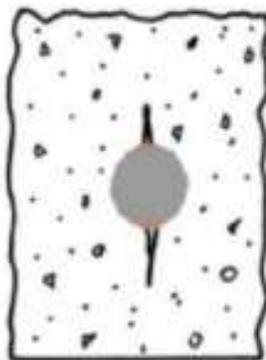
Inizio corrosione

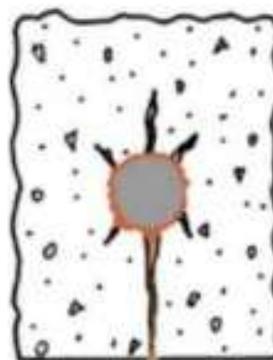
Ulteriore corrosione,
Superfici di rottura,
Formazione macchie

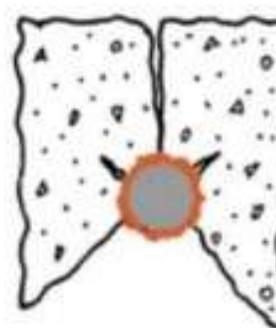
Eventuale Spalling;
Esposizione alla corrosione
della barra

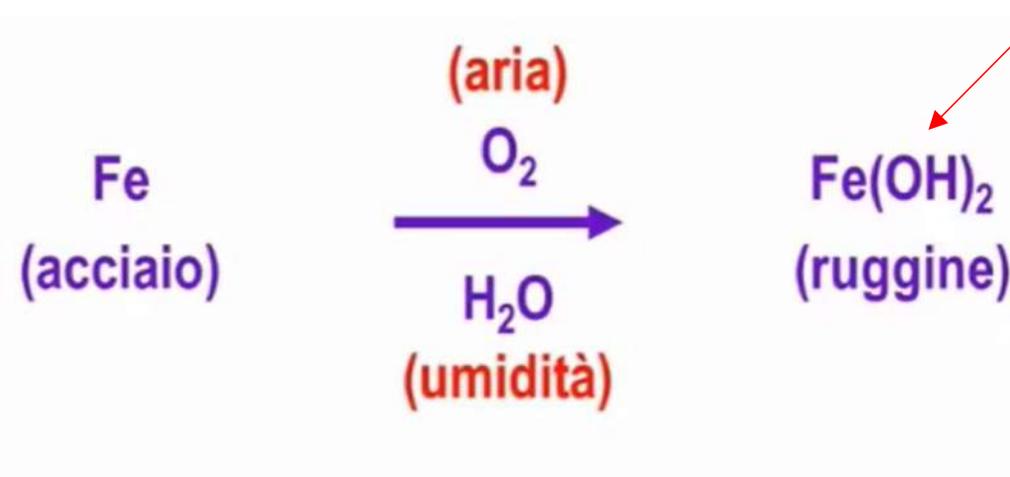
PROCESSO DI CORROSIONE

**Idrossido
ferroso**

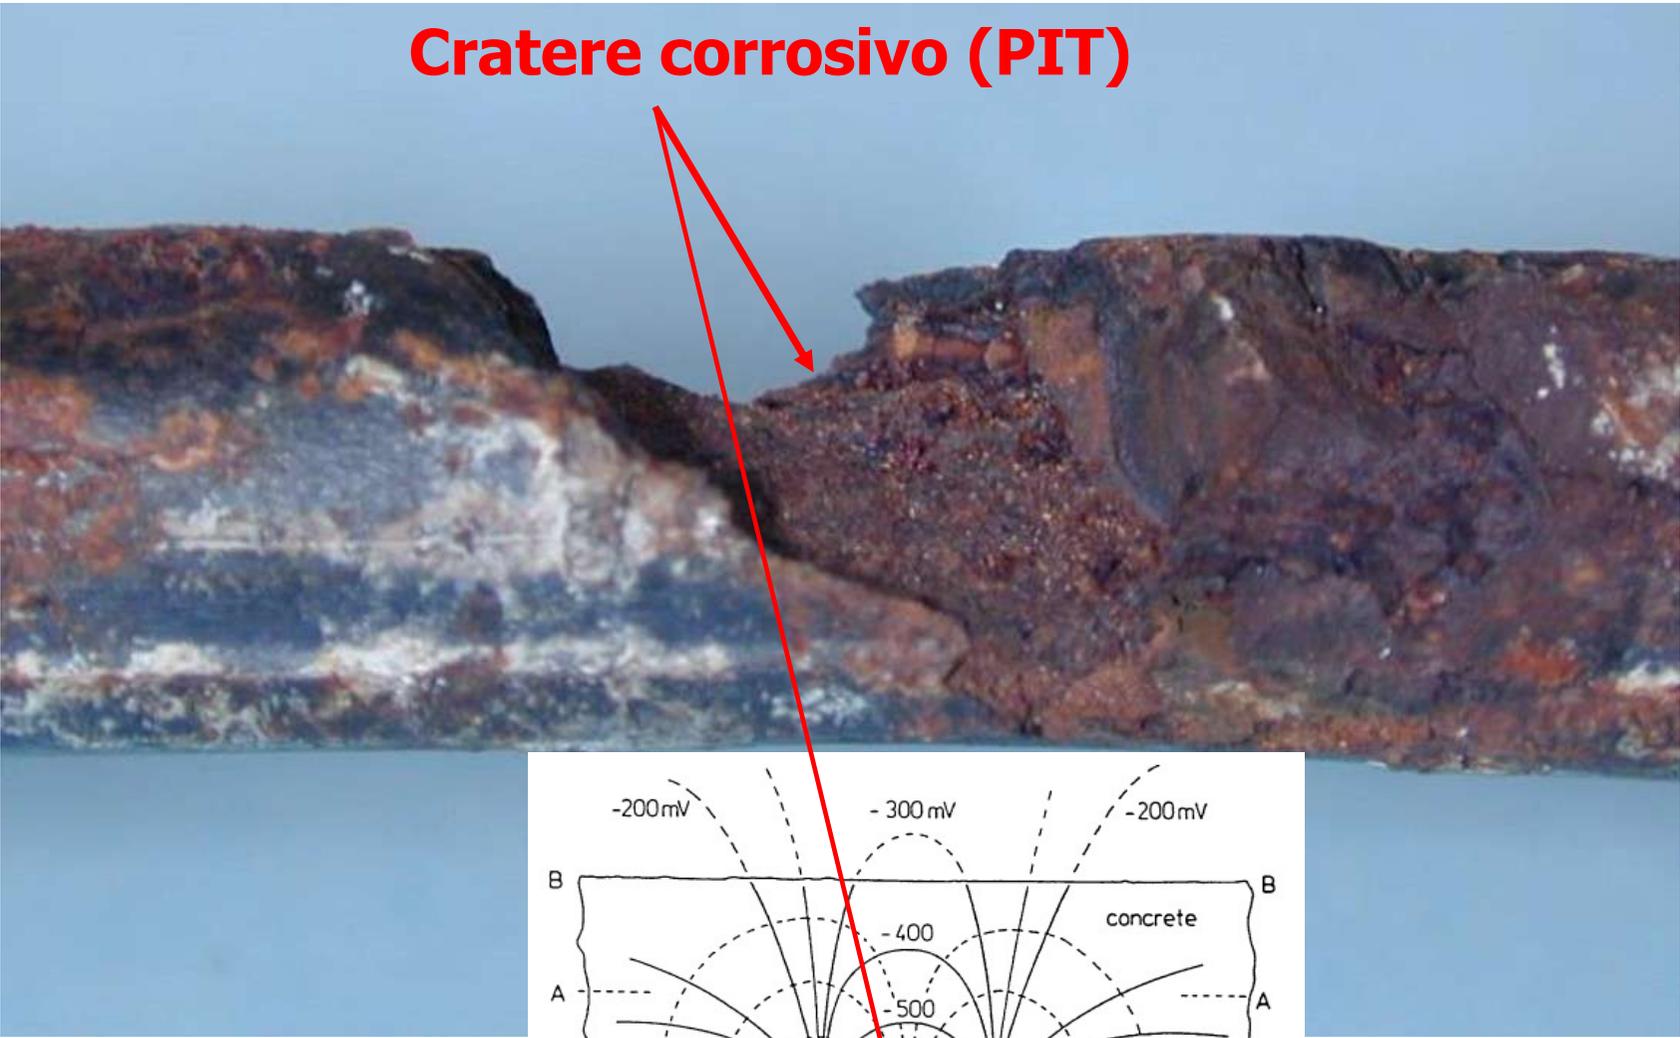
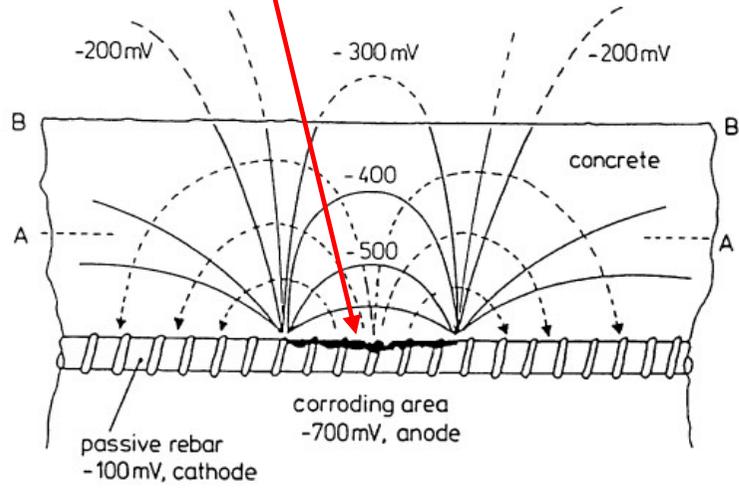
Cratere corrosivo (PIT)

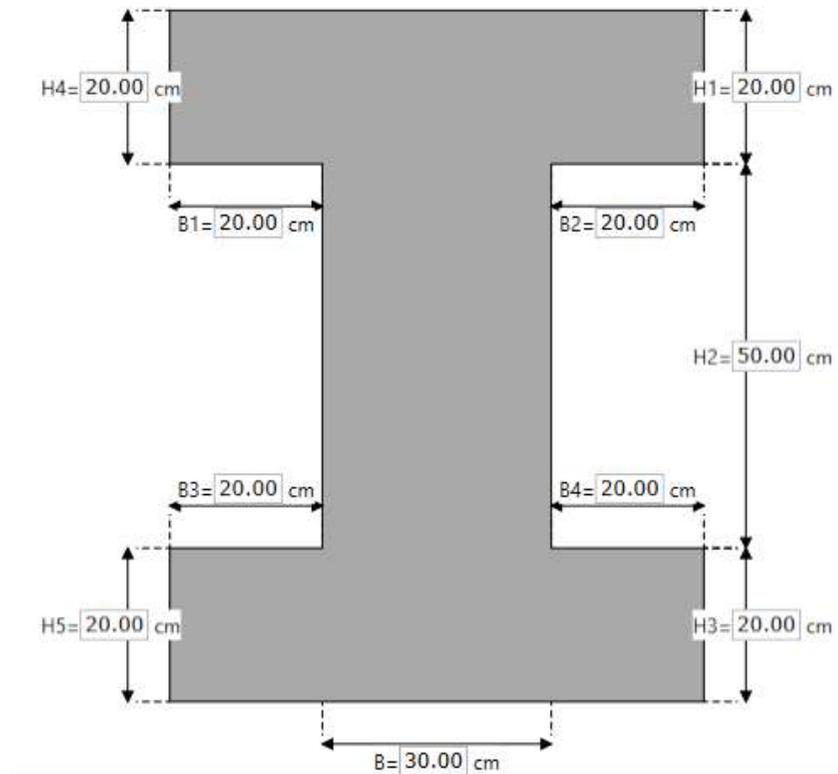
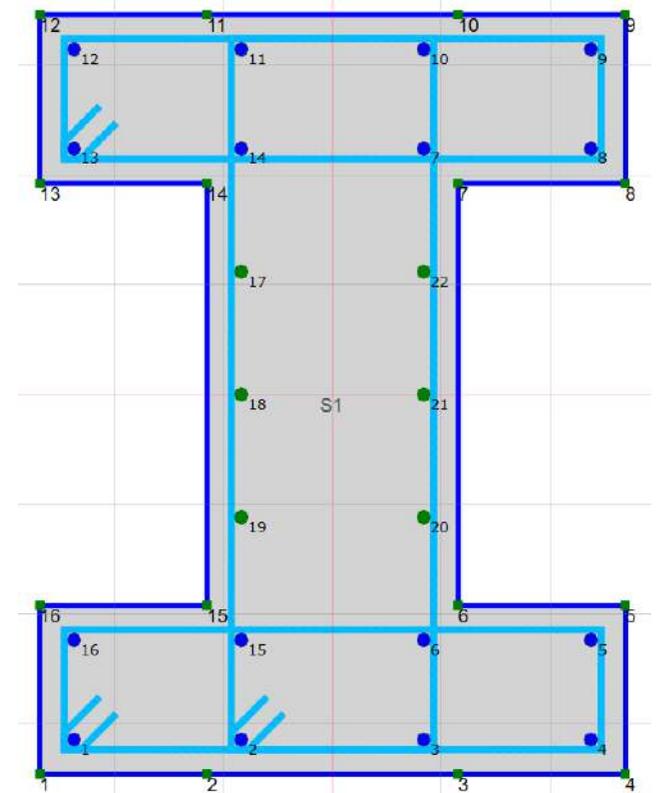
Dati:

- Geometria a doppio T
- $a = 30 \text{ mm}$
- $K = 9 \text{ mm/anni}^{0,5}$
- $I_{\text{corr}} = 3 \text{ mA/m}^2$
- C25/30
- FeB44K (fi 16)
- Staffe fi 8/15"

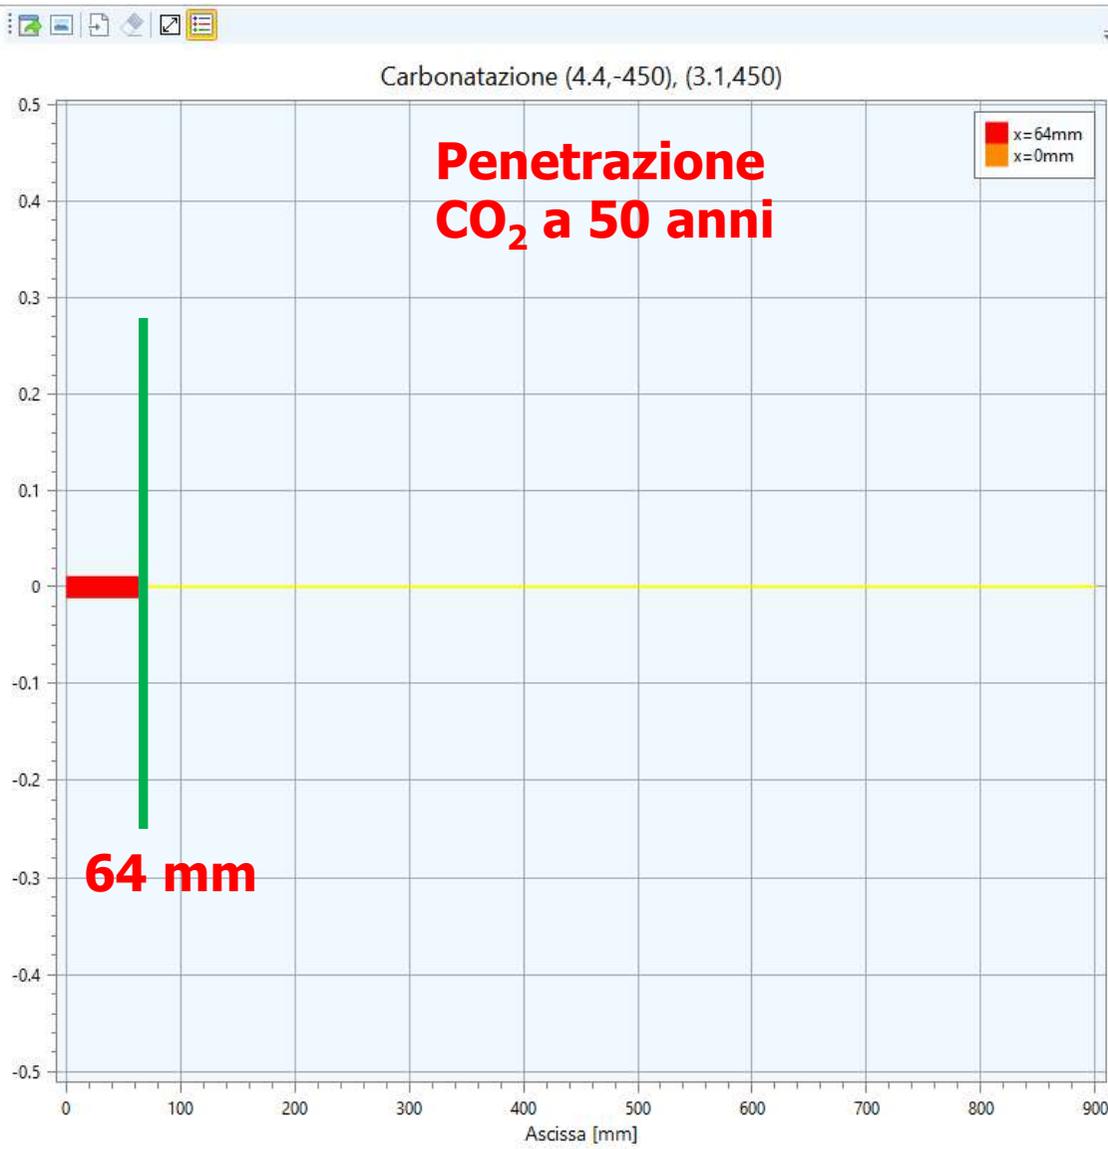
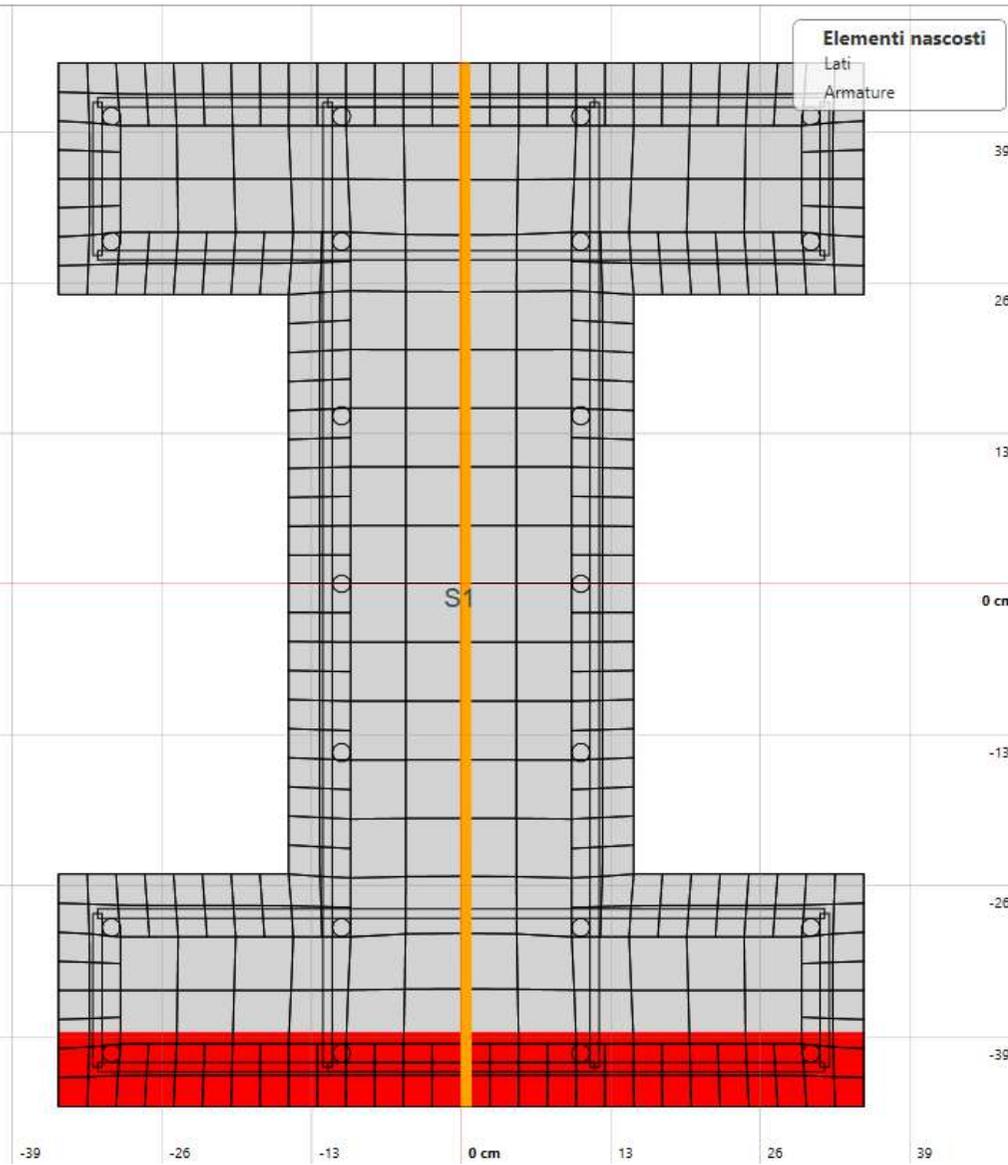
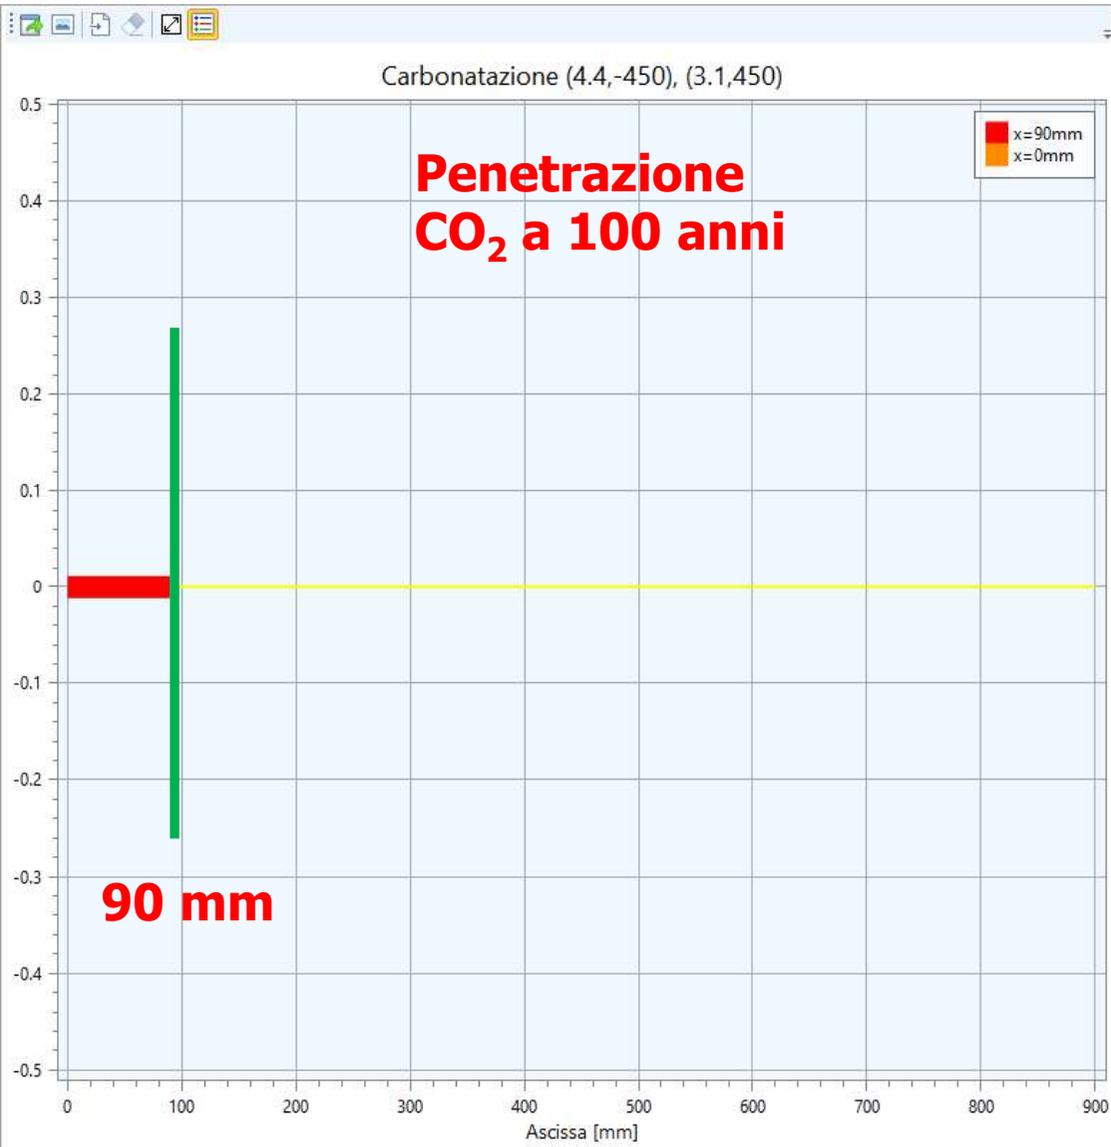
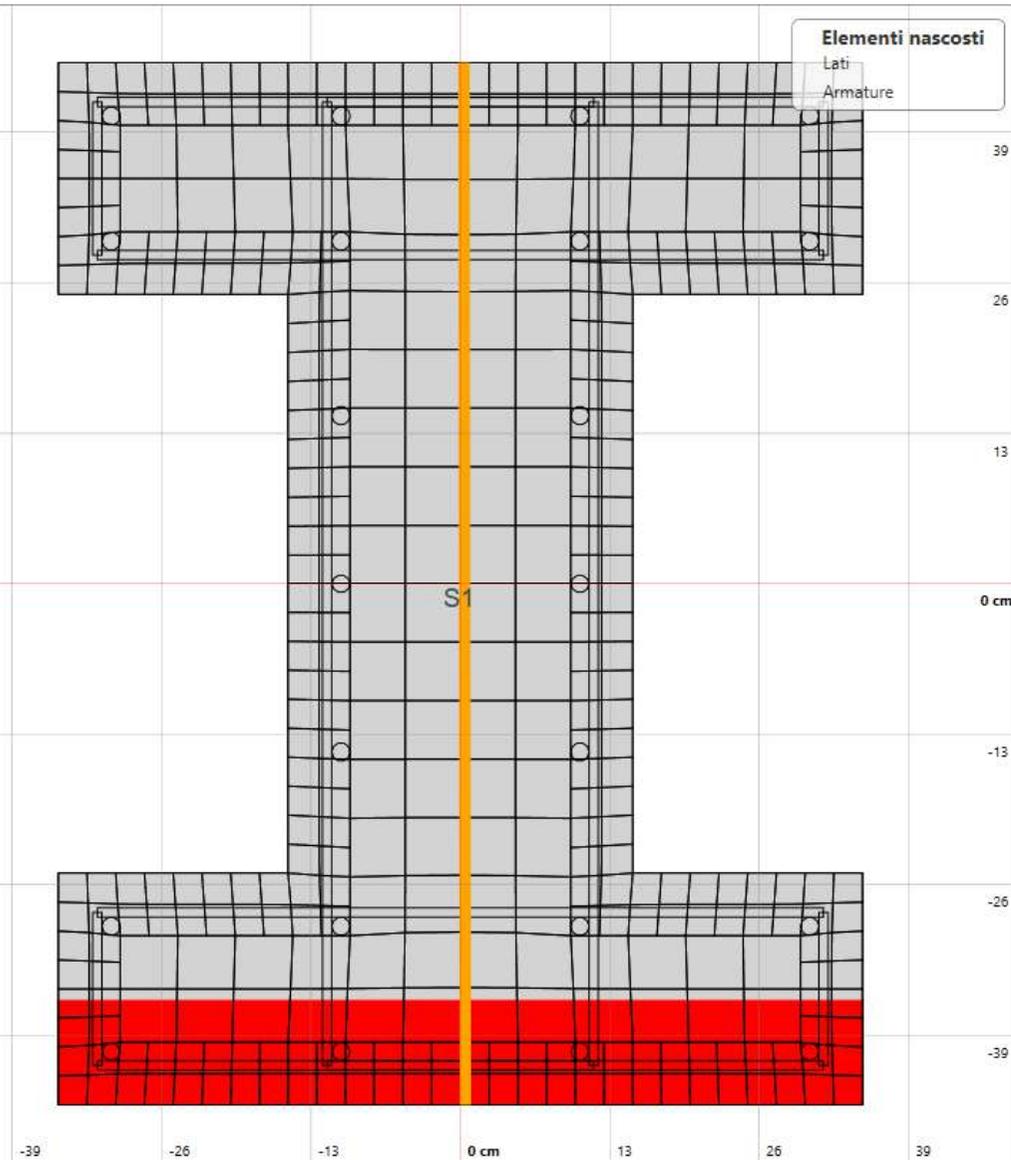
VALORI DA CONSIDERARE NELLA CARBONATAZIONE

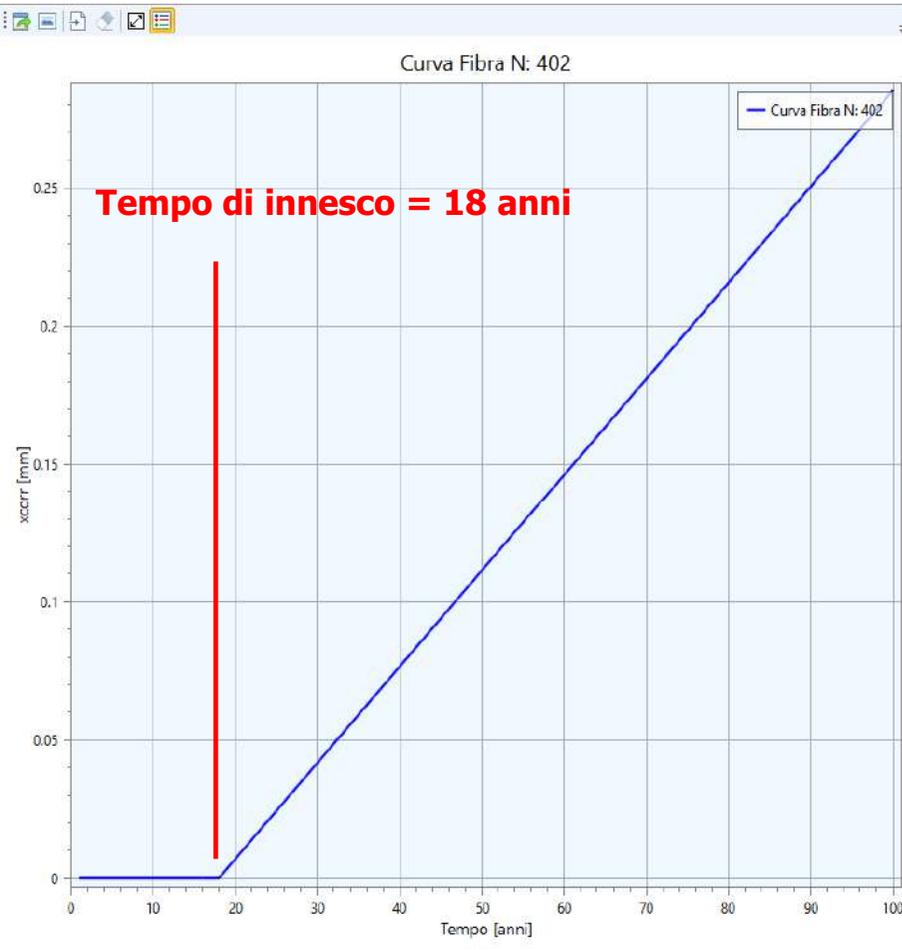
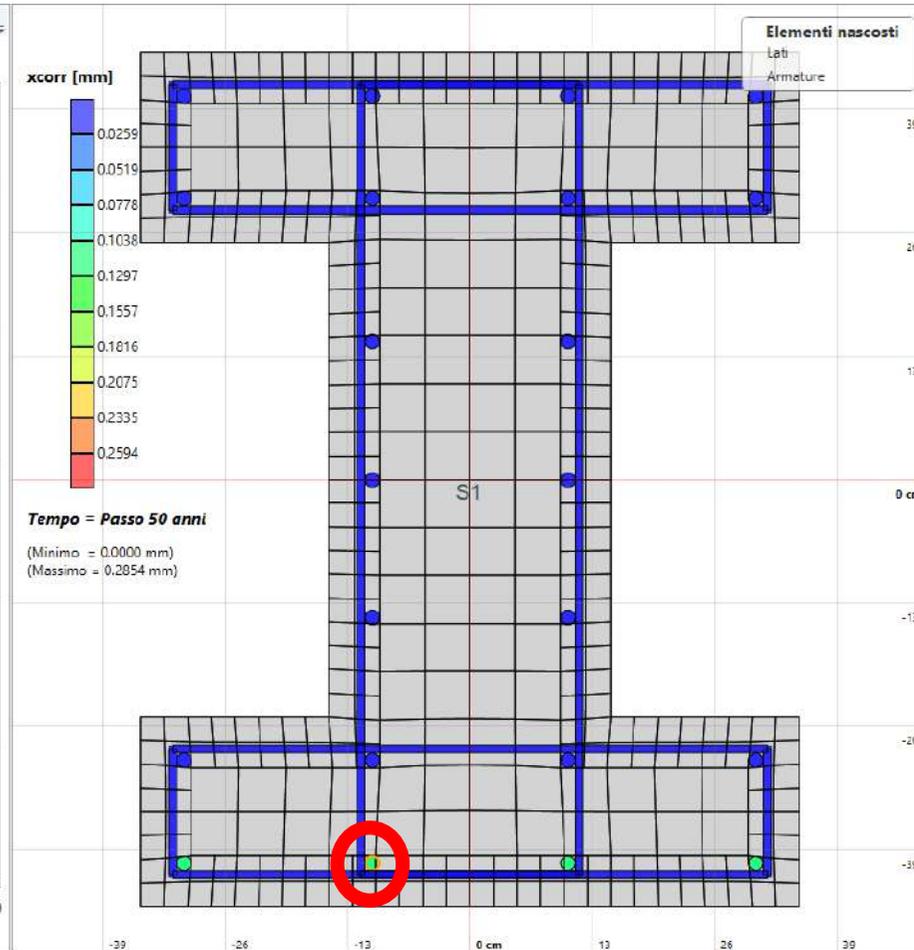
Profondità di penetrazione a 50 anni calcolata con le analisi diffusive

Asta	
Tipologia	I 170x90 (CIs)
Lunghezza [cm]	300.00
Rinforzo	Nessuno
Tipo elemento	Trave
Copriferro [cm]	3.00
Criteri di progetto	Crit_Prog (1)

Diametro	
Dc [mm]	16.00
xcorr [mm]	0.11
δ [%]	0.70
D [mm]	15.78

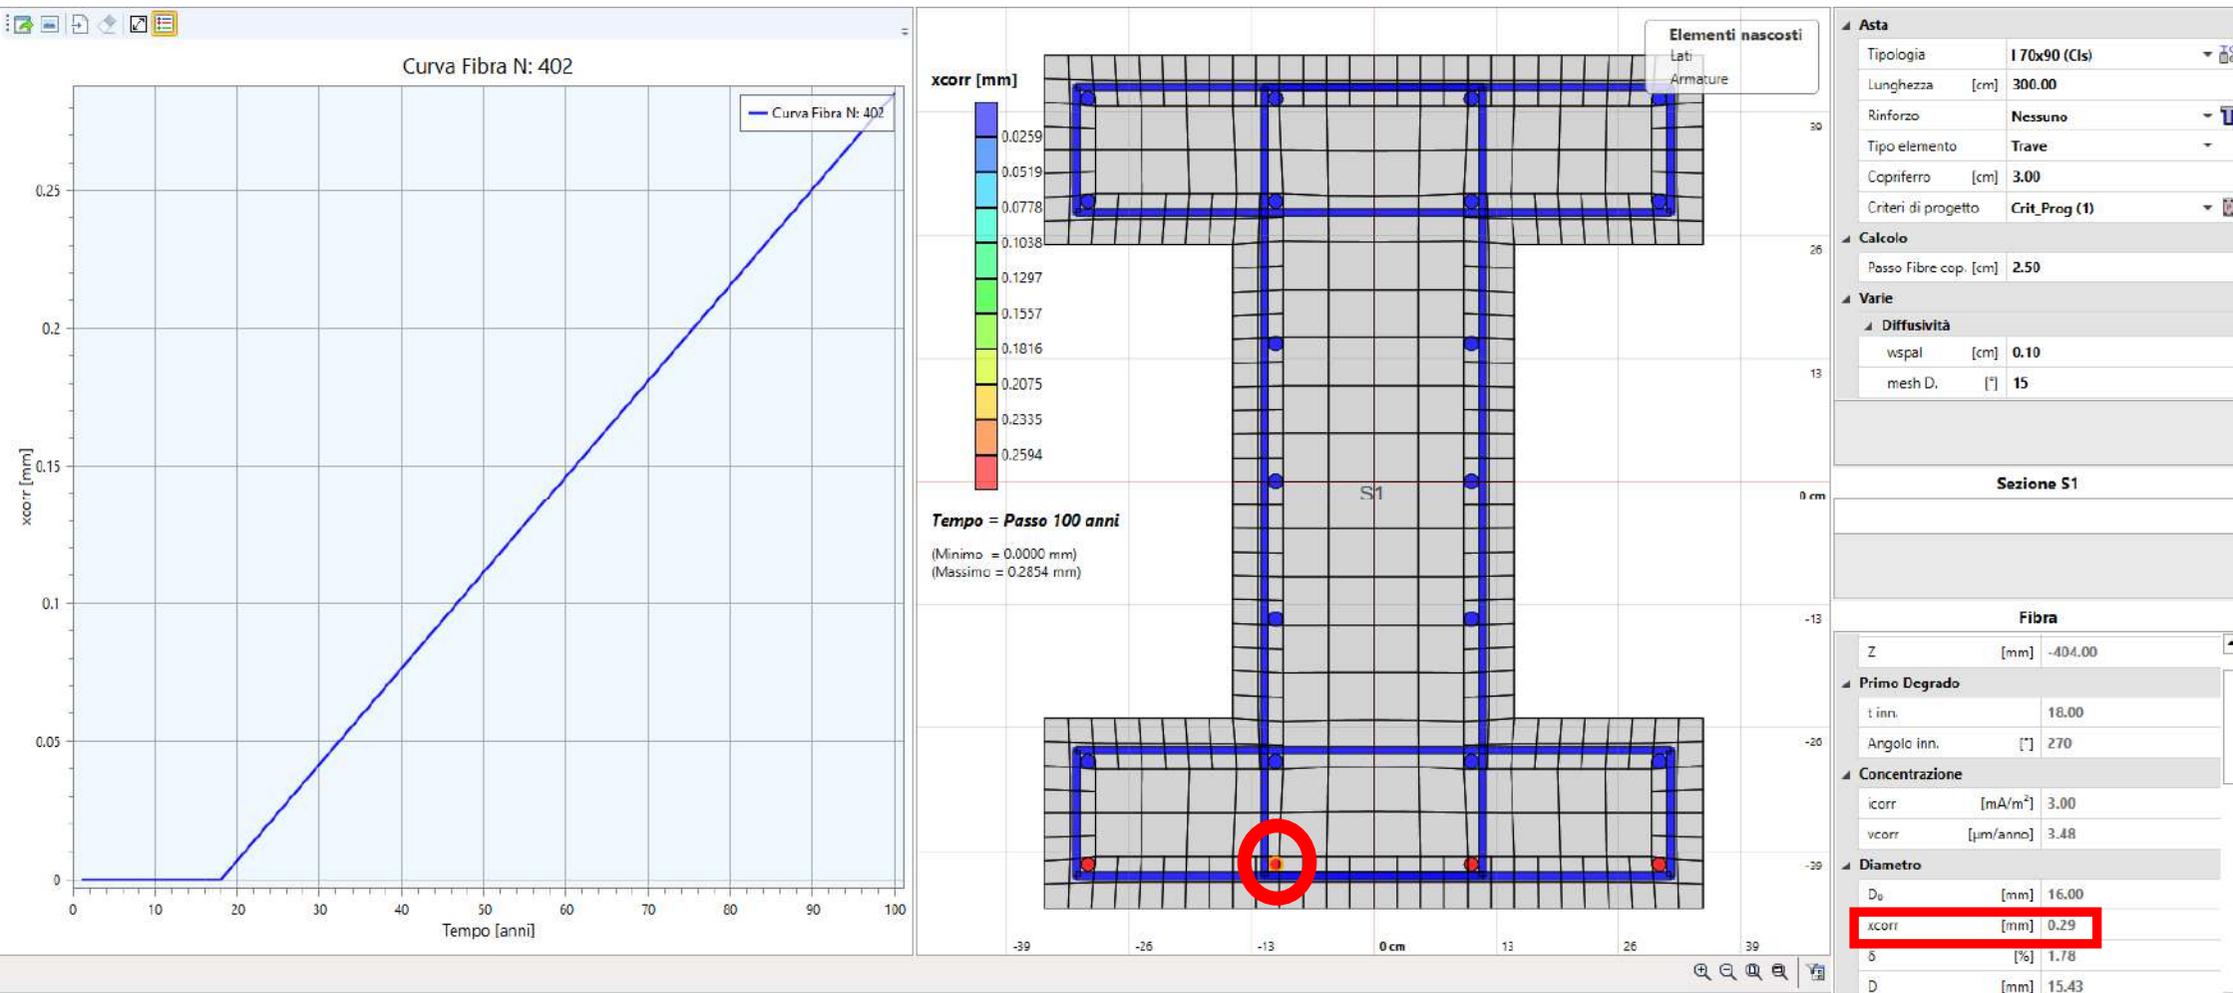
Profondità di penetrazione a 100 anni calcolata con le analisi diffusive

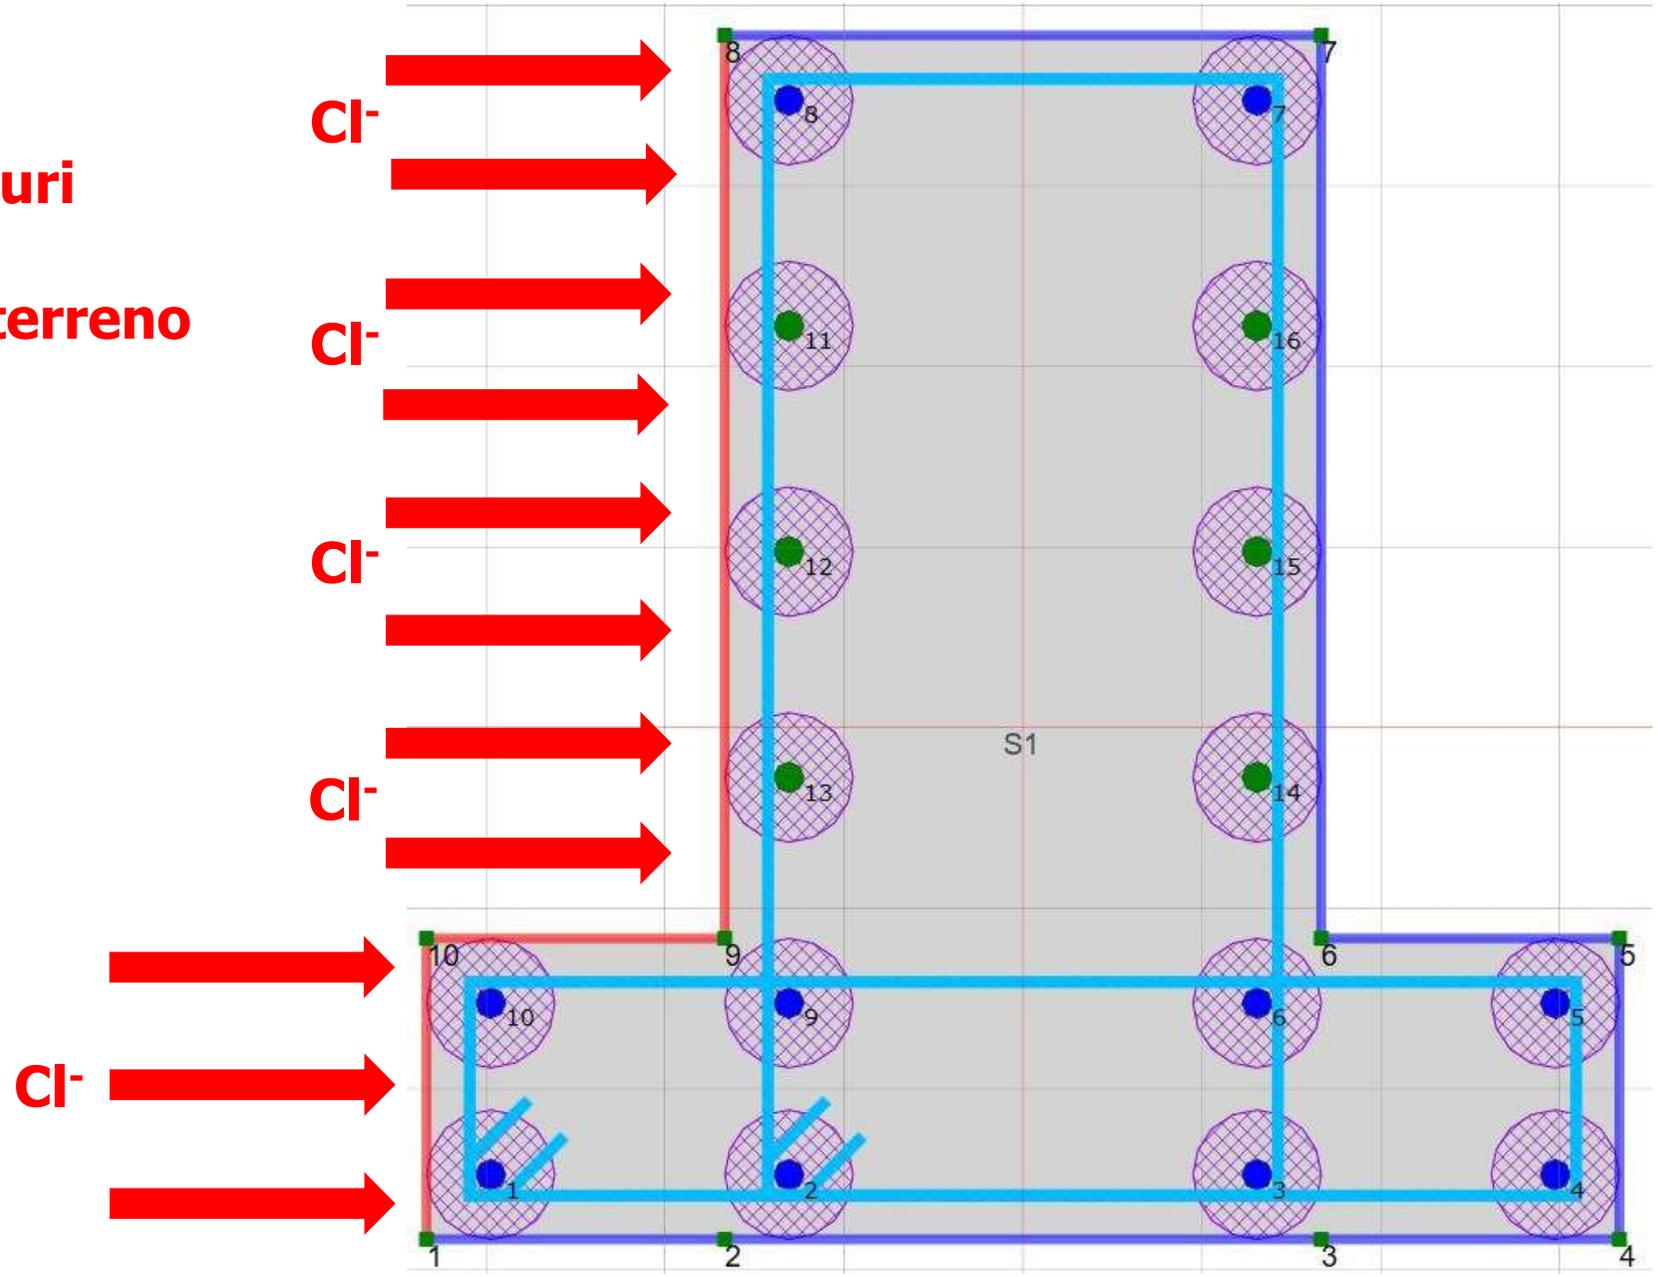
**Azione dei cloruri
in una trave di
fondazione in terreno
contaminato.**

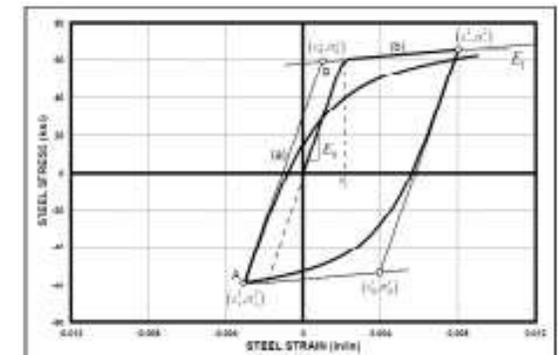
Il legame costitutivo di Pinto-Menegotto.

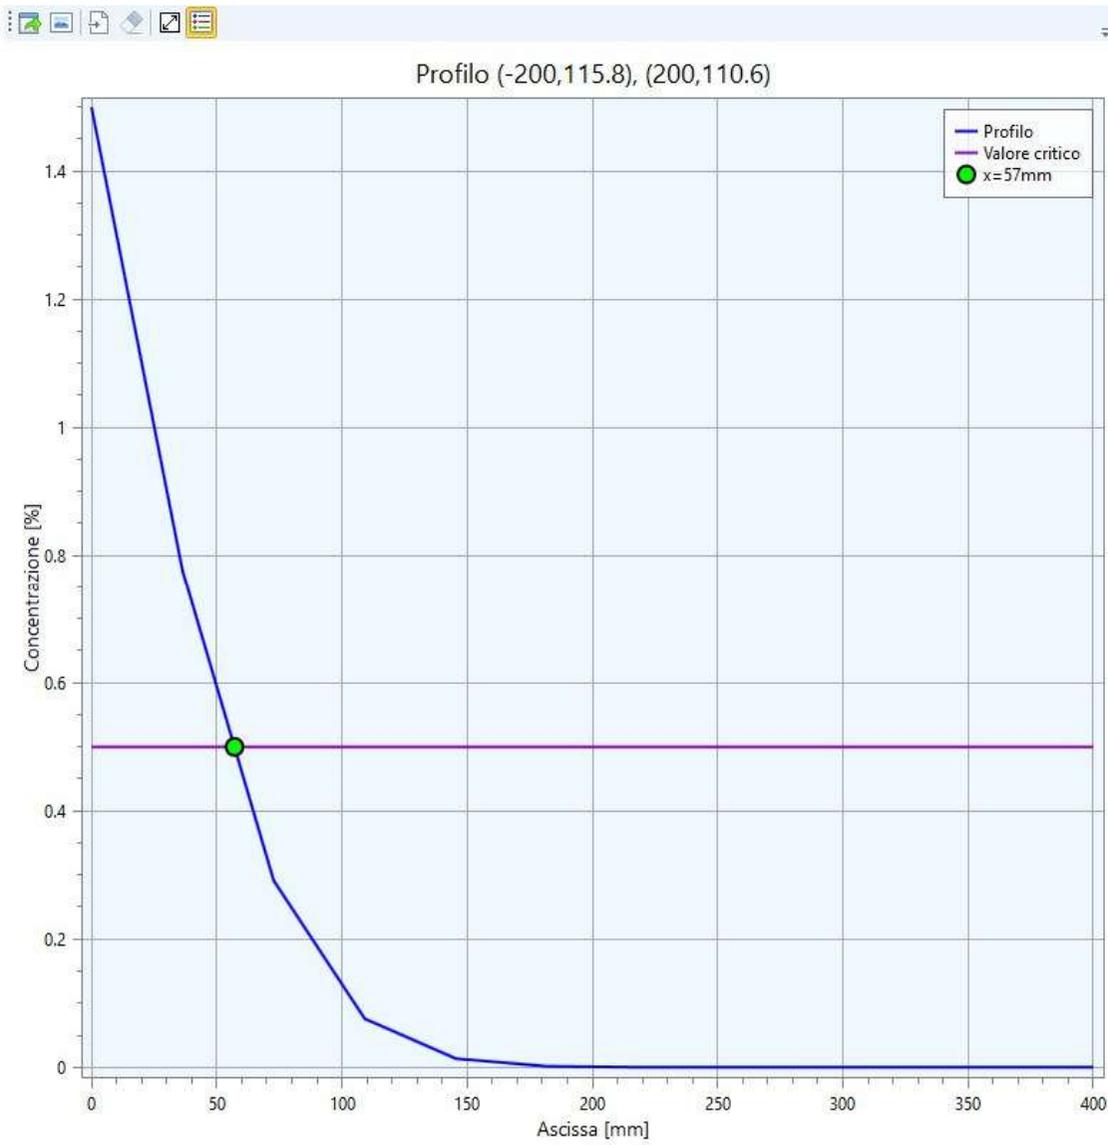
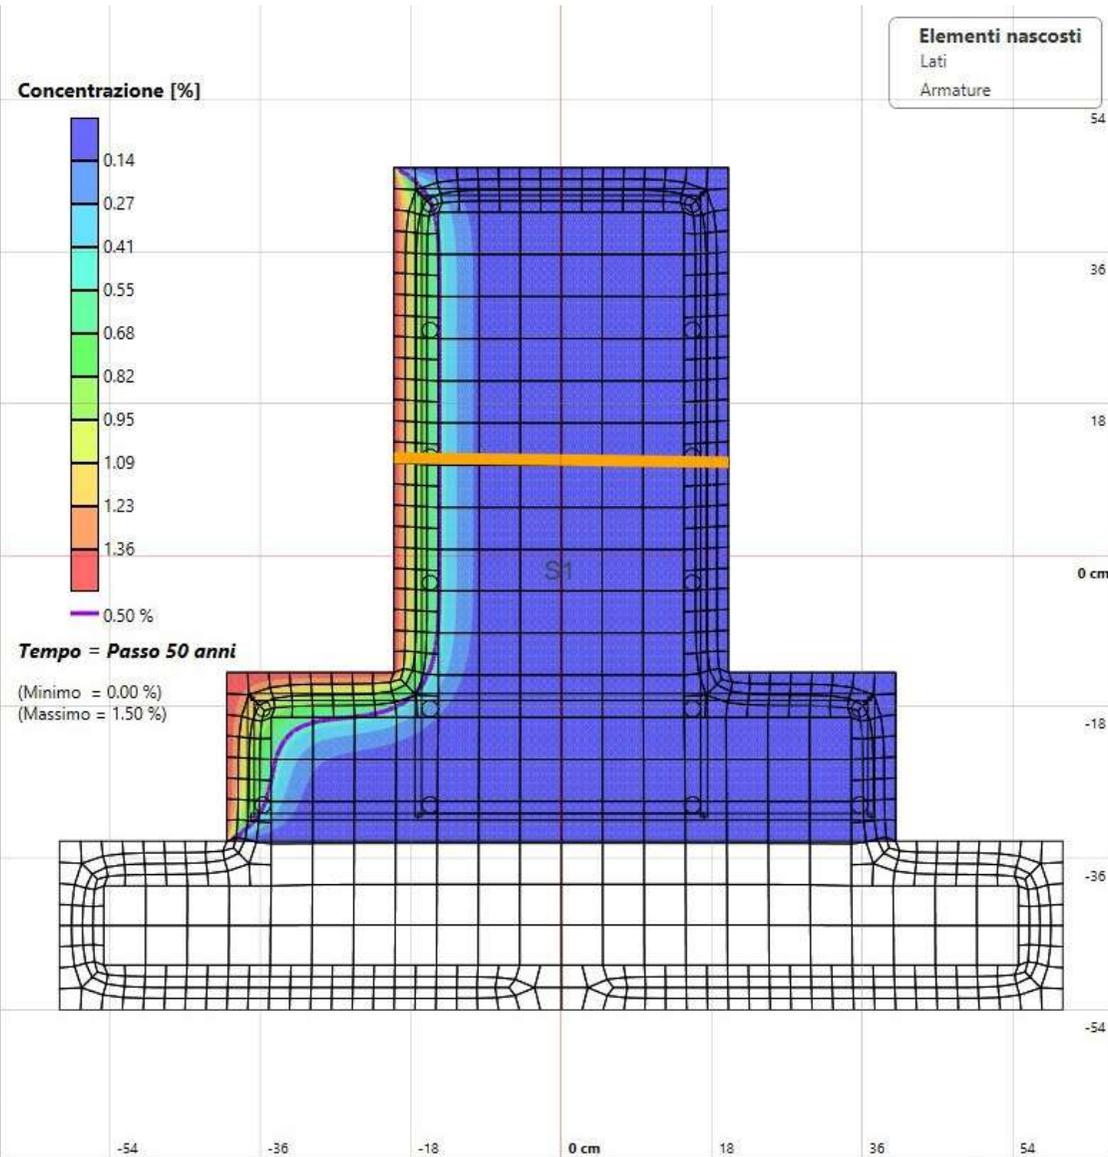
Profilo di penetrazione dei cloruri a 50 anni
