IL CONSOLIDAMENTO E IL RINFORZO DI STRUTTURE ESISTENTI CON SISTEMI CERTIFICATI

Meccanismi di degrado e simulazioni numeriche su strutture esistenti

FRANCESCO OLIVETO
Esperto in analisi numeriche avanzate

DEGRADO DEI MATERIALI E MODELLI PER LO STRUTTURISTA

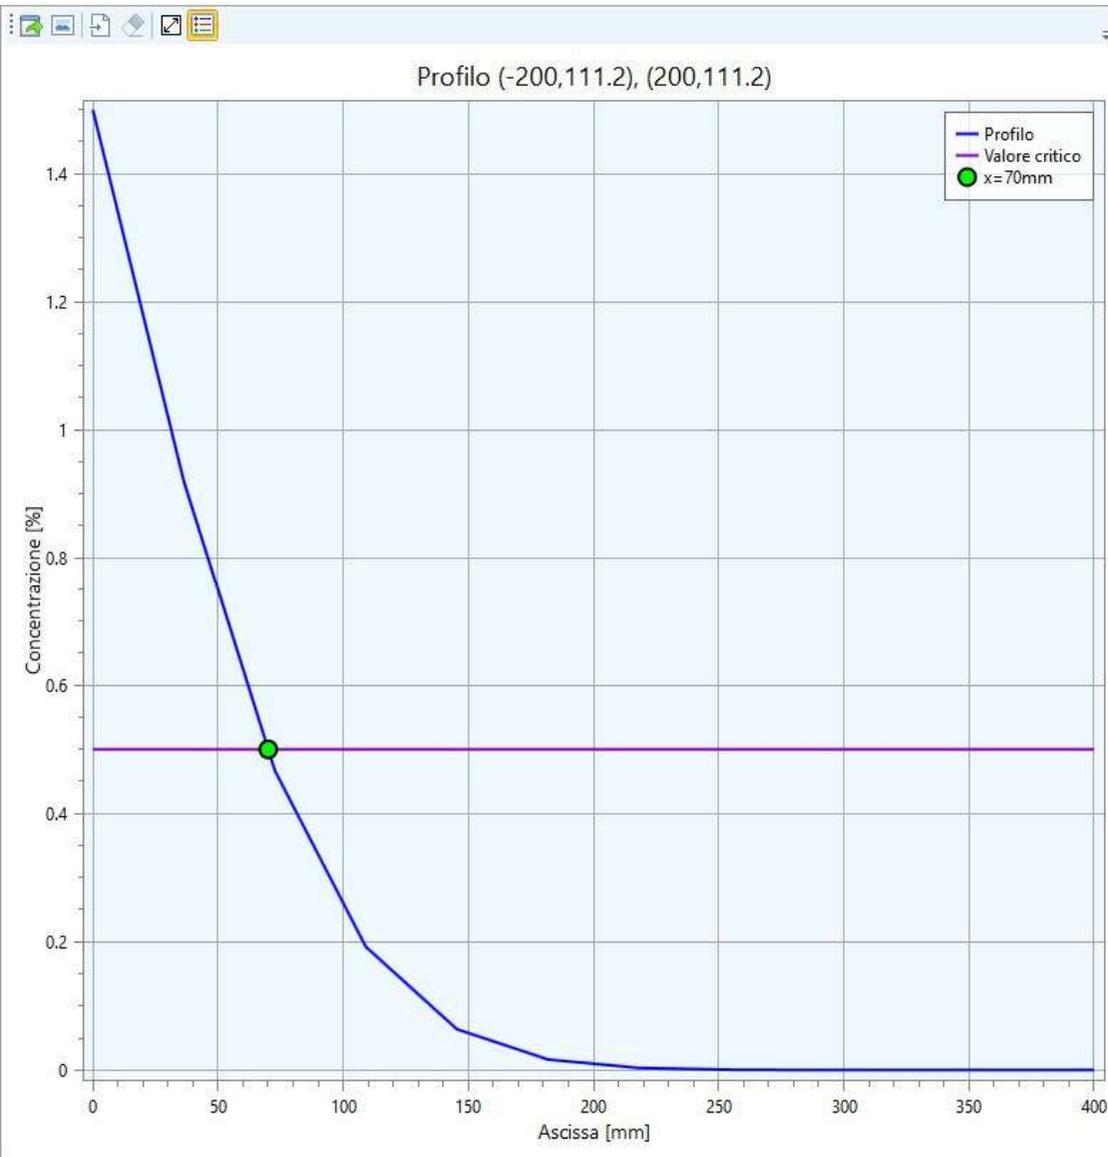
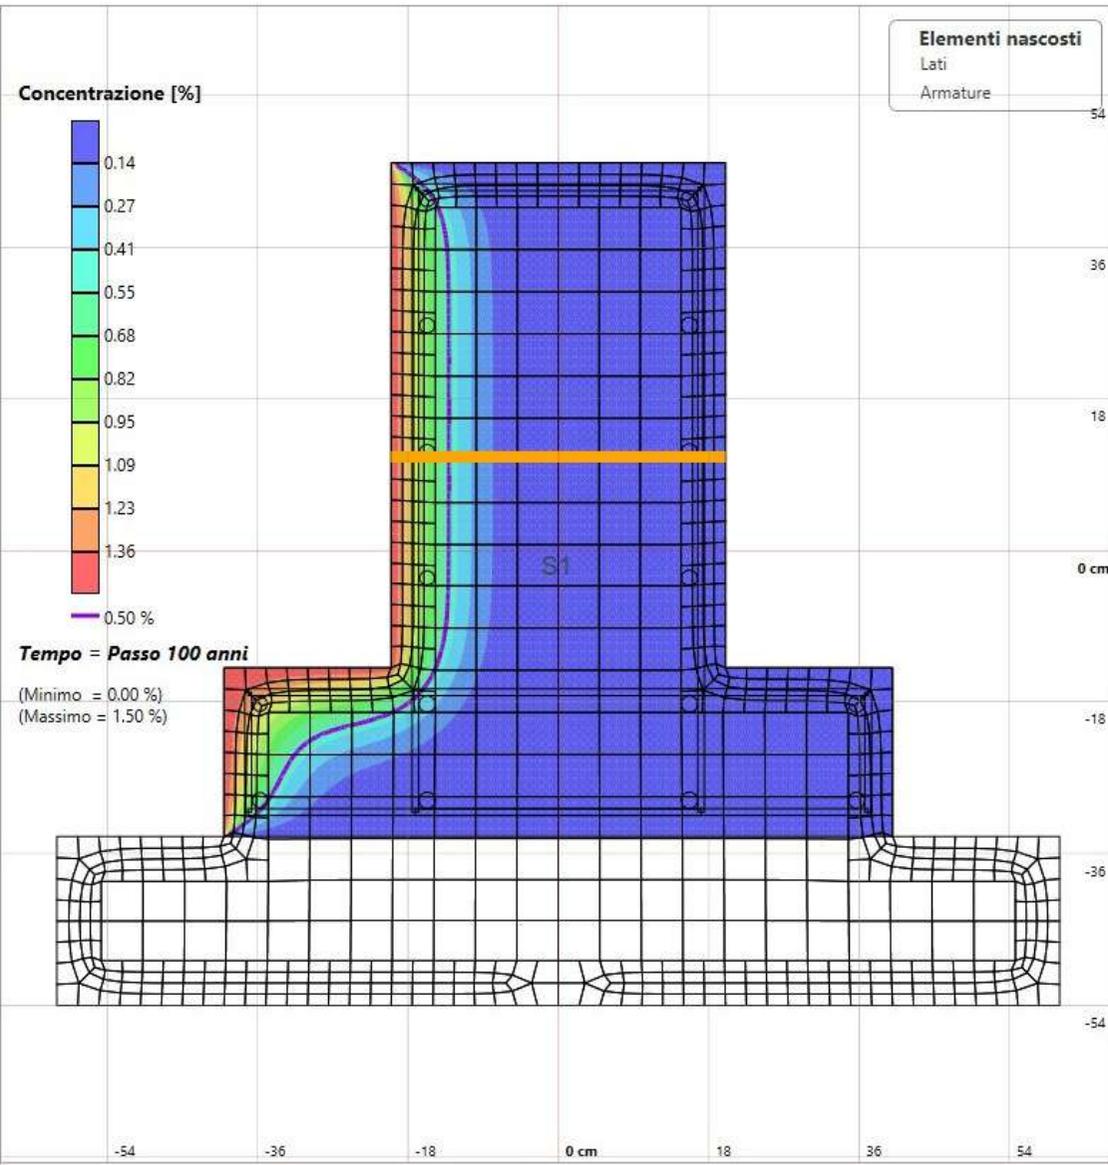
Profilo di penetrazione dei cloruri a 100 anni

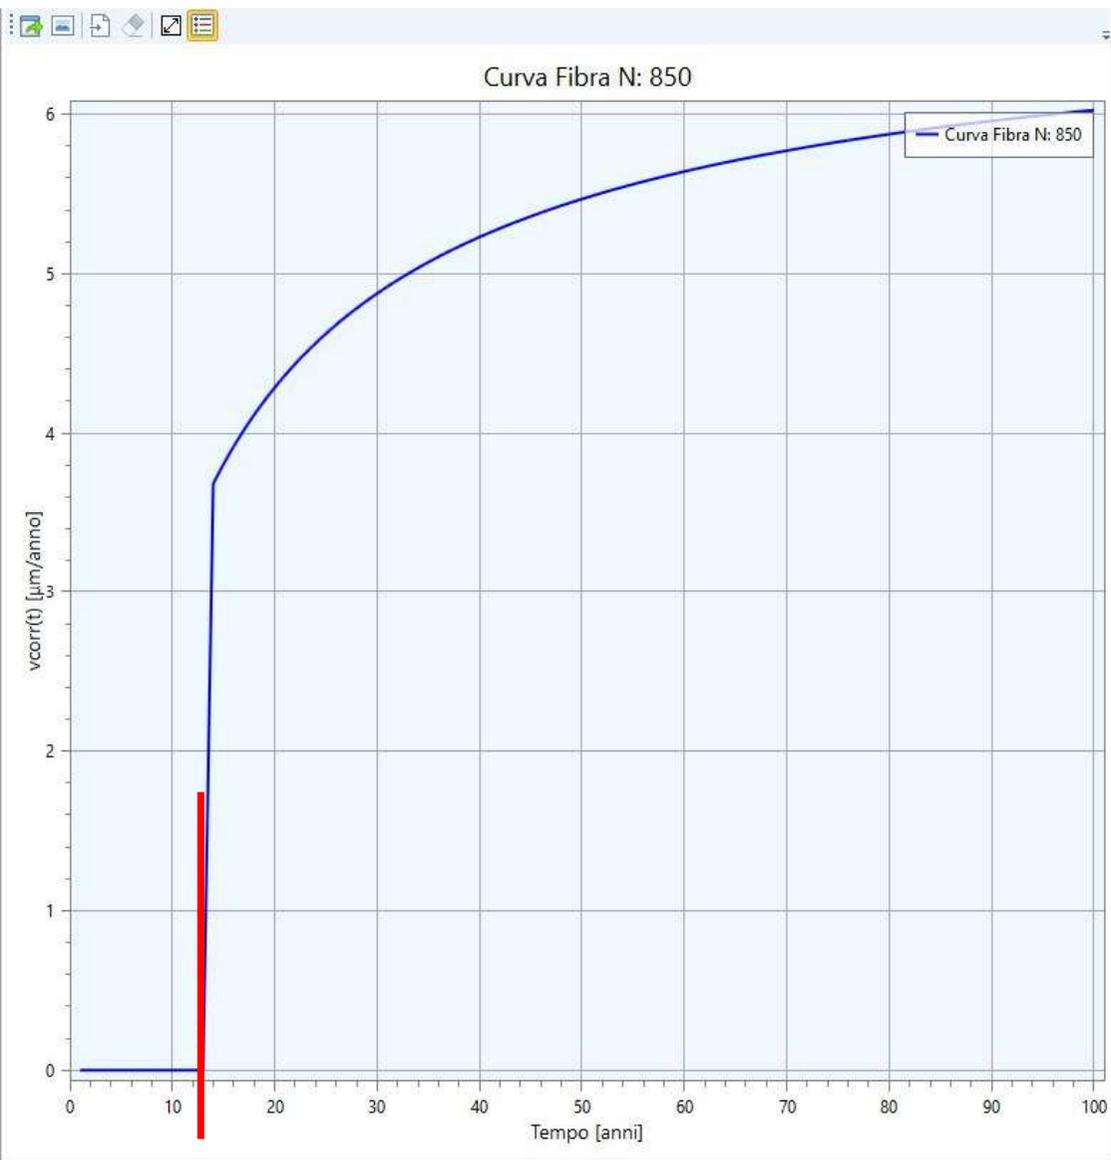
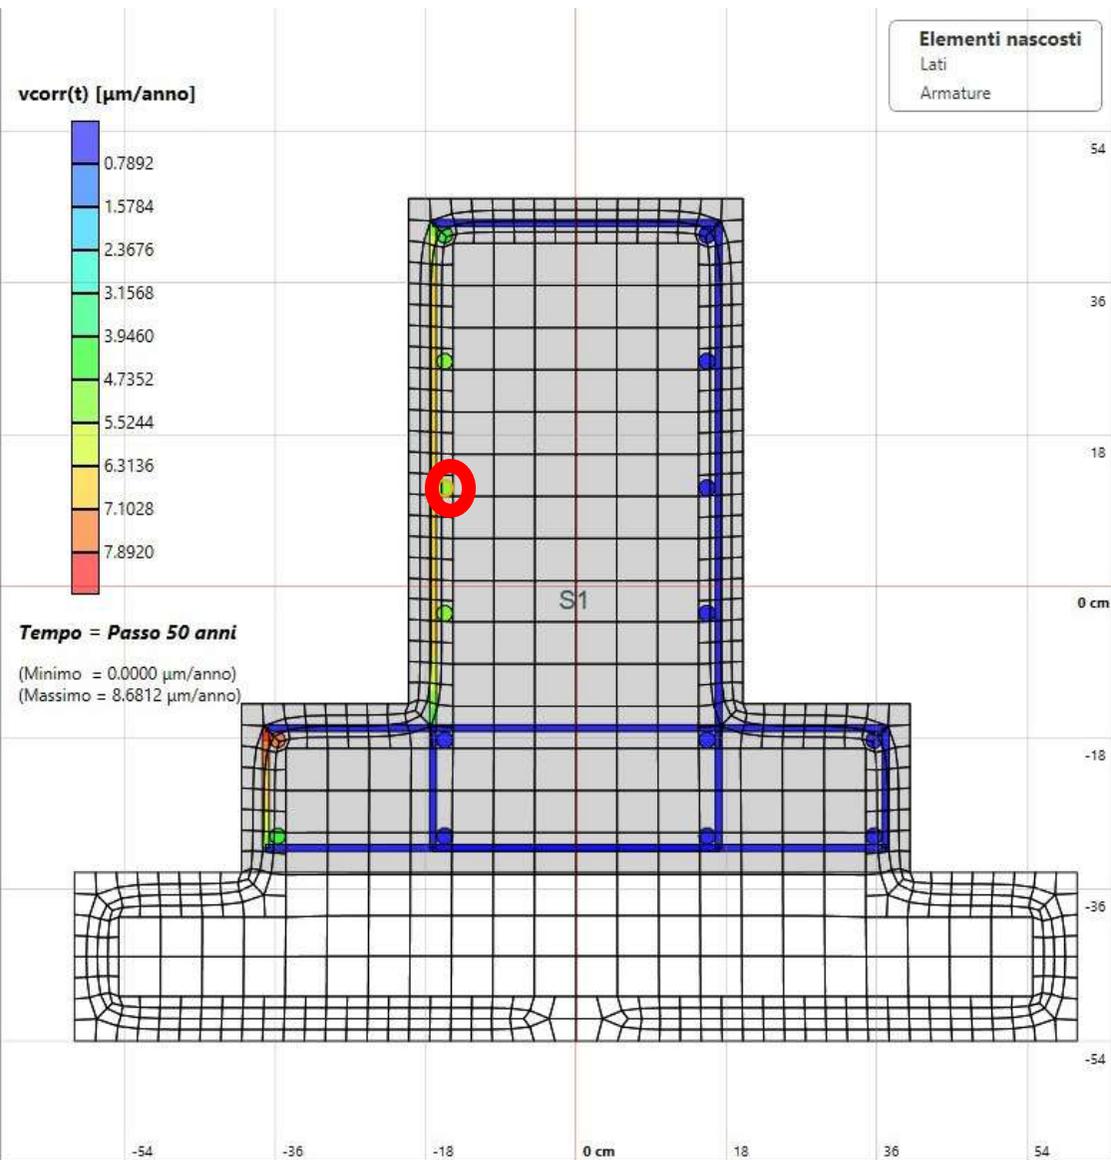
**Velocità di penetrazione dei
cloruri.**

**Tempo di innesco = 13 anni
(ferri di parete)**

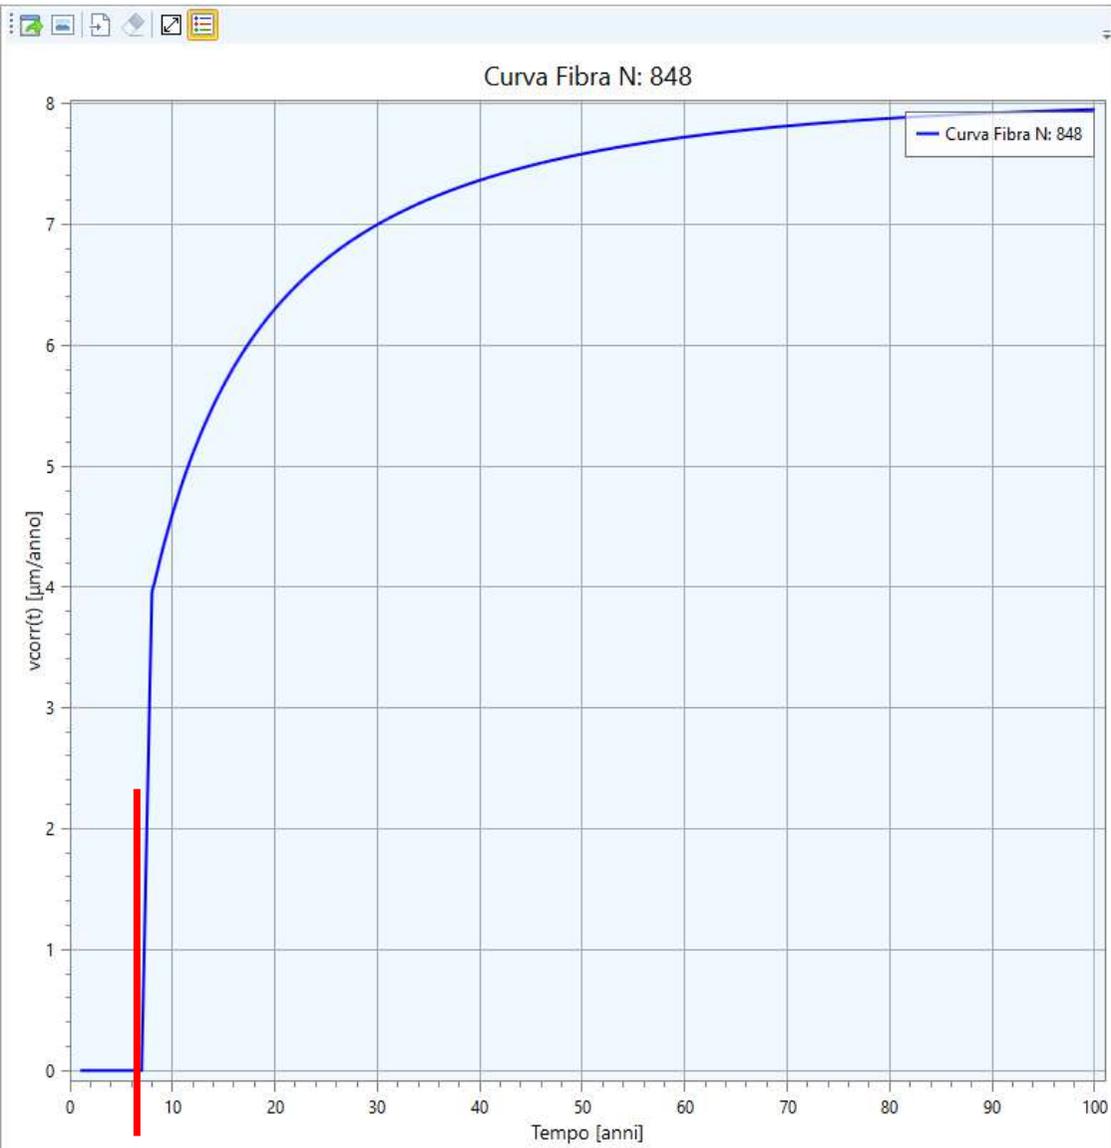
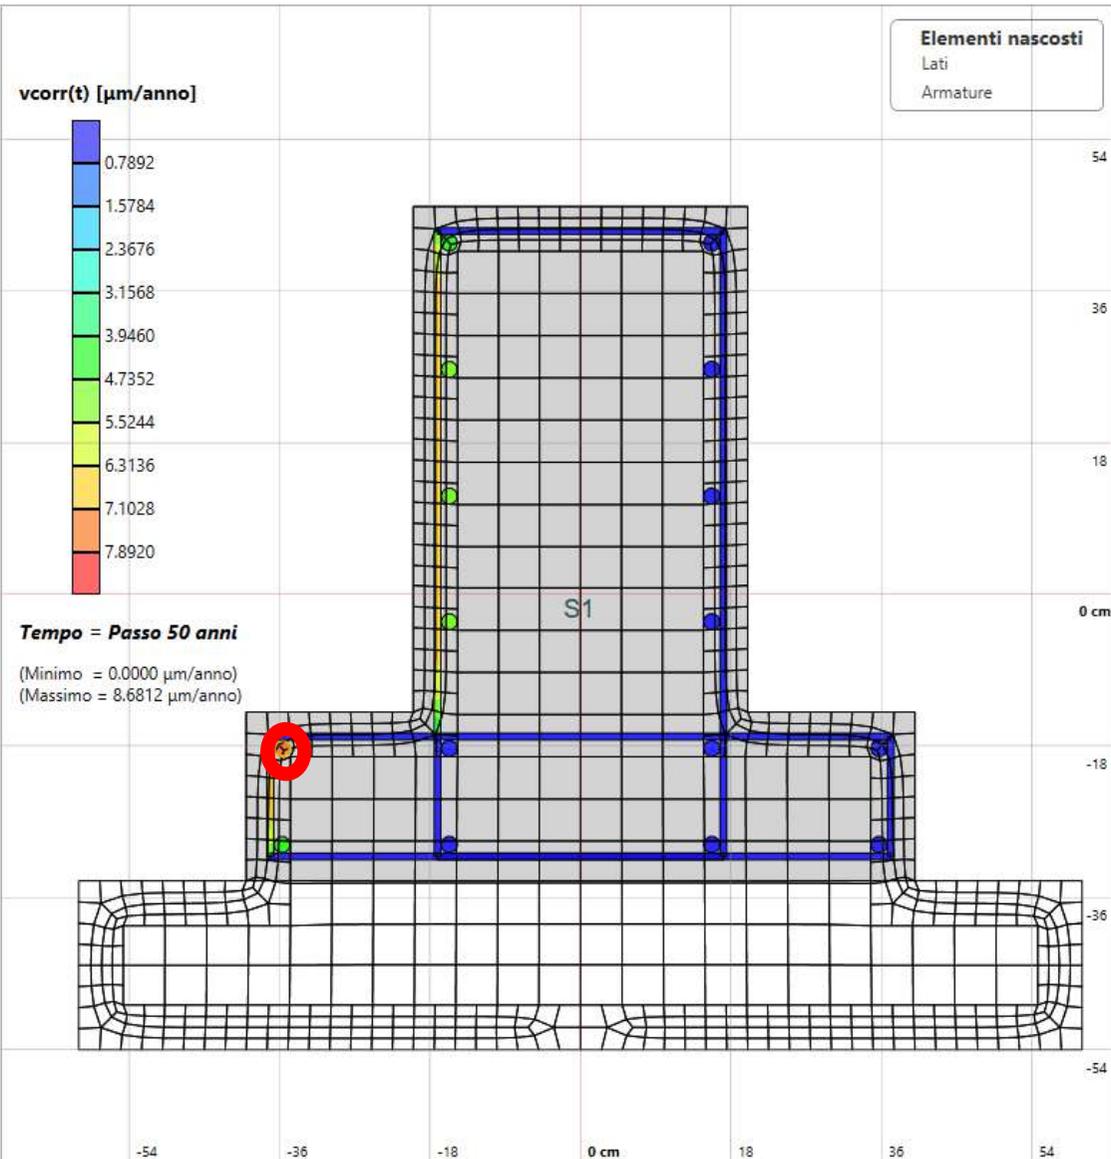
**Velocità di penetrazione dei
cloruri.**

**Tempo di innesco = 7 anni
(ferro di spigolo)**

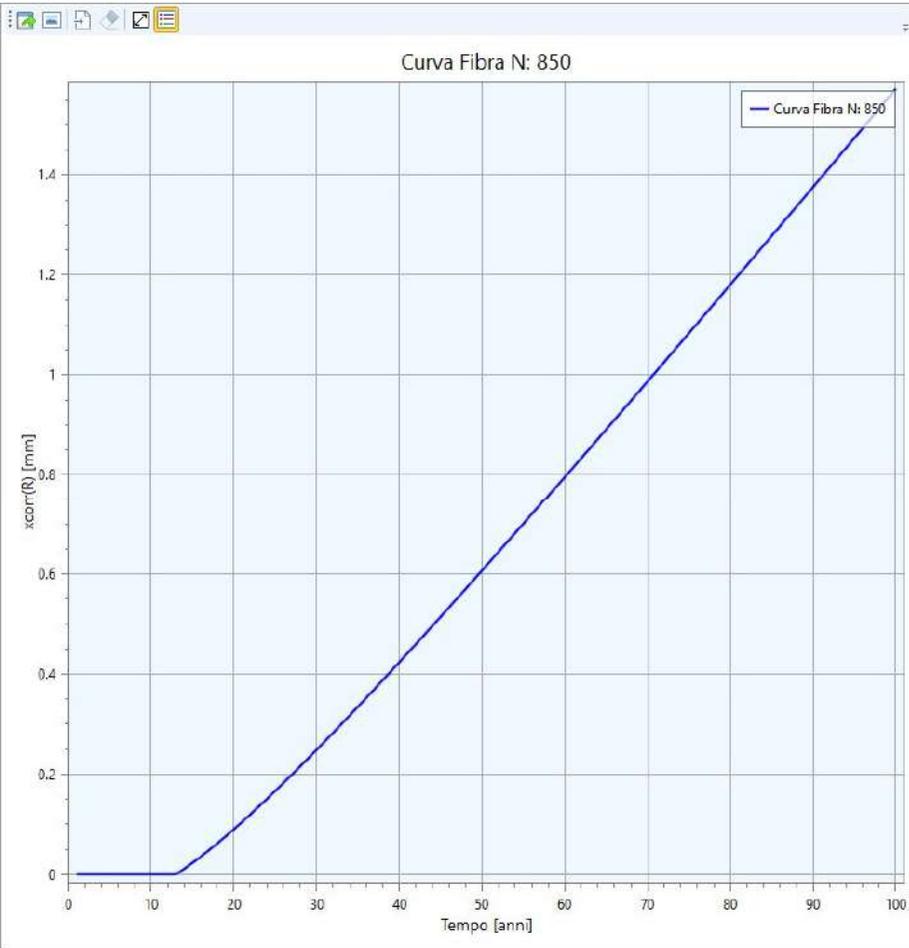
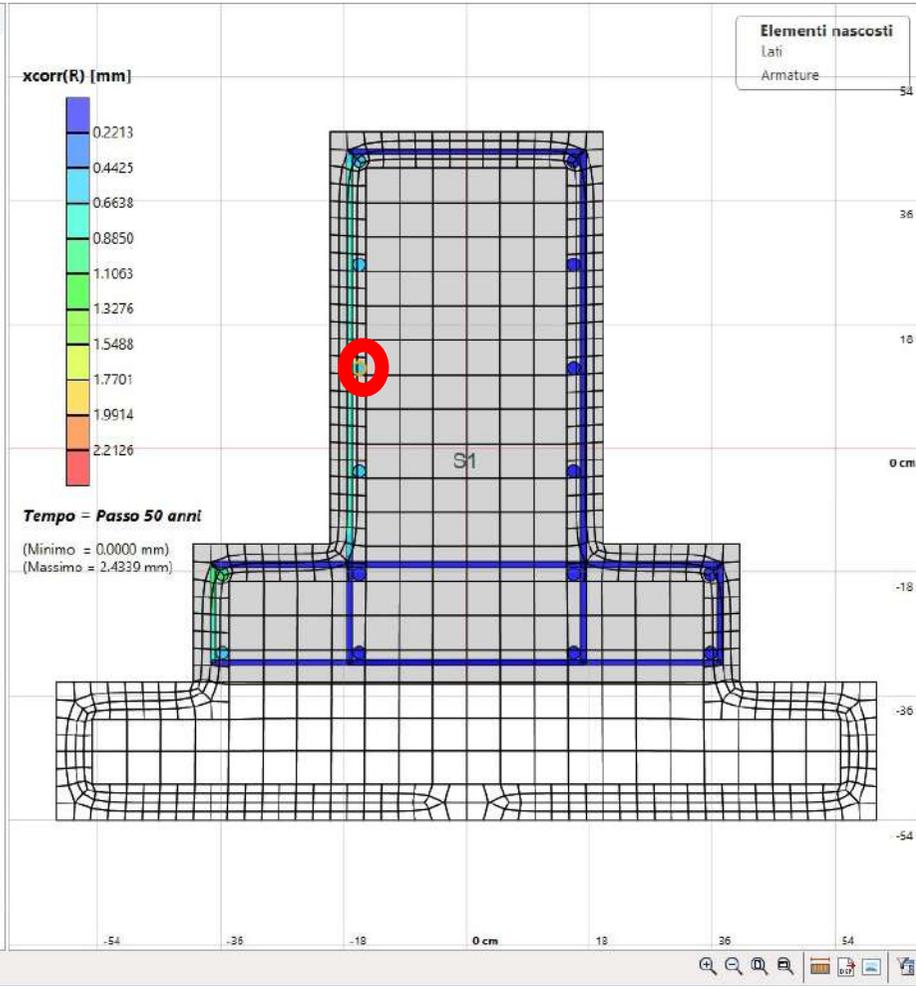
**Profondità di
penetrazione a 50 anni
ferro di parete**

Asta	
Tipologia	F 80x80 (Cis)
Lunghezza [cm]	300.00
Tipo elemento	Trave
Copritero [cm]	2.50
Criteri di progetto	Crit_Prog (1)
Calcolo	
Passo Fibre cop. [cm]	2.50
Sezione S1	
Varie	
Tipologia mesh	Quadrilateri
Passo mesh FEM [cm]	1.00
Fibra	
Coordinate	
Y [mm]	-157.00
Z [mm]	117.00
Primo Degrado	
t inn.	13.00
Angolo inn.	180
Concentrazione	
icorr [mA/m ²]	0.80
vcorr [µm/anno]	5.47
Diametro	
D _o [mm]	20.00
R	3.00
xcorr(R) [mm]	0.61
δ(R) [%]	3.03
D	19.39

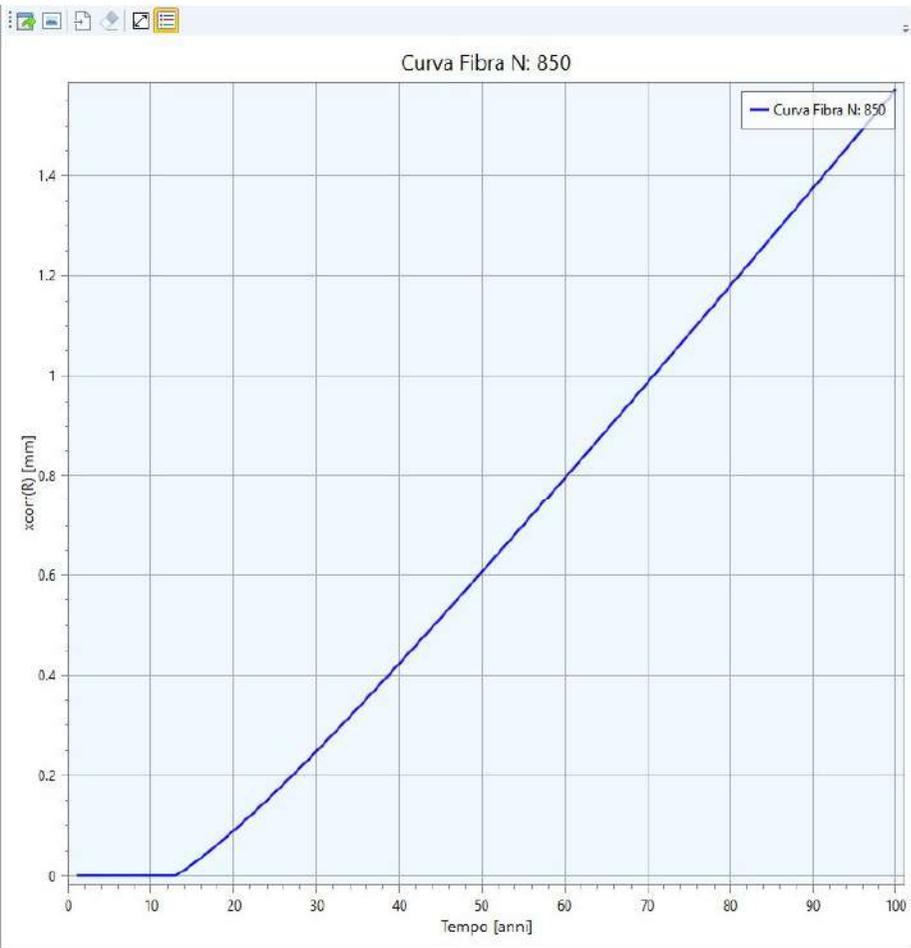
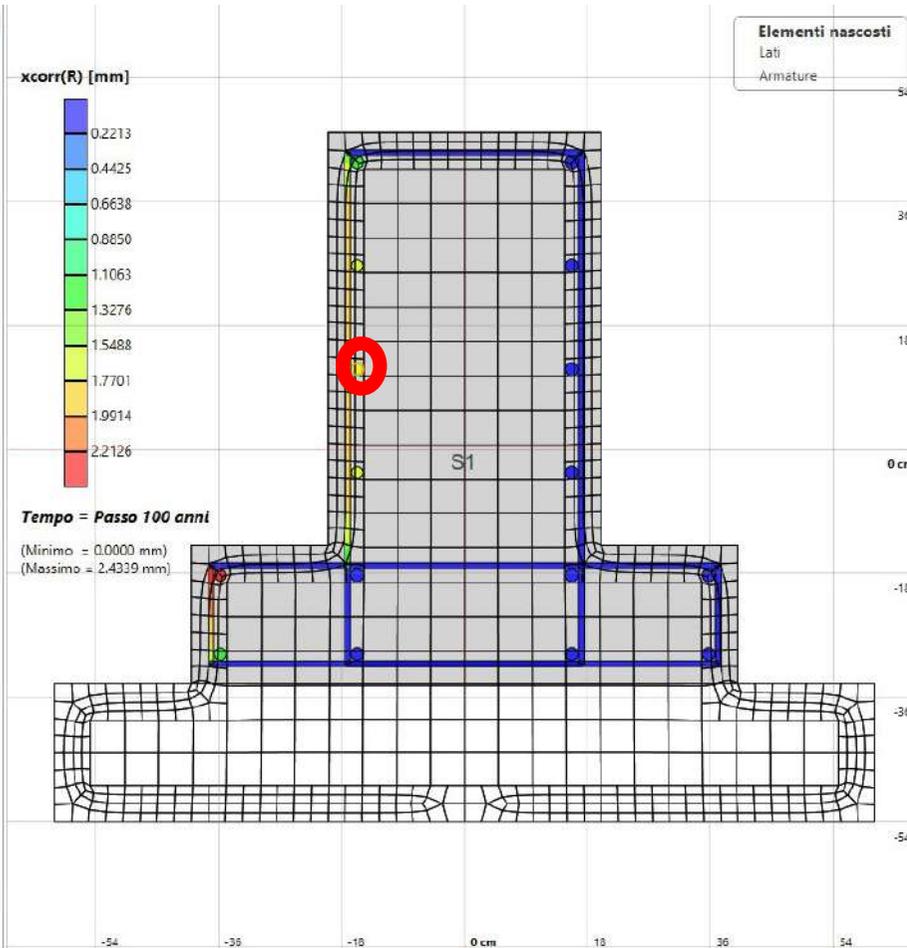
**Profondità di
penetrazione a 100 anni
ferro di parete**

Asta	
Tipologia	F 80x80 (CIs)
Lunghezza [cm]	300.00
Tipo elemento	Trave
Copriferro [cm]	2.50
Criteri di progetto	Crit_Prog (1)
Calcolo	
Passo Fibre cop. [cm]	2.50
Sezione S1	
Varie	
Tipologia mesh	Quadrilateri
Passo mesh FEM [cm]	1.00
Fibra	
Coordinate	
Y [mm]	-157.00
Z [mm]	117.00
Primo Degrado	
t inn.	13.00
Angolo inn.	[°] 180
Concentrazione	
icorr [mA/m ²]	0.70
vcorr [µm/anno]	6.03
Diametro	
D ₀ [mm]	20.00
R	3.00
xcorr(R) [mm]	1.57
δ(R) [%]	7.86
D	18.43

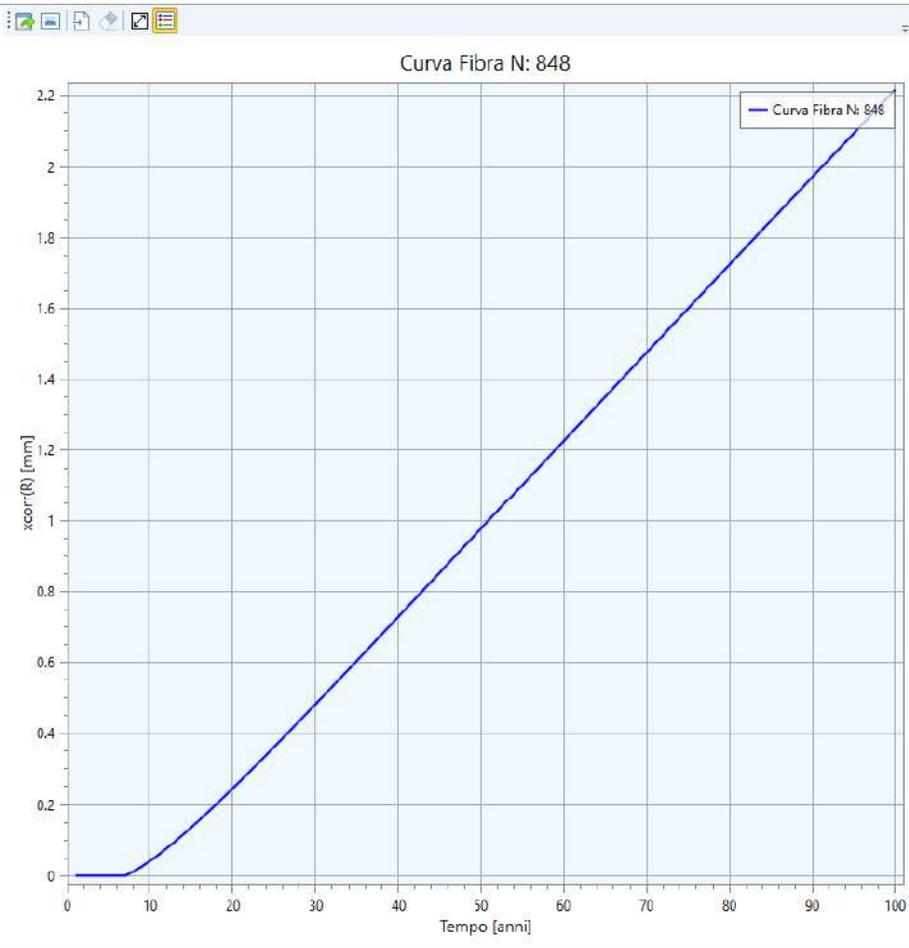
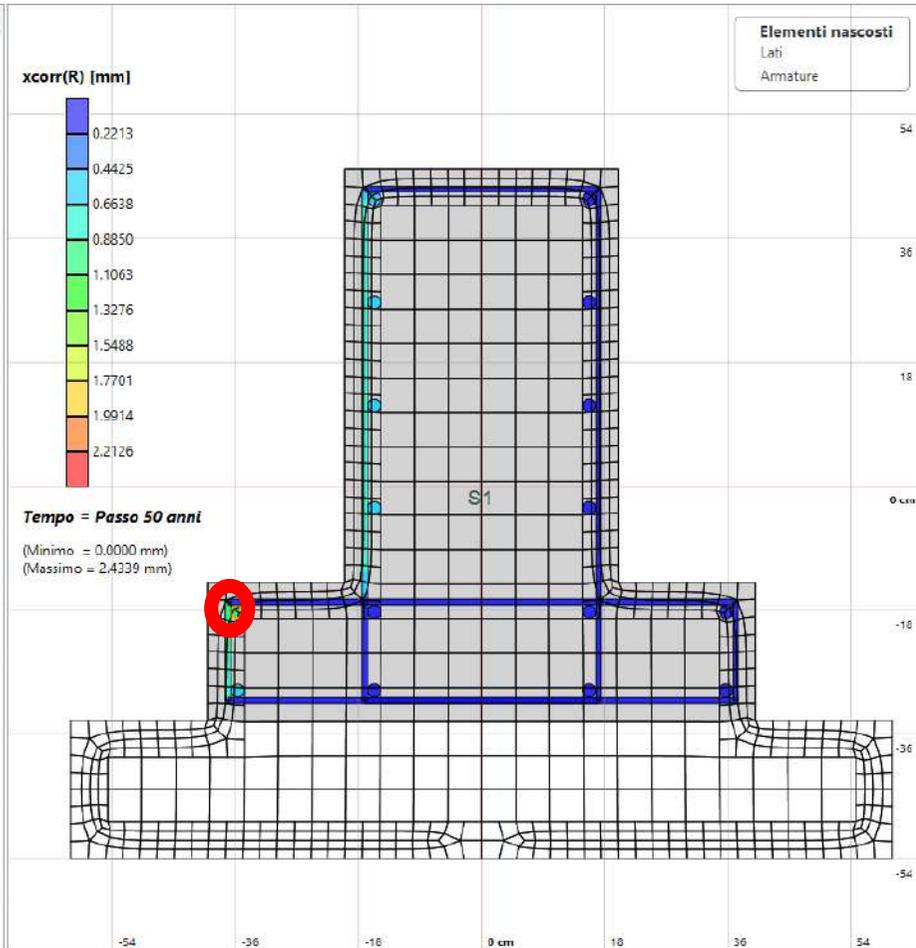
**Profondità di
penetrazione a 50 anni
ferro di spigolo**

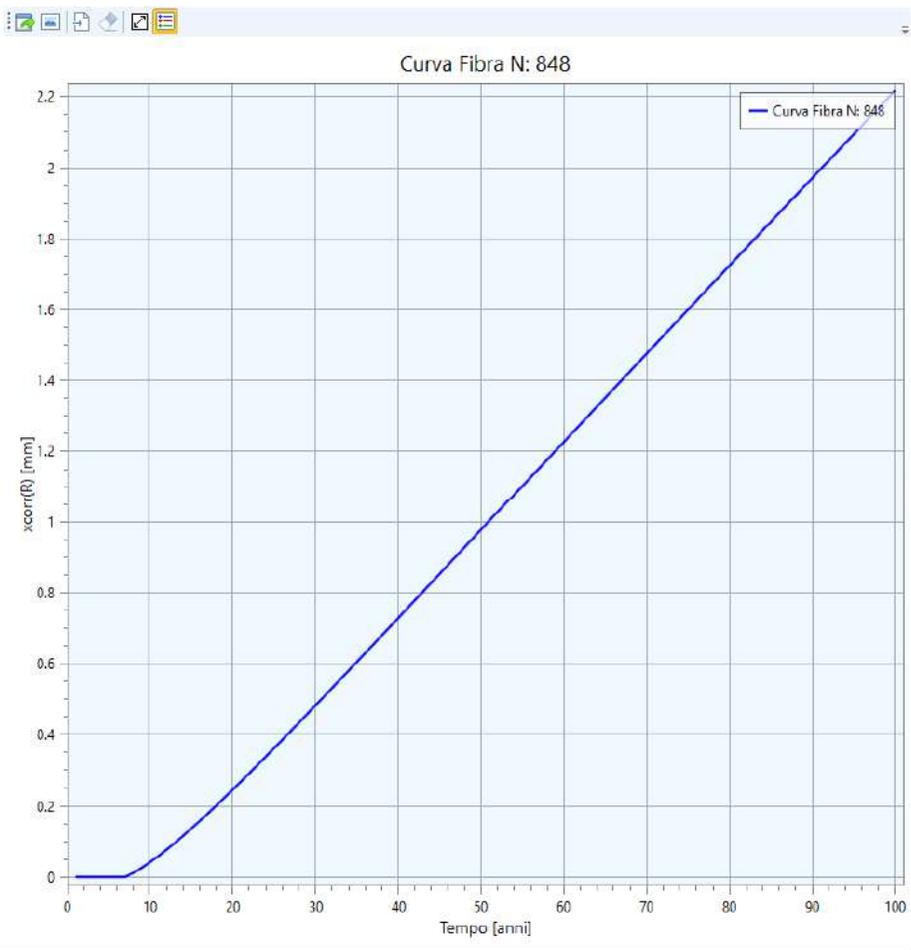
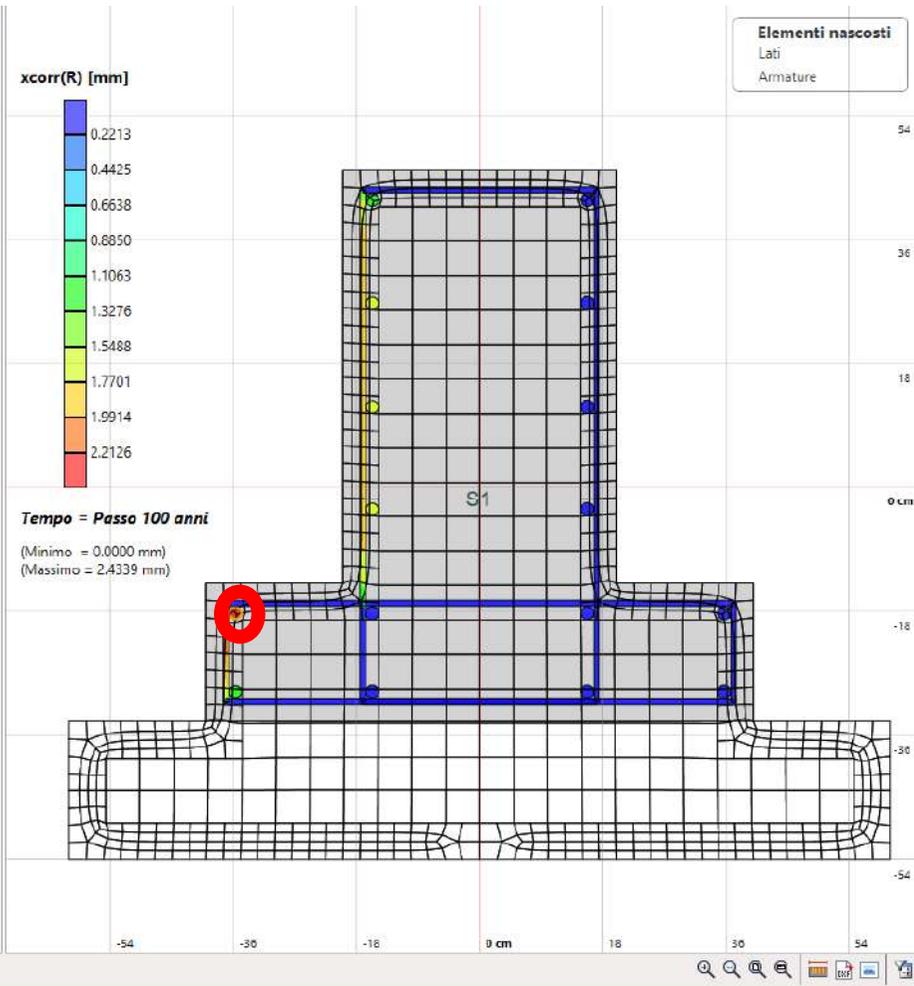
**Profondità di
penetrazione a 100 anni
ferro di spigolo**

D ₀ [mm]	20.00
R	3.00
xcorr(R) [mm]	0.98
δ(R) [%]	4.89
D	19.02

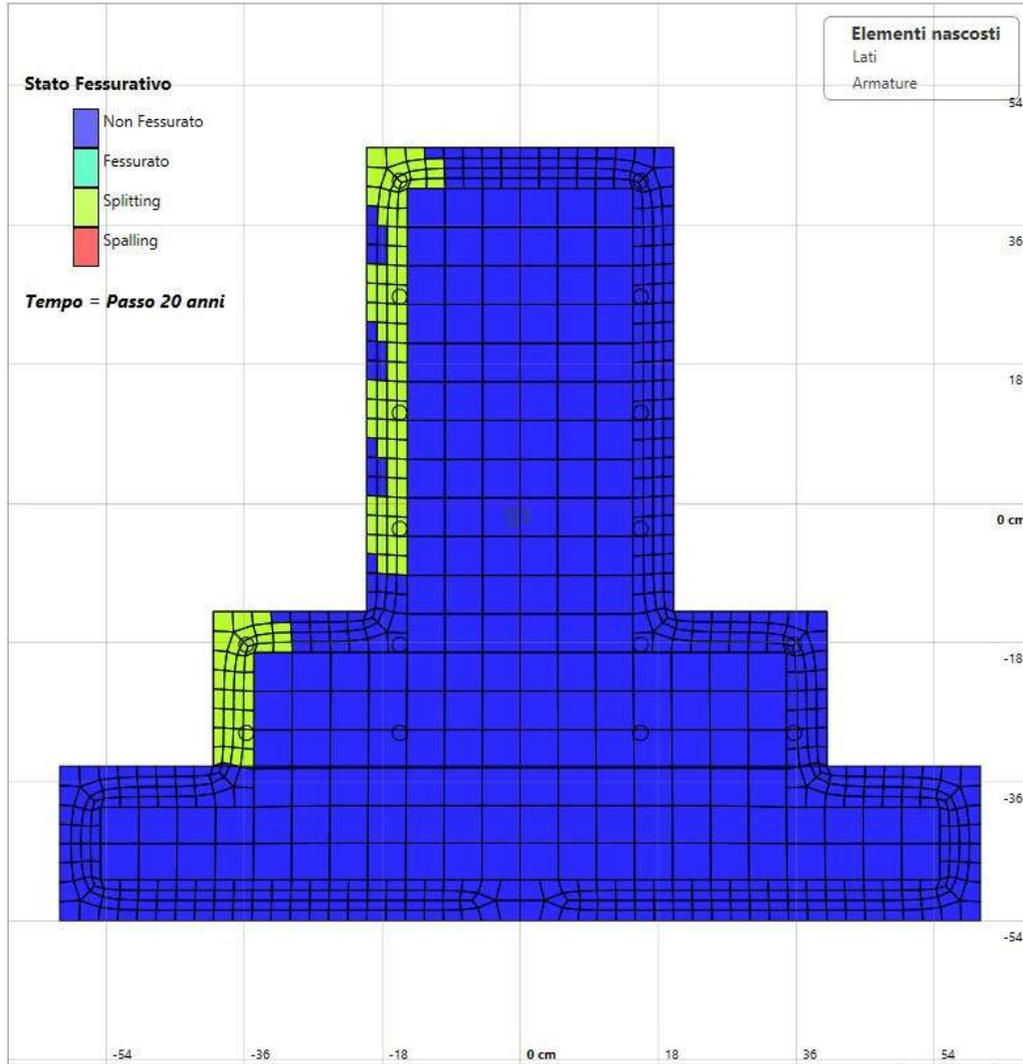
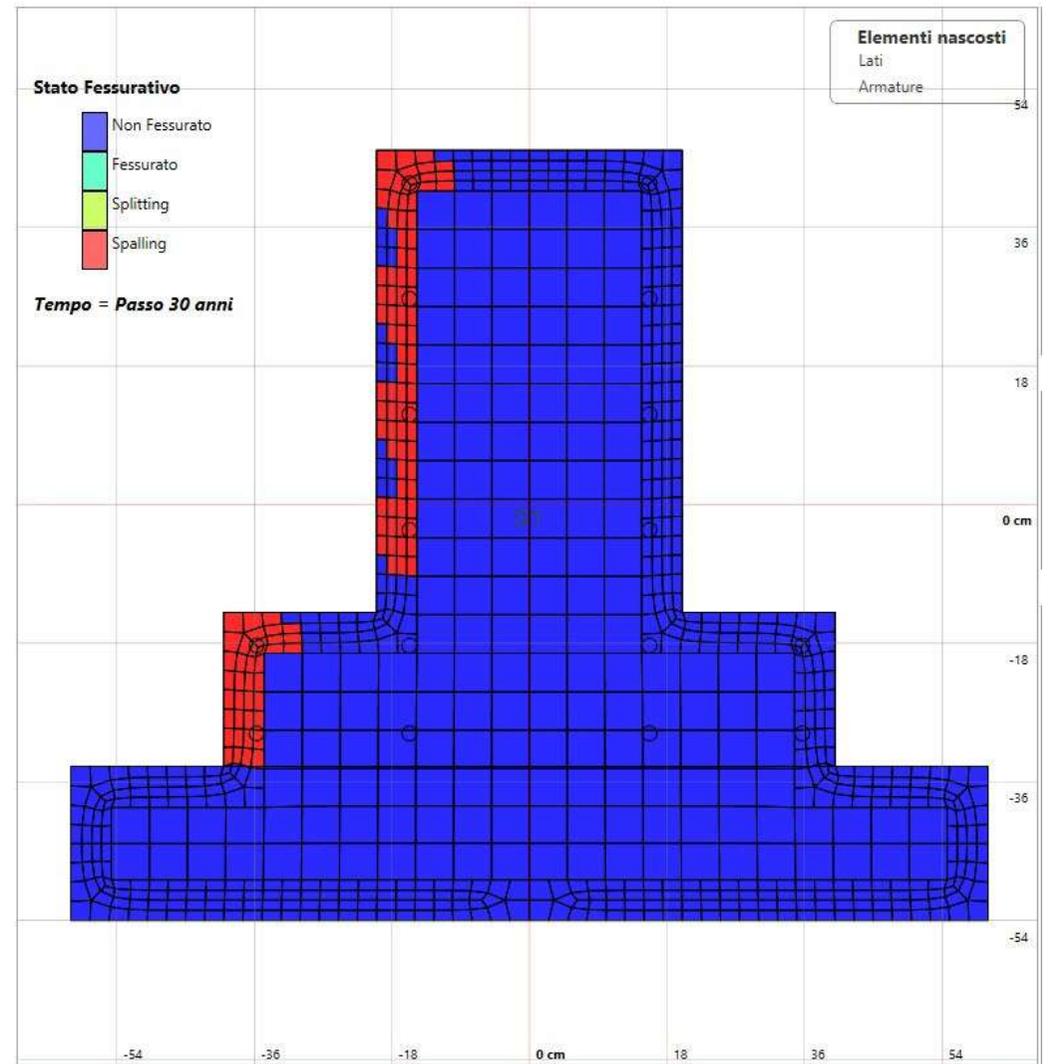
Fessurazioni indotte per corrosione ferro di parete:

- splitting = 20 anni**
- spalling = 30 anni**

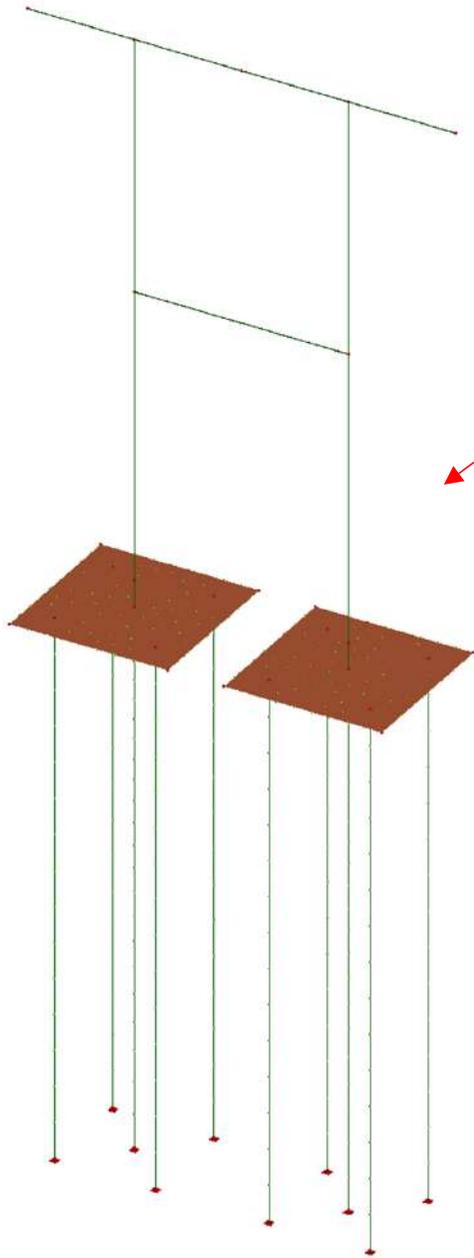
Modello FEM

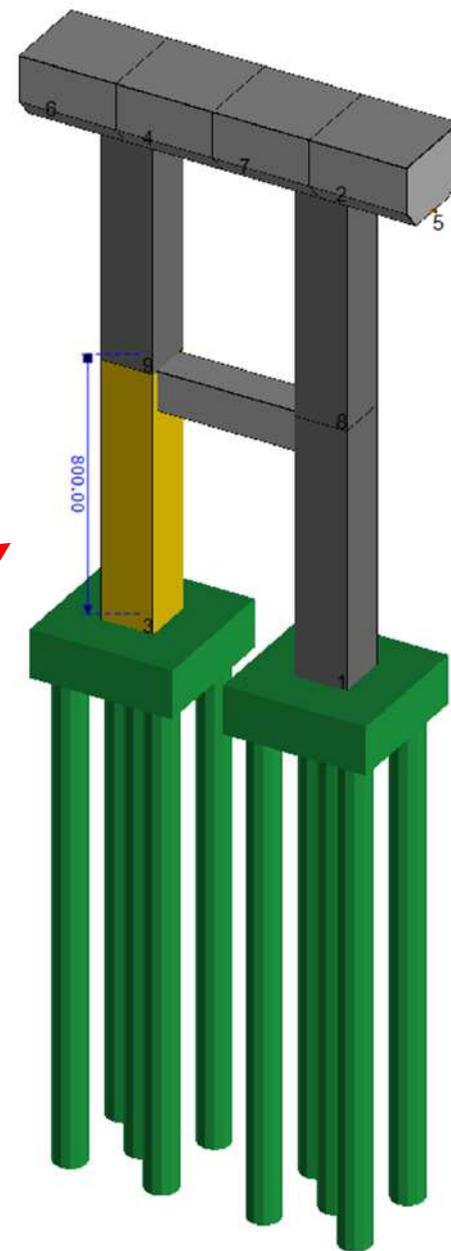
Modello SOLIDO

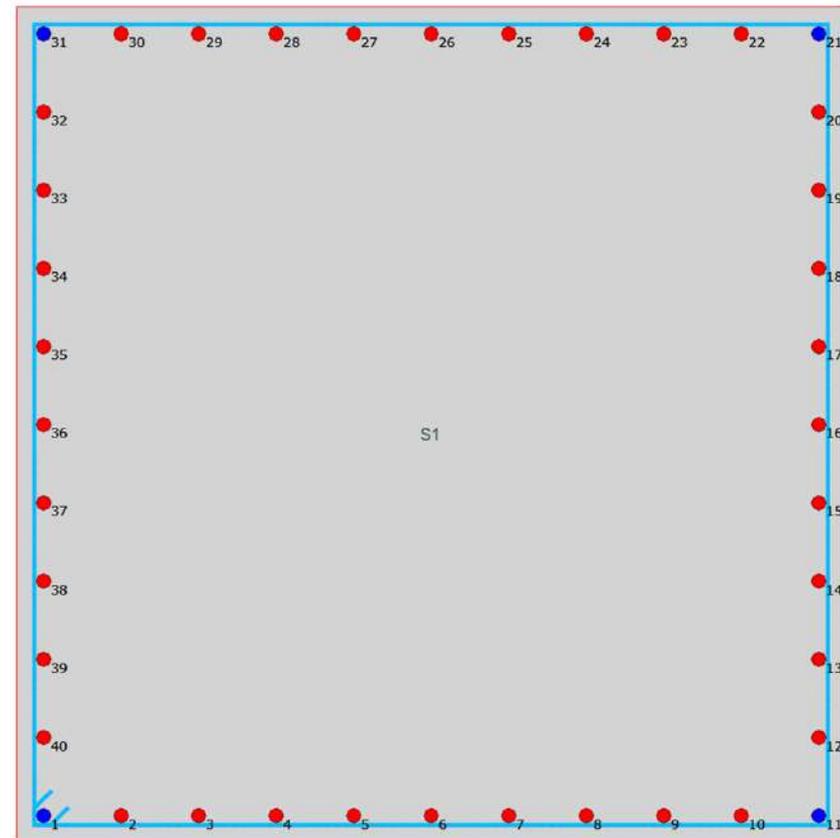
- Sezione pilastri = 160x160 cm
- a = 30 mm
- $C_0 = 0$
- $D_{RCM,0} = 10 \times 10^{-12} \text{ (m}^2/\text{s)} = 315,36 \text{ mm}^2/\text{anni}$
- $k_e, k_t = 1$
- $A(t) = (t_0/t)^\alpha$
- $\alpha = 0,3$
- $t_0 = 28 \text{ gg} = 0,0767 \text{ anni}$
- $C_{crit} = 0,5\%$
- $C_s = 2,5\%$
- $\Delta x = 0$
- C25/30
- FeB44K (40 fi 28)
- Staffe fi 8/15"

Sezione dei pilastri costituendi la pila: modello di degrado alla Rodriguez applicato a tutte le barre Fi 28

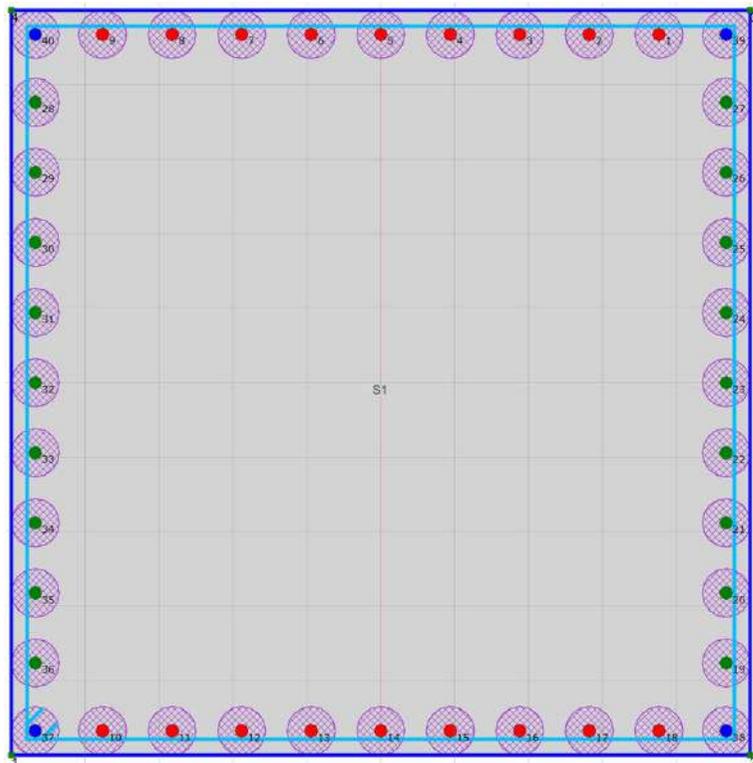
Sezione dei pilastri: concentrazione dei cloruri a 50 anni

Tempo = Passo 50 anni

(Minimo = 0.00 %)
(Massimo = 2.50 %)

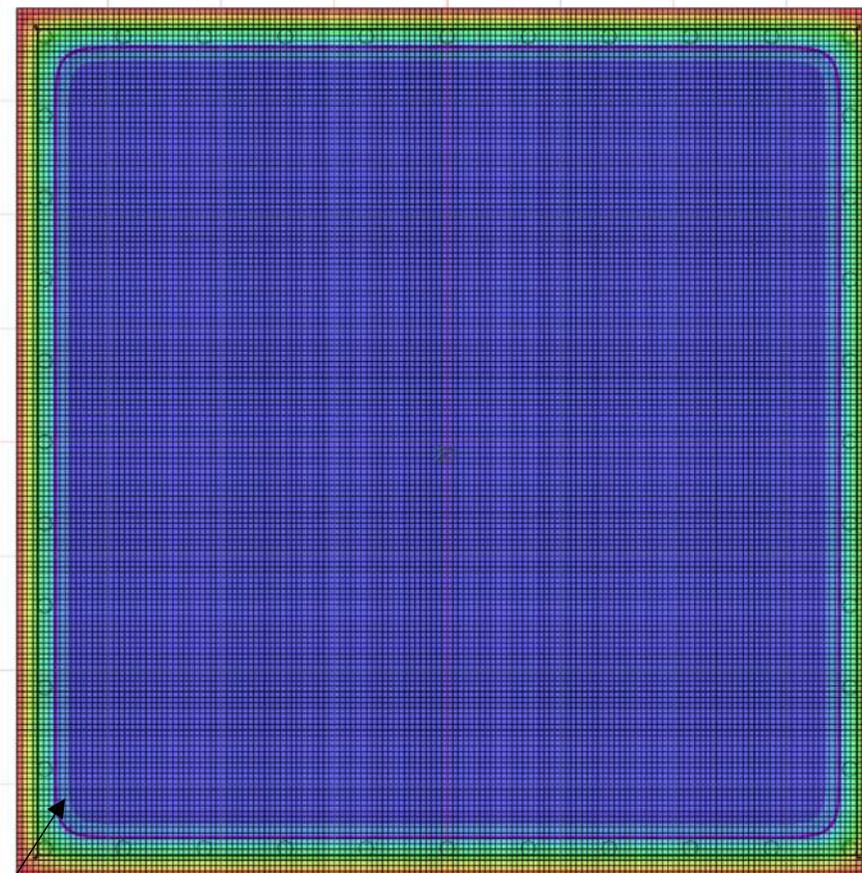
Isocritica allo 0,5%

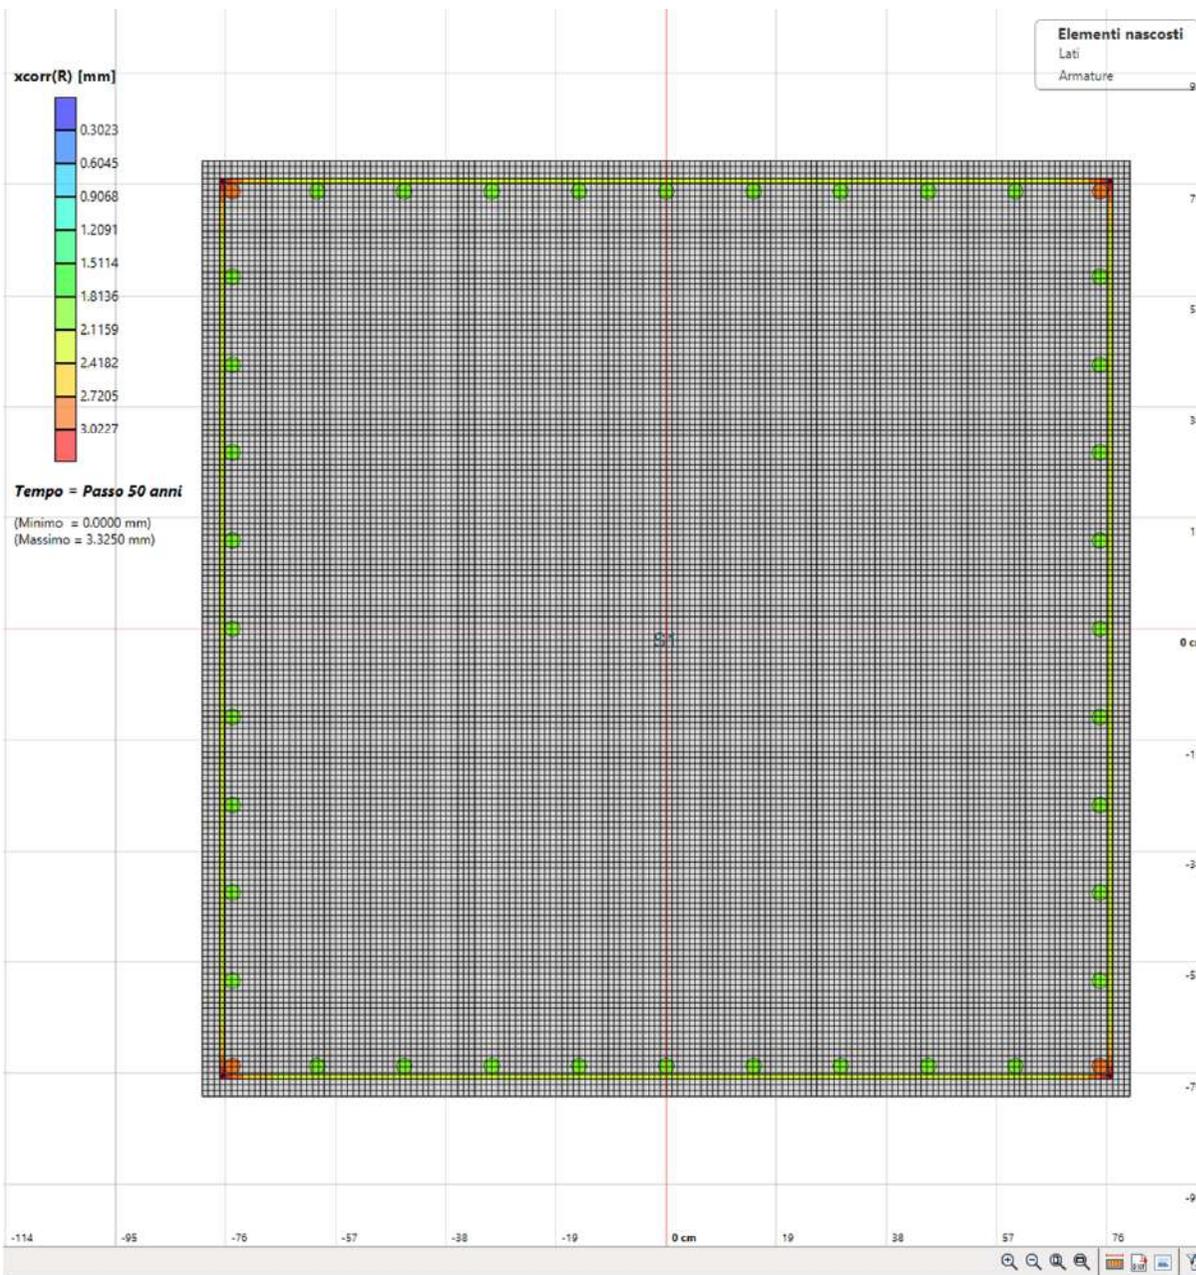
Asta	
Tipologia	RETTANGOLARE
Lunghezza [cm]	300.00
Tipo elemento	Trave
Copriferro [cm]	3.00
Criteri di progetto	Crit_Prog (1)
Calcolo	
Passo Fibre cop. [cm]	2.50
Sezione S1	
Varie	
Tipologia mesh	Quadrilateri
Passo mesh FEM [cm]	1.00
Fibra	
Coordinate	
Y [mm]	-748.00
Z [mm]	-451.80
Primo Degrado	
t inn.	9.00
Angolo inn.	180
Concentrazione	
icorr [mA/m ²]	0.80
vcorr [µm/anno]	7.53
Diametro	
D ₀ [mm]	28.00
R	6.00
xcorr(R) [mm]	1.85
δ(R) [%]	6.61
D	26.15
Sezione	
A ₅₀ [mm ²]	615.75
δA ₅ [%]	12.79
A ₅ [mm ²]	537.01
A ₅ /A ₅₀ [%]	87.21
Resistenza	
f _{sy} e [N/mm ²]	450.00
δf _{sy} [%]	6.39
f _{sy} [N/mm ²]	421.228
f _{sy} /f _{sy0} [%]	93.61
f _{su0} [N/mm ²]	540.00
f _{su} [N/mm ²]	505.473

**Sezione dei pilastri:
 Mappa delle penetrazioni della corrosione localizzata.**
