IL CONSOLIDAMENTO E IL RINFORZO DI STRUTTURE ESISTENTI CON SISTEMI CERTIFICATI

Meccanismi di degrado e simulazioni numeriche su strutture esistenti

FRANCESCO OLIVETO
Esperto in analisi numeriche avanzate

DEGRADO DEI MATERIALI E MODELLI PER LO STRUTTURISTA

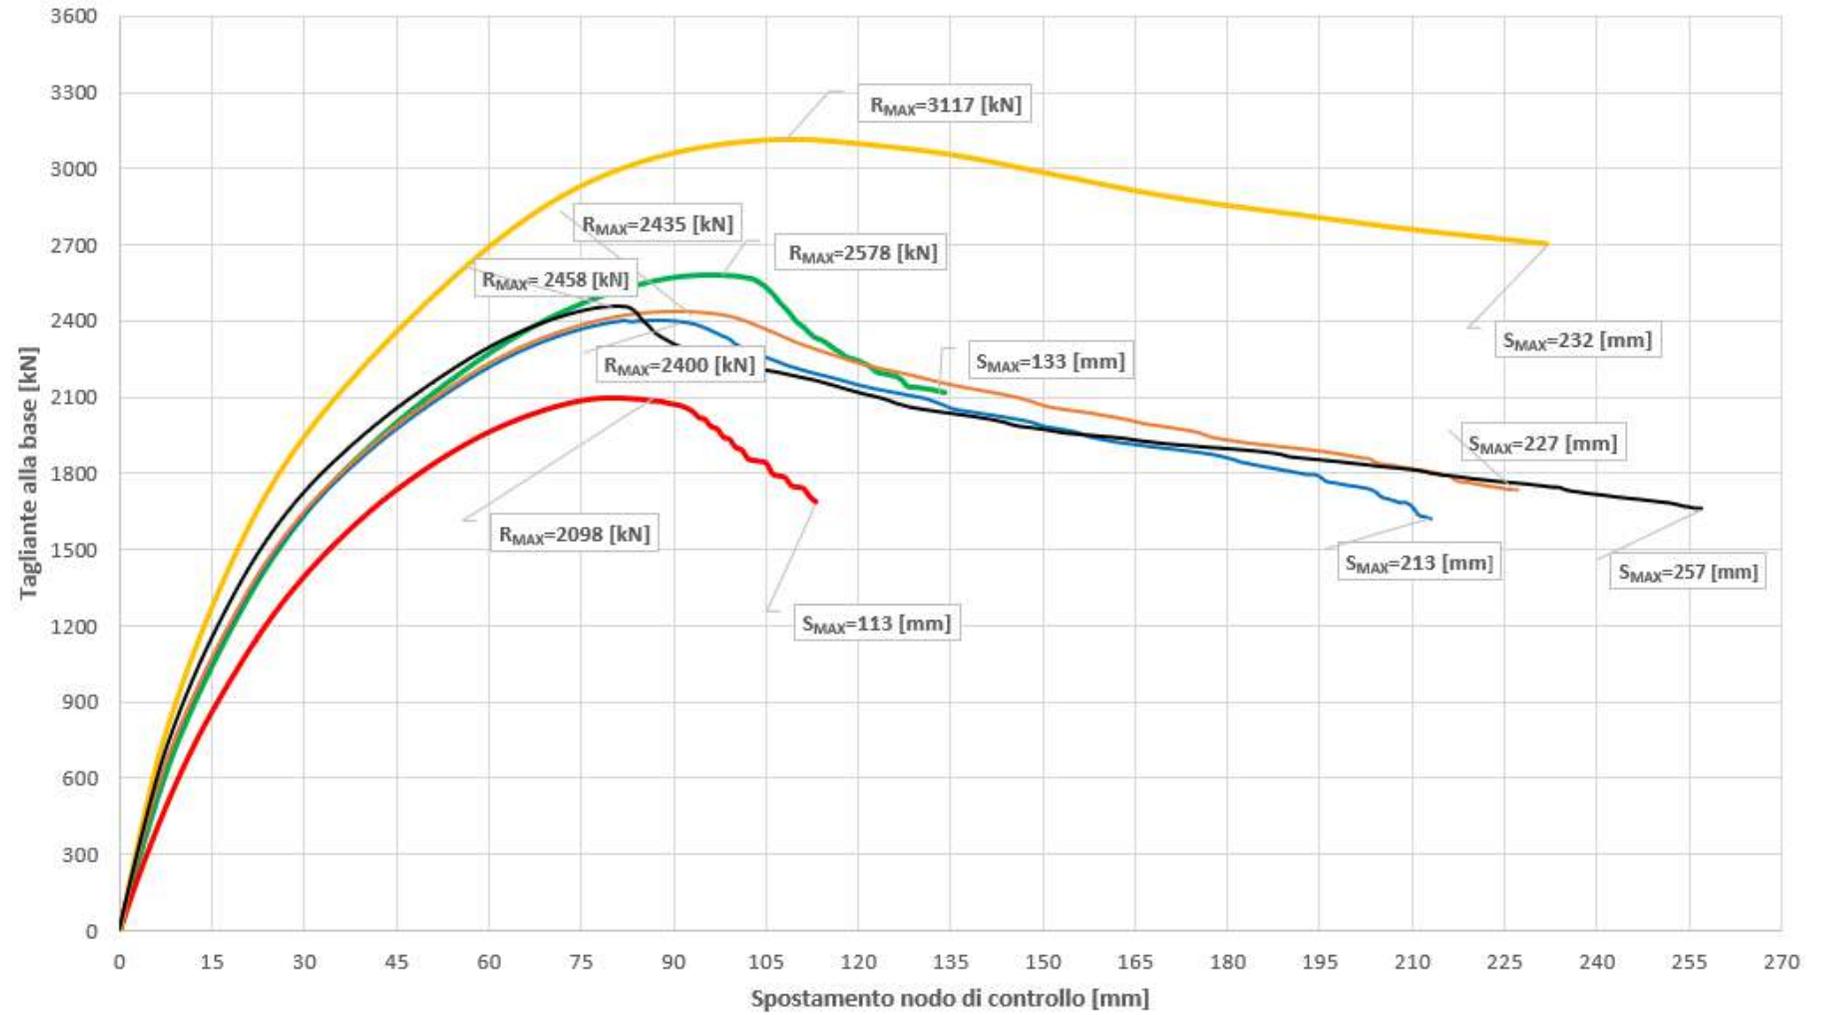
**CONFRONTO
CURVE DI CAPACITA' IN DIREZIONE**

Y

Curve di capacità direzione Y

Integra Degradata Incamiciata FRP CAM FRC

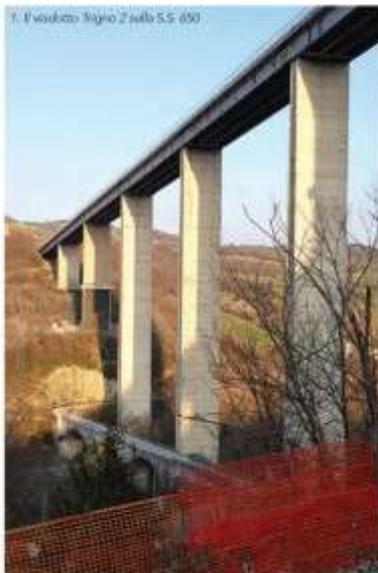
1. Il viadotto Trigno 2 sulla S.S. 650

Si tratta di un intervento di rinforzo strutturale ottenuto con l'incamiciatura delle colonne aumentandone lo spessore di 10 cm e utilizzando betoncino a elevata resistenza additivato a fibre d'acciaio pompato in cassette.

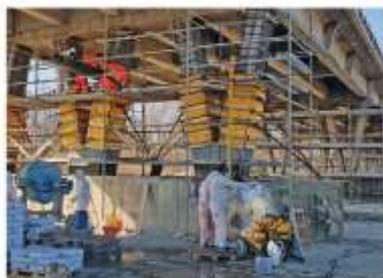
7. La B100 durante la preparazione del materiale e il getto del betonino

Dopo aver idrodemolito per circa 2/3 cm la superficie e posato l'armatura dei ferri aggiuntiva, si è proceduto con la cassetta in conci di altezza pari a 2 m per ognuno delle sei pile. Per il getto è stato utilizzato un betonino cementizio colabile auto-compattante fibrorinforzato con fibre di acciaio lunghe, di consistenza fluida, dotato di elevatissime prestazioni meccaniche ed elevata duttilità, Mapei Planitop HPC Floor 46.

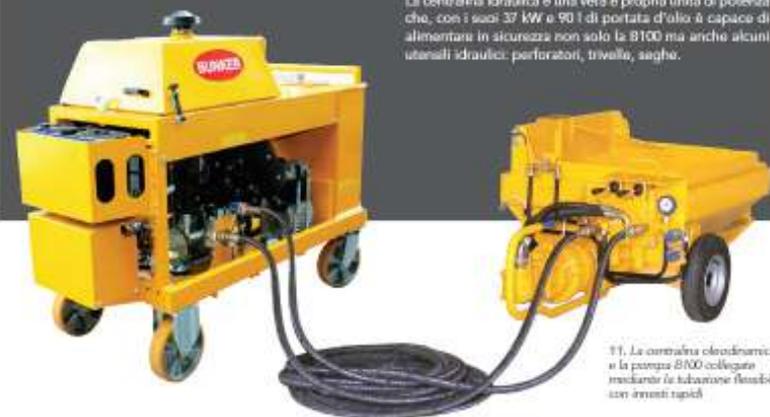
Caratteristica peculiare della B100 è la separazione tra la centralina e la pompa. Il collegamento tra le due unità è assicurato da una resistente tubazione flessibile con innesti rapidi, permettendo l'alimentazione anche a notevole distanza.

Questo originale soluzione consente alla B100 di avere peso e dimensioni ridotte facilitandone il trasporto e il posizionamento nei cantieri di difficile accesso: centri storici, scarpate, ecc.

Centralina oleodinamica
Motore diesel: 37 kW
Motore elettrico: 18,5 kW
Portata idraulica: 10 l/min
Pressione idraulica: 140 bar

Pompa B100
Altezza: 805 mm (1.460 mm con mescolatore)
Lunghezza: 2.420 mm
Larghezza: 900 mm
Peso: 400 kg
Capacità della tramoggia: 180-350 l

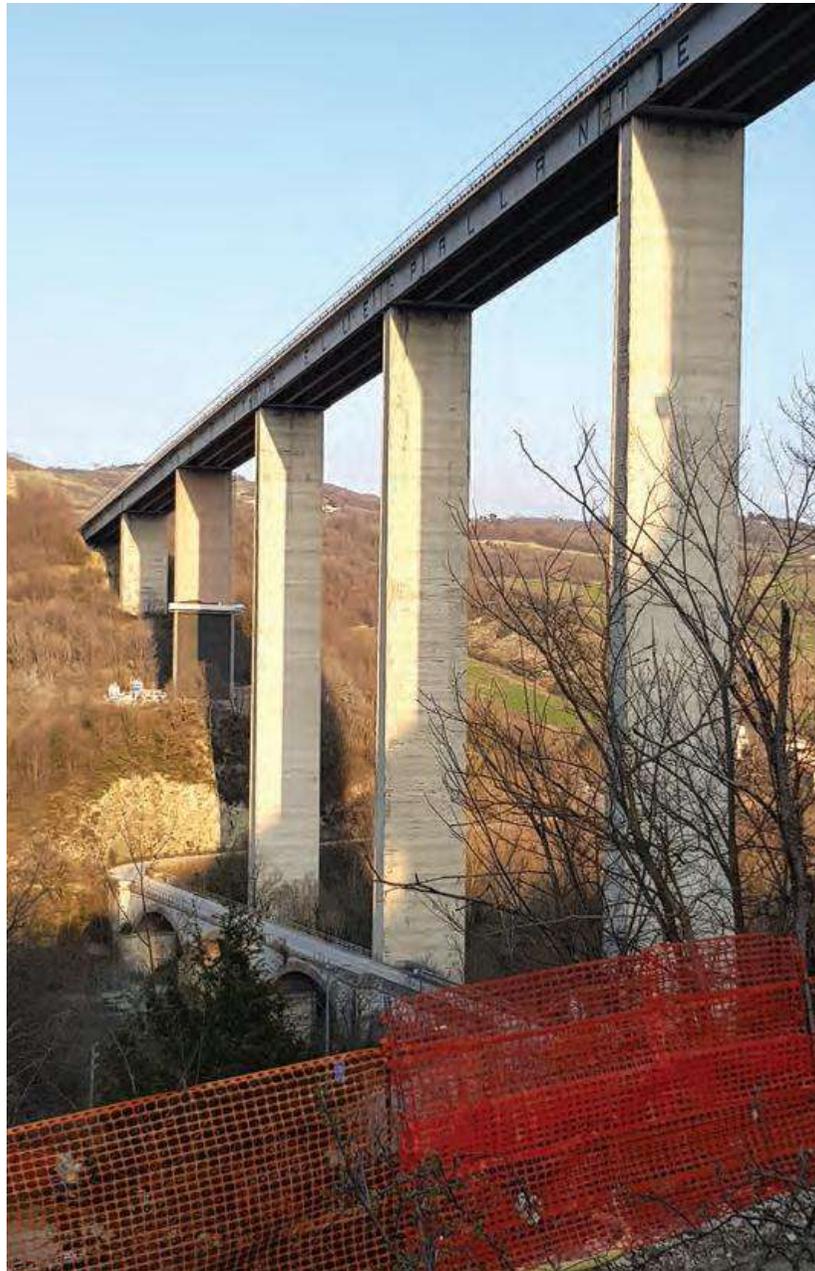
Con malta cementizia Tixotropica

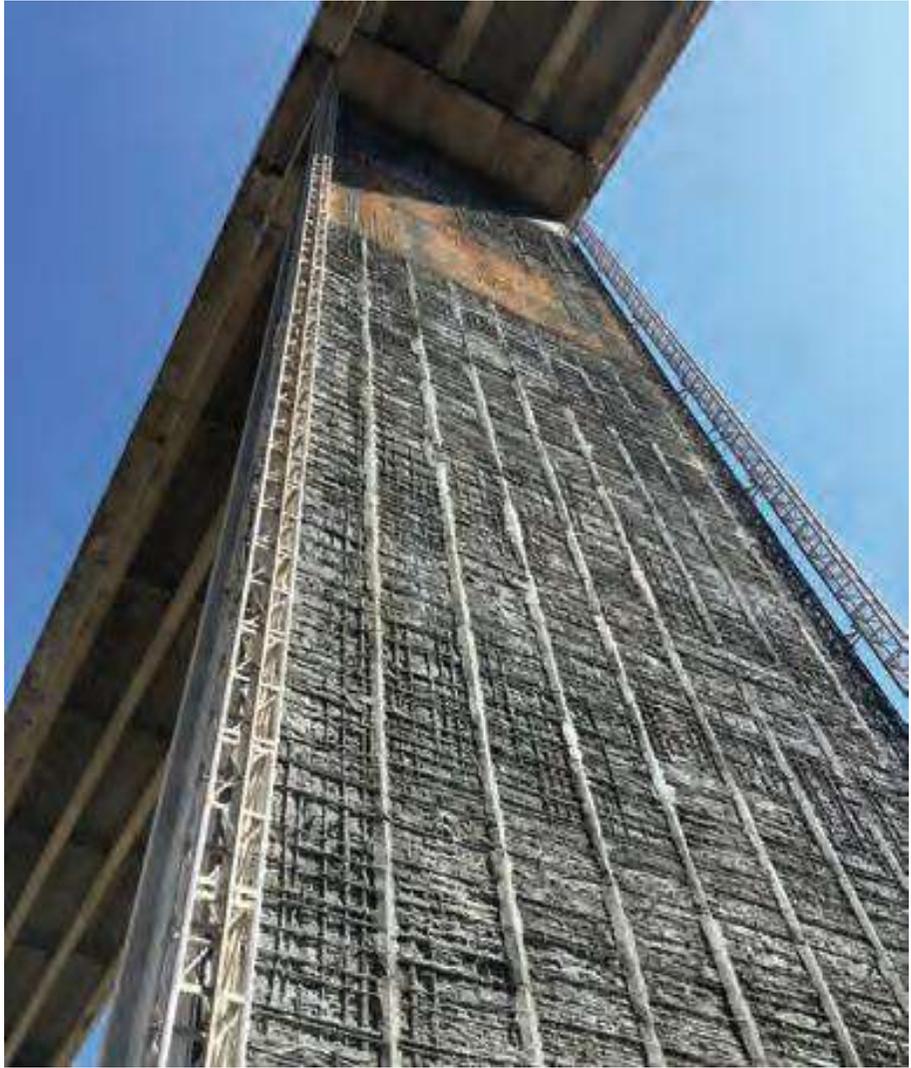
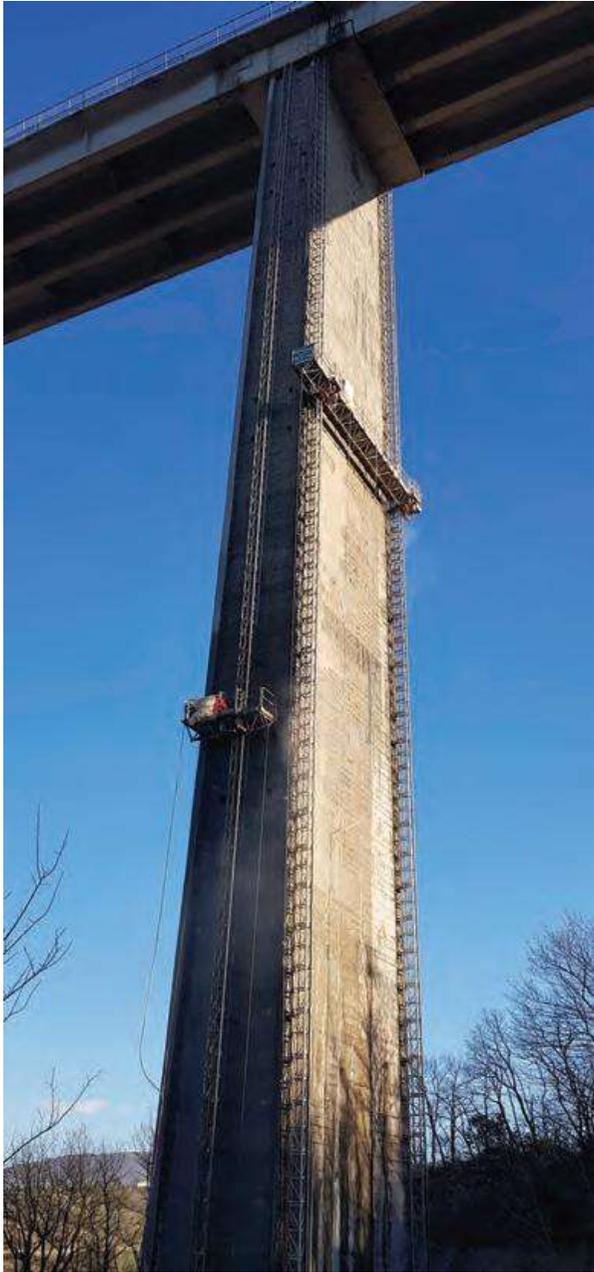
Con malta cementizia Colabile
